INFORME CIAIM-30/2015

Explosión en el interior de la cámara de máquinas del pesquero
EL CAÑAVERA a 17 millas de Llanes (Asturias), el 17 de octubre de
2014

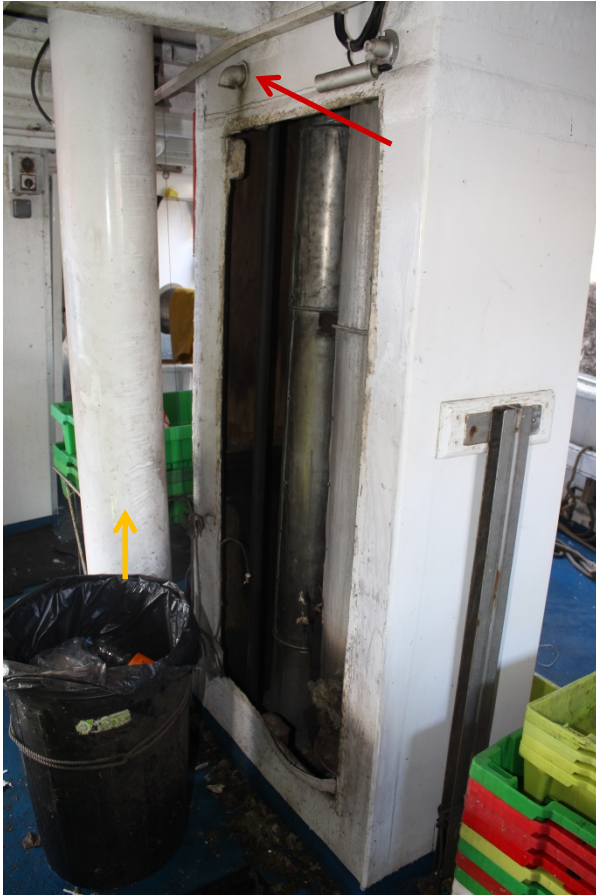
Figura 4. Guardacalor de la E/P CAÑAVERA

Finalizada la jornada, entre las 19:30 y 20:00 horas, el patrón se encontraba en el puente, mientras que el resto de los tripulantes estaban en el parque de pesca situado en la cubierta principal, preparando el pescado para su llegada a puerto. El pesquero navegaba a una velocidad de 9,5 nudos, a 1350 rpm, subiendo a 1500 rpm, cuando el patrón detectó fallos en el motor principal, aparentemente de combustión. Los tripulantes se percataron de que estaba saliendo humo procedente del conducto de aireación de gases del cárter (ver Figura 4). El patrón puso el motor a ralentí.

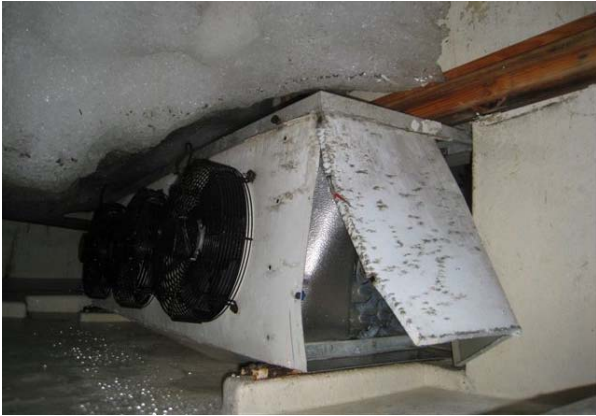
Figura 6. Evaporador

La bodega de carnadas se encuentra a popa de la cámara de máquinas. En el momento que se realizó la inspección este compartimento presentaba buen aspecto. En su interior aún había hielo y algo de carnada.

En este compartimento únicamente resultó afectado el evaporador que estaba sujeto en el mamparo de proa de la bodega. Como se aprecia en la Figura 6, éste se hallaba deformado.

el evaporador fue el 23 de mayo de 2014 y consistió en moverlo ligeramente de sitio, sustituir 1,5 m de la tubería de cobre, colocar una llave, hacer vacío y cargarlo con 12 kg de gas R-404A.

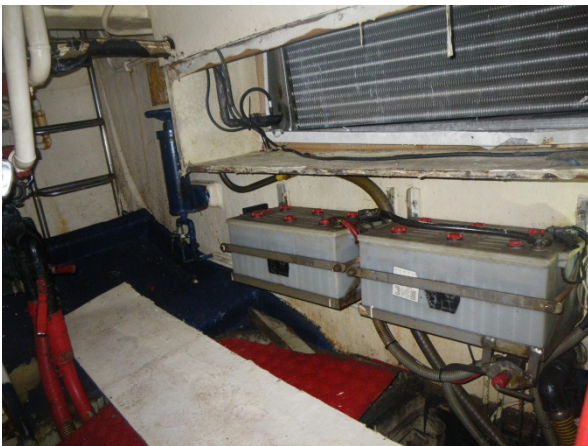
Figura 7. Baterías de la E/P CAÑAVERA

En la parte inferior del mamparo de popa de dicho compartimento, se hallaban trincadas las baterías

de arranque del motor principal (ver Figura 7), su nivel de electrolito era el correcto y se encontraban en perfecto estado tras la explosión. El cargador de baterías se encontraba en el mamparo de proa de la cámara de máquinas, y en sus bornes había evidencias de que se había producido un chispazo, pero este parecía anterior al accidente.

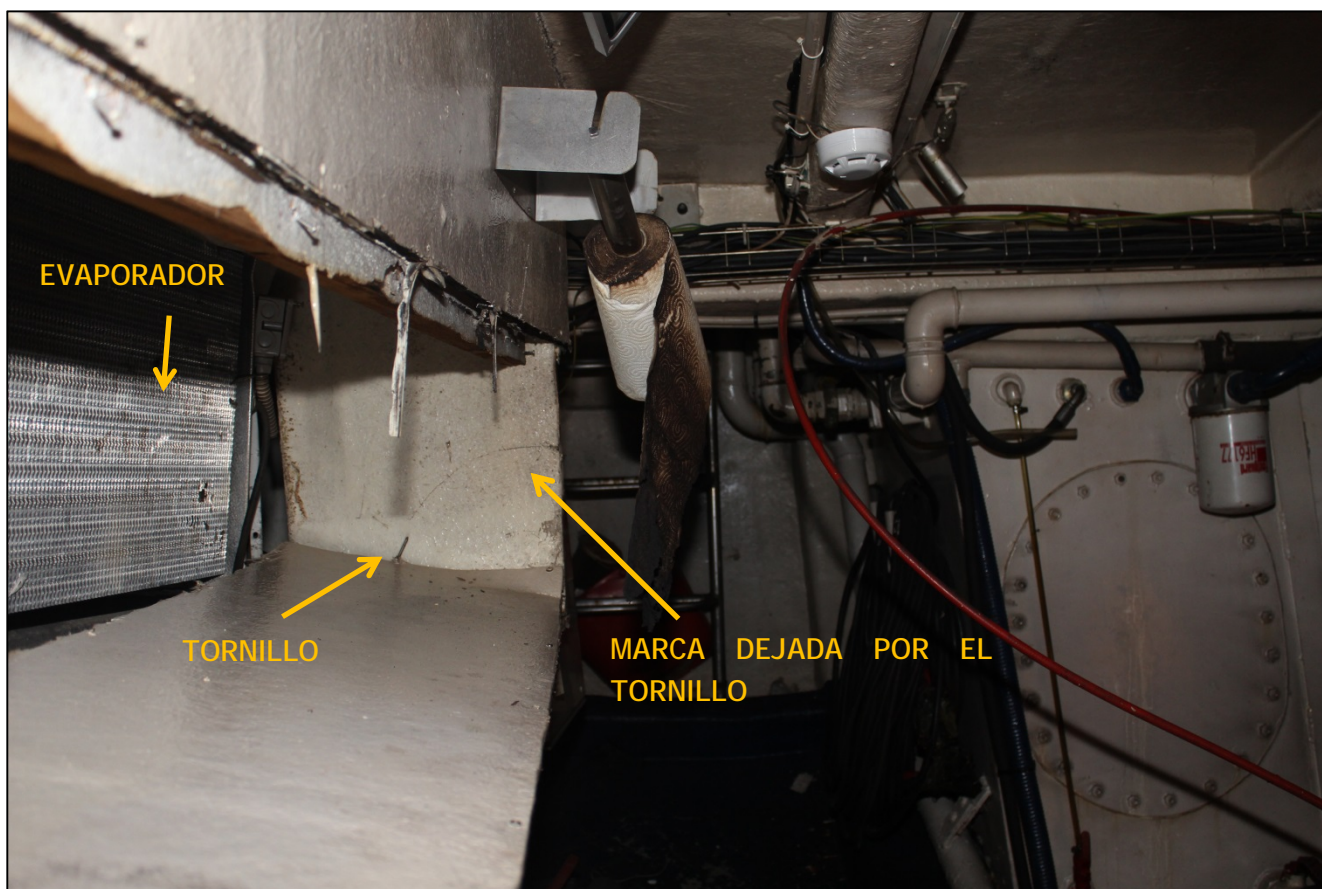
Figura 8. Detalle de la cámara de máquinas de la E/P EL CAÑAVERA.

Por encima de las baterías había un cajón de igual anchura que el evaporador, que se extendía hasta el techo del compartimento. En el mamparo y en el cajón se habían practicado sendos registros, que dejaban al descubierto la parte trasera del evaporador para su mantenimiento. La

tapa del registro se encontraba sujeta con tornillos. Cuando se produjo la explosión esta tapa se desprendió. En la Figura 8 se observa la marca dejada por uno de los tornillos al caer. Esta indica que la explosión se originó en el interior de la cámara de máquinas, ya que el mamparo no salió expulsado hacia su interior, lo que habría sucedido si la explosión se hubiera originado en el interior de la bodega de carnadas situada a popa.

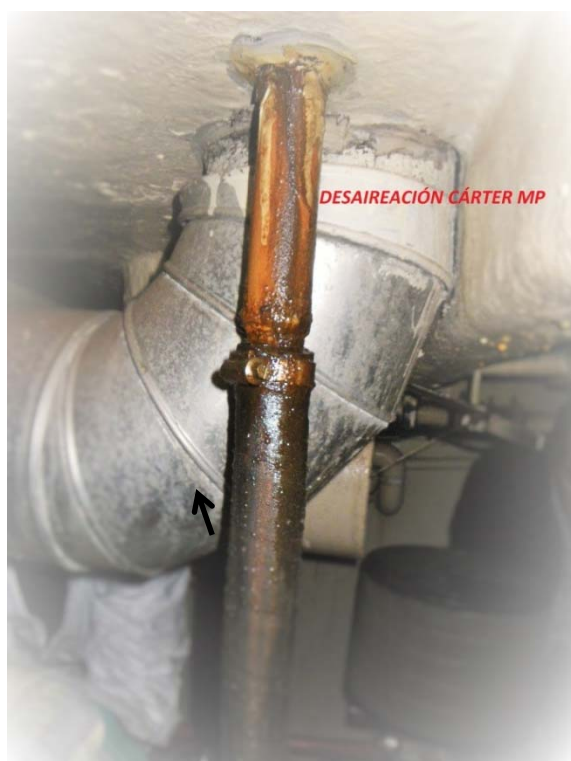
Figura 9. Tubería para desaireación del cárter

Tras el accidente el motor propulsor fue puesto en funcionamiento sin problemas por el taller que llevaba a cabo la reparación del pesquero. Únicamente se observó una pequeña pérdida en la bomba de agua a través de su empaquetadura. El cárter no presentaba roturas o fugas, carecía de válvula de seguridad pero tenía una tubería de aireación del cárter, por lo que se descarta que una explosión en su interior hubiera causado el accidente.

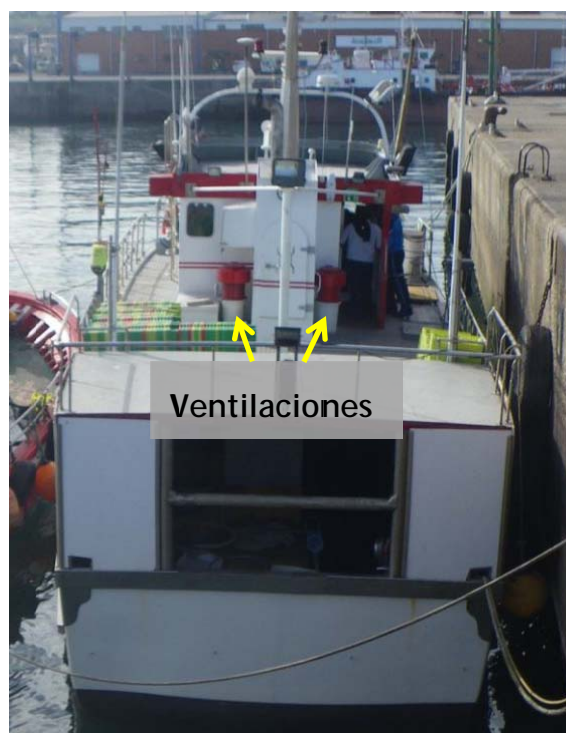
Figura 10. Ventilaciones de la cámara de máquinas

Los ventiladores figuran en el exterior de la cámara de máquinas, y el aire se distribuye mediante conductos de chapa galvanizada con rejilla final (ver Figura 10). En el proyecto se indica que el caudal de aire es suficiente para garantizar una buena ventilación en su interior y el correcto funcionamiento del motor.

En el momento del accidente la ventilación de estribor de la cámara de máquinas estaba cegada, habiéndose seccionado el conducto de ventilación a su paso por la cubierta principal, para que el parque de pesca fuera más diáfano.

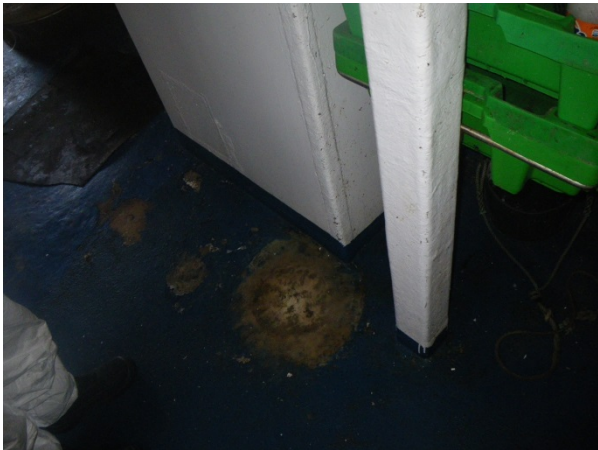
Figura 11. Marca dejada por la ventilación

De las declaraciones se desprende que dicha modificación se habría realizado en el último año. En la Figura 11 se aprecia la marca dejada en la cubierta principal tras cegar el orificio de paso del conducto de ventilación.

Como factor contribuyente a la explosión hay que señalar que la ventilación de estribor de cámara de máquinas estaba cegada, al haberse seccionado el conducto de ventilación a su paso por la cubierta principal.

1. Que no realice obras de reforma sin autorización.

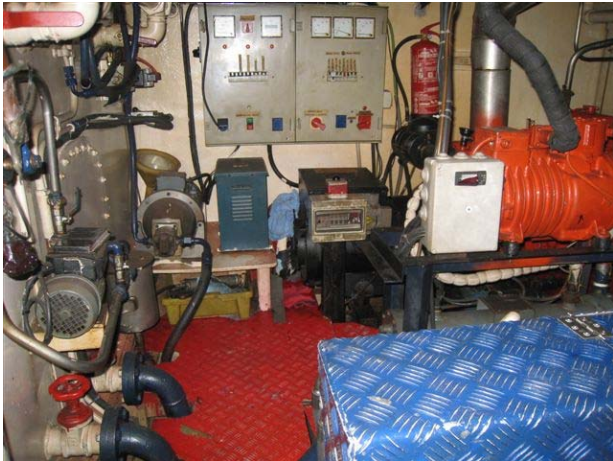
Figura 12. Cámara de máquinas zona de proa

La zona de proa de la cámara de máquinas no resultó prácticamente afectada (ver figura 12). En cambio la zona de popa fue la que sufrió mayores daños (ver figura 13), en especial la de popa estribor, en las que las planchas del suelo se levantaron a consecuencia de la explosión.

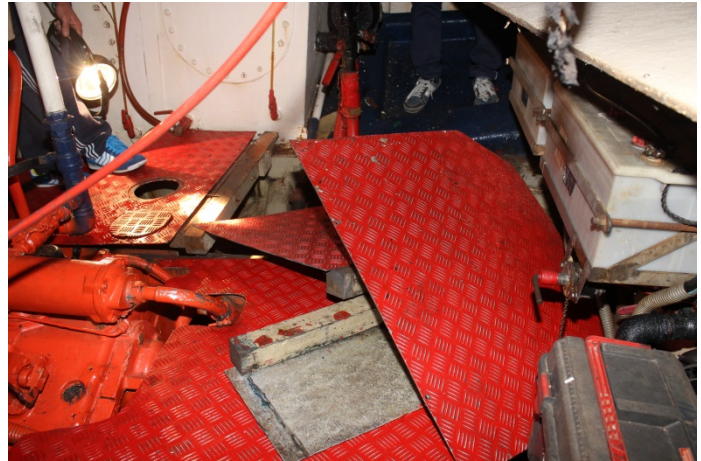
Figura 13. Cámara de máquinas zona de popa

La zona que resultó más afectada fue la de popa, en especial la de estribor, en la que muchas de las planchas del tecele se desplazaron a consecuencia de la misma.
