## INFORME CIAIM-32/2014

Accidente operacional a bordo del pesquero de altura MUXÍA, que supuso el fallecimiento posterior de un tripulante, a 166 millas al sur de Castletownbere (Irlanda), el 4 de julio de 2013

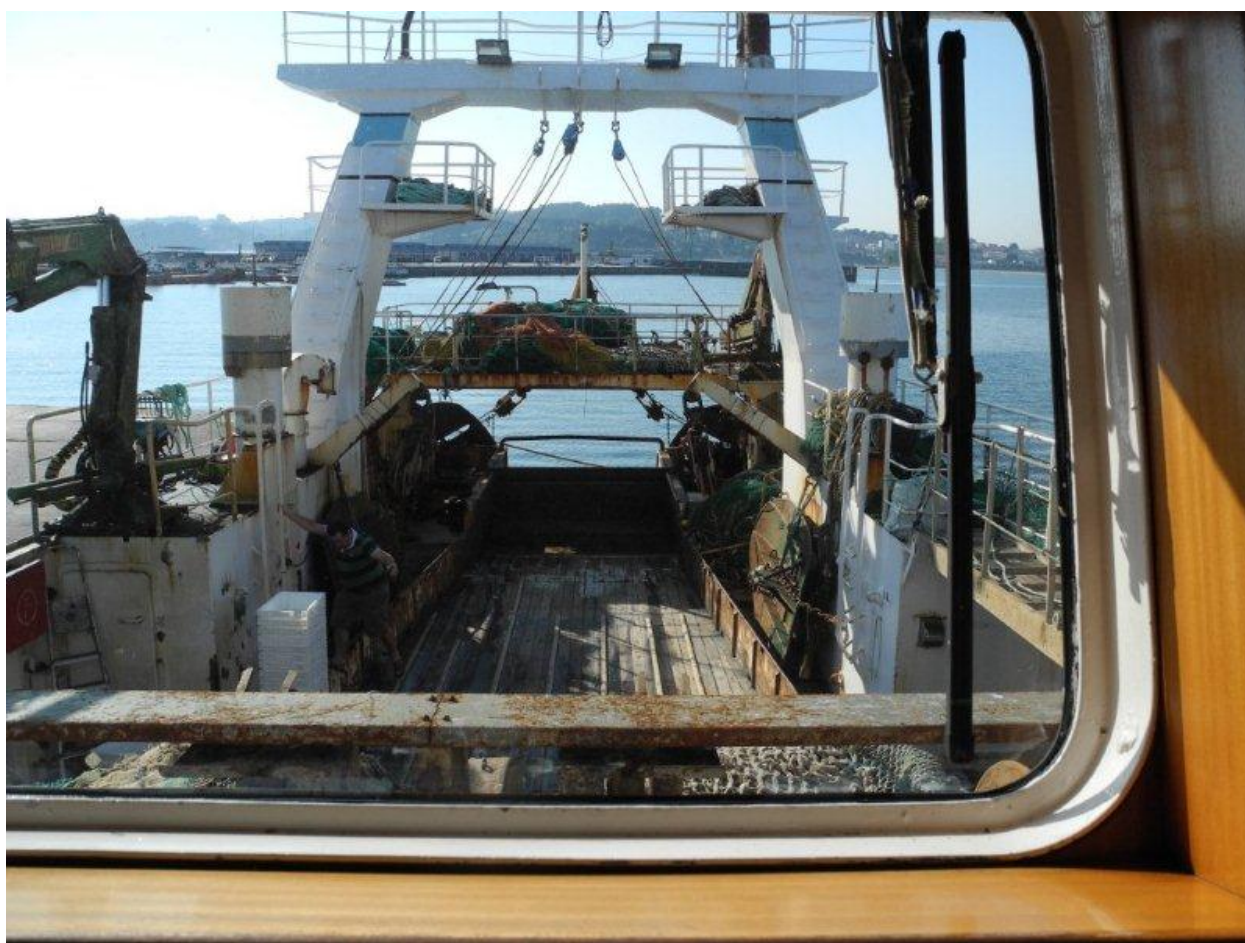
Figura 3. Vista desde la ventana de popa del puente

Por su parte, el patrón se encontraba en el puente de gobierno, donde a través de una ventana de popa, controlaba el virado del aparejo mediante el accionamiento de los mandos de control hidráulicos de los carreteles donde se estibaba el arte de pesca.

Además, si la puerta ya había salido del agua en posición casi horizontal, como parece, ello debió hacer que se extremaran las precauciones durante la maniobra. En cambio, ni desde el puente se prestó atención especial a esa circunstancia, ni consta que nadie avisara de ello, y además es posible que el marinero accidentado tomara la decisión arriesgada como de asomarse por la borda para enganchar la puerta. Todo ello parece indicar la necesidad de establecer un procedimiento más detallado que contemple el riesgo de ser golpeado o atrapado por la puerta de forma expresa, y que garantice la coordinación y la comunicación entre todos los que intervienen en la maniobra, pues las pautas de actuación y las instrucciones verbales parecen ser insuficientes para garantizar que esta maniobra se realiza de forma segura.

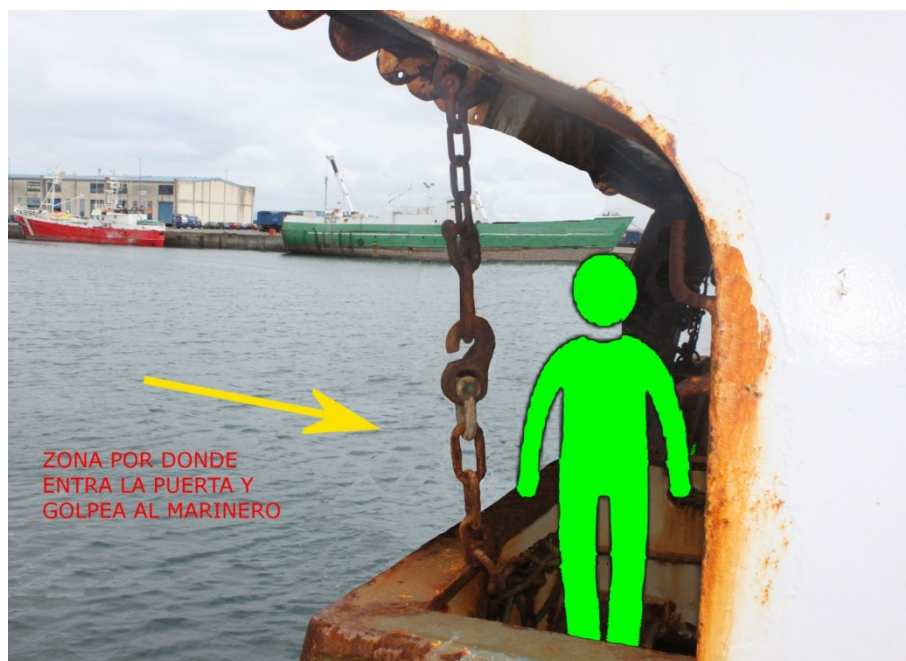
Figura 4. Esquema representativo del accidente

El marinero encargado de engrilletar y fijar la puerta de estribor se encontraba en un recoveco existente entre el pescante y la amurada de popa, esperando el momento de la llegada de la puerta de arrastre hasta la altura adecuada, para poder fijarla al pescante. En el momento en que la puerta salió del agua, lo hizo en posición casi horizontal. Cuando ésta llegó a la altura de la amurada de popa, la embarcación hizo un movimiento de cabeceo, lo que propició que la puerta invadiera el espacio abierto de popa, entre el pescante y la amurada, sorprendiendo al marinero y golpeándolo en el costado izquierdo, al tiempo que lo aprisionaba contra el pórtico del pescante.

El informe elaborado por la sociedad de prevención de riesgos laborales establece como causa más probable del accidente, aun sin poder ser confirmada, que el marinero hubiera sacado el cuerpo por la borda para proceder al enganche de la puerta y ésta, al cabecear el buque, realizara un giro inesperado golpeando al trabajador. Indica también que el trabajador no debería sacar el cuerpo, ya que al llegar la puerta hasta la altura de la cubierta, ésta puede ser enganchada sin sacar el cuerpo.

De lo anterior, la CIAIM considera que el accidente sufrido a bordo del B/P MUXIA fue debido al efecto combinado de un movimiento brusco del buque y a la falta de procedimientos seguros para realizar la operación de virado del arte de pesca.

1. Que modifique el plan de prevención de riesgos del buque, estableciendo procedimientos que determinen las maniobras de largado y virado del aparejo de pesca de manera segura, identificando los peligros latentes y formando adecuadamente de ello a las tripulaciones.
