COMISIÓN DE INVESTIGACIÓN
DE ACCIDENTES E INCIDENTES
DE AVIACIÓN CIVIL

Informe CIAIAC-ULM 2016

Accidentalidad de las
aeronaves ultraligeras
motorizadas (ULM)
en España durante
el año 2016

Fecha de aprobación: 29 de marzo de 2017

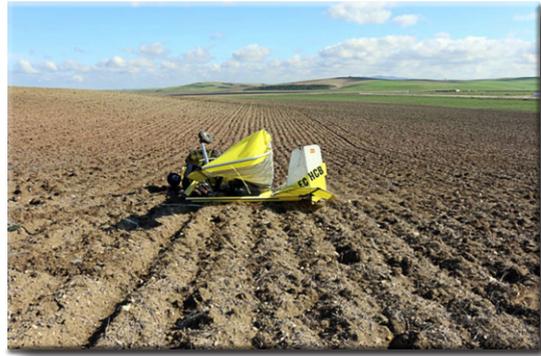
El viernes 15 de enero de 2016, aproximadamente a las 11:30 hora local, la aeronave Cedimex S-12 Airaile, matrícula EC-HCB, se precipitó contra el terreno instantes después de despegar del aeródromo de Trebujena (Cádiz).

La aeronave despegó por la pista 26 con dos ocupantes a bordo. Después de iniciar un viraje a la derecha, a unos 20 m del suelo, el motor se detuvo y sin poder ser arrancado de nuevo, la aeronave se precipitó contra el terreno de forma descontrolada.

A consecuencia del impacto contra el terreno uno de los ocupantes resultó con lesiones fatales y el otro fue trasladado al hospital con lesiones de gravedad. La aeronave resultó destruida.

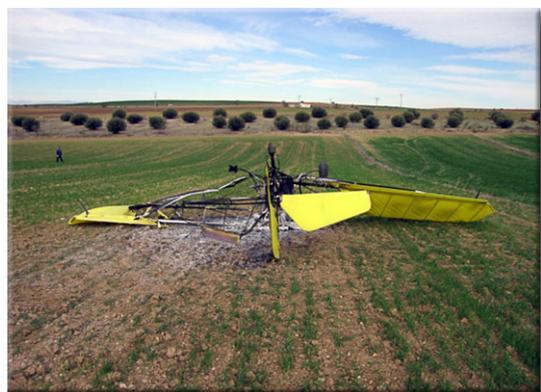
El martes 16 de febrero de 2016, a las 17:30 hora local, la aeronave ultraligera Aeromaster, matrícula EC-ZAM, impactó contra el suelo en una parcela agrícola, ubicada a unos 500 m al sureste del campo de vuelo.

El piloto había despegado del campo de vuelo de Camarenilla (Toledo) con intención de realizar maniobras en las inmediaciones del campo de vuelo. Durante la ejecución de una maniobra (ocho) se produjo la entrada en barrena de la aeronave. El piloto fue inmediatamente consciente de que no tenía altura suficiente para recuperar el control de la aeronave, por lo que se preparó para el inminente choque contra el terreno.

El piloto sufrió heridas graves y la aeronave resultó con daños importantes.

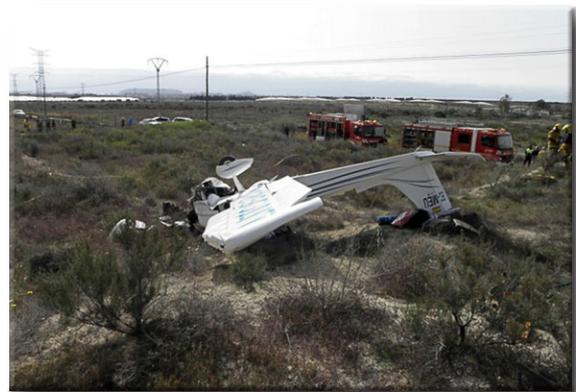
El domingo 21 de febrero de 2016, a las 11:00 hora local, la aeronave TECNAM P96-G, matrícula EC-MEU, sufrió un accidente en las proximidades del aeródromo de Mutxamel (Alicante).

Durante la aproximación a la pista 12, la aeronave impactó con los cables eléctricos de una línea de alta tensión. Tras el impacto, la aeronave se precipitó contra el terreno.

El pasajero y el piloto fallecieron y la aeronave sufrió daños importantes.

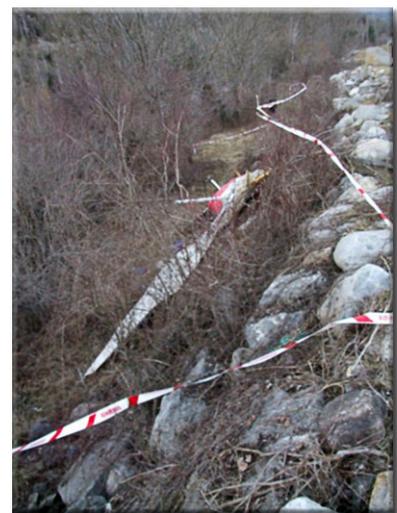
El domingo 21 de febrero de 2016, la aeronave Mainair Gemini Flash II, de tipo «trike», sin matrícula, despegó del campo de vuelo de Castejón de Sos (Huesca) con intención de realizar un vuelo local de una hora y media de duración por los valles de Benasque y del río Ésera. En su regreso al mismo campo de vuelo y durante la aproximación para el aterrizaje por la pista 34, sobre las 12:30 hora local, la aeronave se desvió a la izquierda de su trayectoria, chocando contra un árbol con el lado derecho del ala y precipitándose contra el terreno.

Como consecuencia del impacto el piloto falleció y la aeronave quedó destruida.

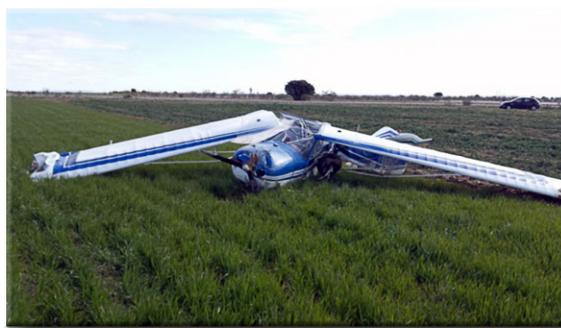
El miércoles 2 de marzo de 2016, a las 9:40 hora local, la aeronave ultraligera de construcción amateur RAVEN MK2, matrícula EC-YRY, realizó un aterrizaje de emergencia en un terreno colindante a la pista del aeródromo de Robledillo de Mohernando (Guadalajara), tras haber despegado minutos antes por la pista 01 del aeródromo, llevando al piloto como único ocupante a bordo.

La intención del piloto era realizar varios circuitos y un vuelo corto por la zona para probar, por primera vez, la aeronave que acababa de comprar un día antes. En el despegue, el piloto notó que tenía una tendencia muy fuerte de guiñada hacia la izquierda pero continuó con el vuelo. Decidió regresar a la pista y tomar en sentido contrario al que había despegado y, en el viraje hacia la izquierda tuvo problemas de control de la aeronave por lo que decidió realizar un aterrizaje de emergencia. La aeronave quedó detenida a 130 m de la cabecera de la pista 19 del aeródromo en sentido contrario al que llevaba.

El piloto, que pudo abandonar la aeronave por sus propios medios, resultó con lesiones leves a consecuencia del impacto. La aeronave resultó con daños importantes.

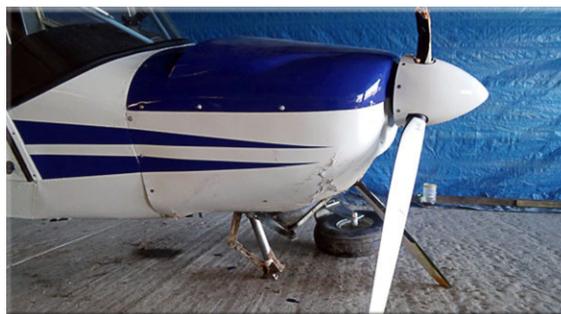
El sábado 5 de marzo de 2016, la aeronave Yuma, matrícula EC-XGB, con el piloto a bordo como único ocupante, despegó del campo de vuelo de Camarenilla (Toledo) con intención de realizar un vuelo local. Poco después del despegue, estando aún en fase de ascenso, el piloto notó que el motor fallaba. Actuó sobre el mando de gases, pero no notó cambio alguno en el funcionamiento del motor.

Como la aeronave era incapaz de mantener la altitud, el piloto localizó un campo agrícola próximo y realizó un aterrizaje en él sin producirse daño alguno. Una vez en tierra, el piloto arrancó el motor y comprobó su satisfactorio funcionamiento, por lo que decidió volar hasta el campo de vuelo de Camarenilla.

Nada más despegar volvió a notar un pequeño fallo del motor, aunque se recuperó enseguida. Unos 15 segundos después apreció que el motor volvía a fallar. Movi6 la palanca de gases sin observar ning6n cambio en el comportamiento del motor, que segundos despu6s se par6.

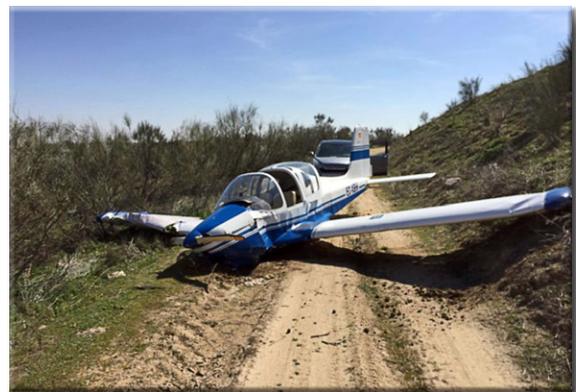
El domingo 13 de marzo de 2016, la aeronave Tecnam P-96, matr6cula EC-XBH, despeg6 del aer6dromo de Casarrubios del Monte (Toledo) para realizar un vuelo local, llevando a bordo al piloto y a un pasajero.

Durante el aterrizaje por la pista 08, en el momento de la toma de contacto (12:45 hora local), se desprendi6 la pata izquierda del tren principal. El avi6n continu6 con la carrera y se sali6 por el final de pista, cayendo por un terrapl6n de aproximadamente 10 m de desnivel, y quedando parado en un camino que rodea el aer6dromo.

Los ocupantes abandonaron la aeronave por sus propios medios y resultaron con lesiones graves. La aeronave result6 destruida.

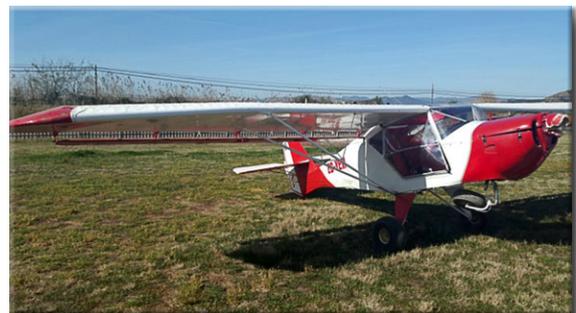
El viernes 25 de marzo de 2016, el propietario y piloto de la aeronave Avid Flyer Stol, de construcci6n amateur y con matr6cula EC-YEM, se encontraba realizando un vuelo local.

Aproximadamente a las 9:30 hora local, durante el aterrizaje en el aeródromo de La Llosa (Castellón), la aeronave capotó. Los daños de la misma fueron importantes.

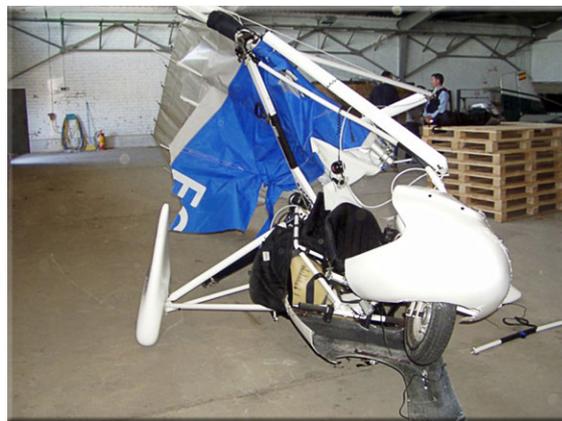
La aeronave había despegado del aeródromo de Igualada (Barcelona) para realizar un vuelo local. A su regreso, el piloto trató de aterrizar pero frustró la maniobra e inició un segundo circuito. Cuando se encontraba en el tramo final, la aeronave se precipitó contra el tejado de una nave industrial.

El piloto de la aeronave falleció y la aeronave resultó con daños importantes.

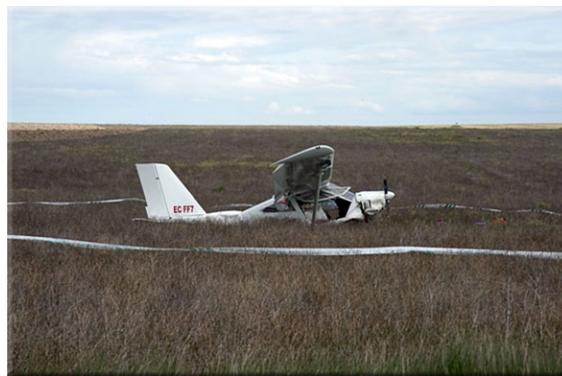
El 29 de abril de 2016, sobre las 9:00 hora local, la aeronave Aeroprakt A-22L, matrícula EC-FF7, despegó, según declaraciones del piloto, del campo de vuelo de Moià - Prat de la Plana (Barcelona) con destino al aeródromo de Trebujena (Cádiz), donde había una concentración de aeronaves ultraligeras que iban a iniciar una ruta por Marruecos y Canarias.

Cuando la aeronave se encontraba en ruta cerca de Chércoles (Soria), sobre las 12:45 hora local, el piloto decidió hacer una parada y aterrizar en un paraje llano, con intención de posteriormente despegar y continuar hacia el aeródromo de Trebujena.

La aeronave aterrizó en un terreno blando no adaptado para el aterrizaje de aeronaves, lo que causó daños importantes en la estructura, tren de aterrizaje y hélice.

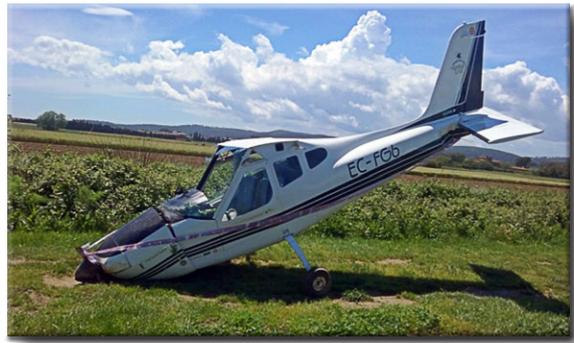
El jueves 12 de mayo de 2016, aproximadamente a las 12:35 hora local, la aeronave Tecnam P-92-Echo-Super, matrícula EC-FG6, aterrizó sobre un campo de frutales cuando regresaba al campo de vuelo de Viladamat (Girona), el mismo desde el cual había despegado.

El vuelo se desarrollaba normalmente en unas condiciones meteorológicas óptimas. Finalizando el vuelo, el motor de la aeronave se paró y aunque respondía a los intentos de arranque del piloto, el motor se detenía nuevamente. Tras perder altura durante estas maniobras, el piloto decidió aterrizar fuera de campo.

En un descenso suave la aeronave fue perdiendo velocidad horizontal hasta perder sustentación y caer sobre unos frutales. El piloto resultó ileso y la aeronave con daños de consideración.

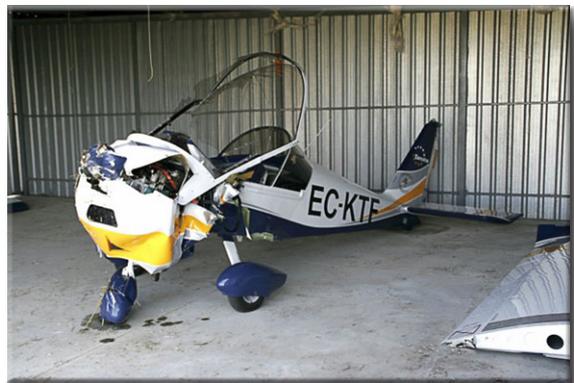
ULM A-013/2016; Colisión con obstáculos durante el despegue y aterrizaje; Evezor EV-97 Eurostar; San Ignacio del Viar, T.M. de Alcalá del Río (Sevilla)

El viernes 20 de mayo de 2016, la aeronave ultraligera Evezor EV-97 Eurostar, matrícula EC-KTF, despegó del campo de vuelo de Alcalá del Río (Sevilla) con destino al aeródromo de Trebujena (Cádiz). De acuerdo con la declaración del piloto, cuando se encontraba a unos 600 ft sobre el terreno se abrió la cúpula de la cabina, provocando una gran inestabilidad. El piloto intentó controlar la aeronave, pero no le fue posible cerrar la cúpula sin soltar los mandos de vuelo.

Aproximadamente a las 20:15 hora local, la aeronave se enganchó con un cable de alta tensión y como consecuencia cayó impactando contra el terreno, lo que causó daños importantes en los planos, parte delantera de la aeronave, tren de aterrizaje y hélice.

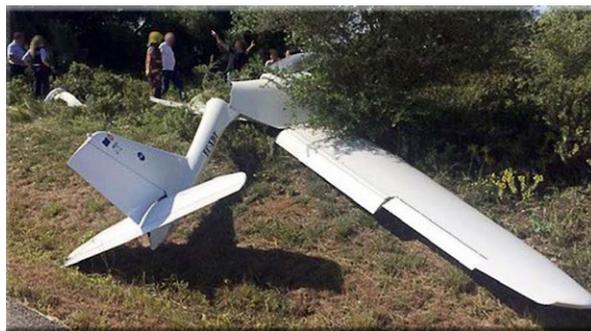
El viernes 27 de mayo de 2016 a las 16:47 hora local, la aeronave ultraligera Samba UFM-10, matrícula EC-XDT, sufrió un accidente en las cercanías del campo de vuelo de Viladamat (Girona).

La aeronave había sido vendida el mismo día del accidente. El nuevo propietario, como piloto al mando, y el anterior dueño de la aeronave, como acompañante, realizaron un vuelo de prueba desde el aeródromo de Ampuriabrava al campo de vuelo de Viladamat. Cuando se encontraban en la aproximación final a la pista 09 del campo, la aeronave perdió altura de forma repentina e impactó contra la parte superior de un árbol a unos 100 m de la cabecera de pista.

Como consecuencia se produjo la rotura del fuselaje. Ambos ocupantes resultaron ilesos y abandonaron la aeronave por sus propios medios.

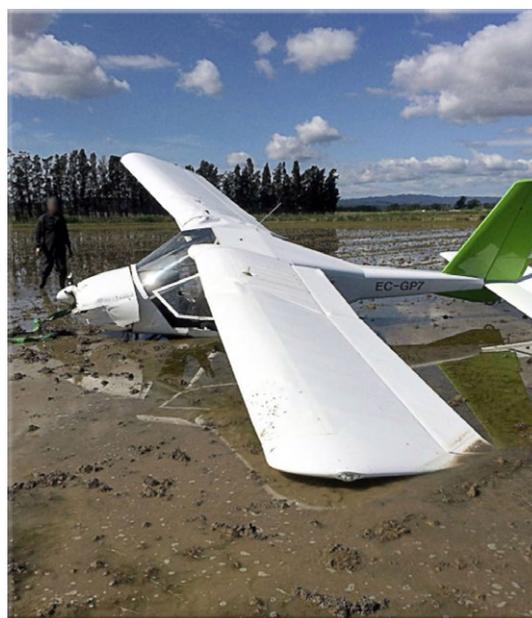
La aeronave impactó contra el suelo al intentar sobrevolar la pista 16 del campo de vuelo a escasa altura. El terreno cercano al campo de vuelo se encontraba anegado por tratarse de un arrozal. La pata de morro y el tren principal izquierdo se colapsaron al contactar con el terreno.

El piloto que iba solo, pudo salir del avión por sus propios medios, pero resultó herido leve.

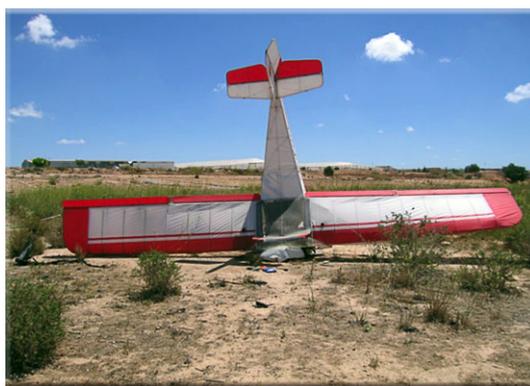
El viernes 15 de julio de 2016, la aeronave RANS S6 Coyote II, matrícula EC-YDQ, realizaba un segundo circuito de tránsito del campo de vuelo de Los Garranchos (Murcia).

Durante la fase en corta final, de acuerdo a la información proporcionada por testigos, el motor rateó y pareció pararse. La aeronave se encabrió y se desvió hacia su derecha impactando verticalmente contra el terreno sobre las 21:10 hora local. El piloto falleció como consecuencia del impacto.

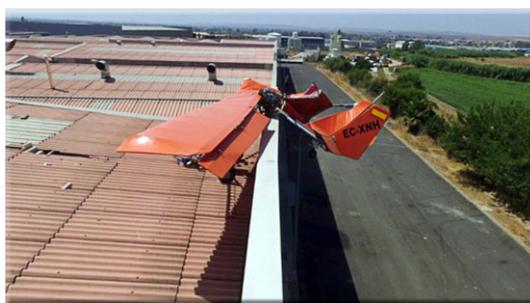
cuando la aeronave estaba ganando altura se desvió hacia la izquierda sin que el piloto pudiera controlarla, impactando contra el techo de una nave industrial situada cerca del campo.

El piloto sufrió lesiones en las vértebras cervicales y fue trasladado al hospital. El pasajero resultó ileso. La aeronave resultó con daños importantes.

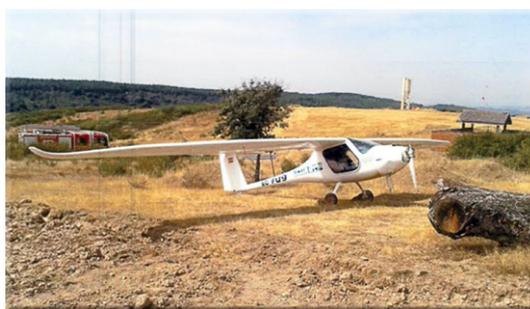
ULM IN-019/2016; Fallo o malfuncionamiento de un sistema o componente de la aeronave – relacionado con el grupo motor; Pipistrel Sinus 912; El Poyo, T.M. de San Vitero (Zamora)

El domingo 4 de septiembre de 2016, a las 12:00 hora local aproximadamente, la aeronave Pipistrel Sinus 912, matrícula EC-FU9, con una persona a bordo, sufrió un accidente en la localidad de El Poyo (Zamora).

El piloto pudo abandonar la aeronave por sus propios medios, pero resultó herido leve. La aeronave sufrió daños importantes.

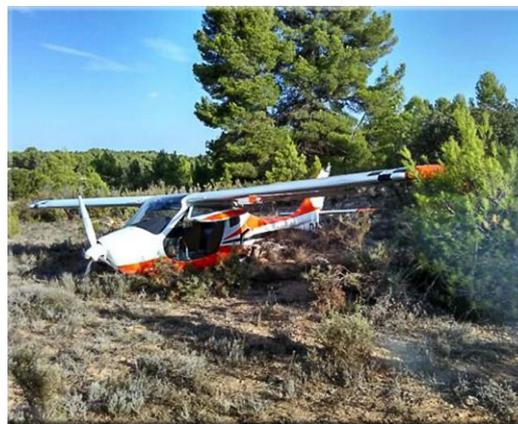
ULM A-020/2016; Fallo o malfuncionamiento de un sistema o componente de la aeronave – relacionado con el grupo motor; Flight Design CT-LS; T.M. de Requena (Valencia)

El jueves 6 de octubre de 2016, a las 17:15 hora local, la aeronave modelo Flight Design CT-LS, matrícula D-MRLM, con dos ocupantes a bordo, sufrió un accidente durante la realización de un vuelo entre el aeropuerto de Córdoba y el aeródromo de Requena (Valencia).

Los ocupantes resultaron heridos leves y la aeronave resultó con daños importantes.

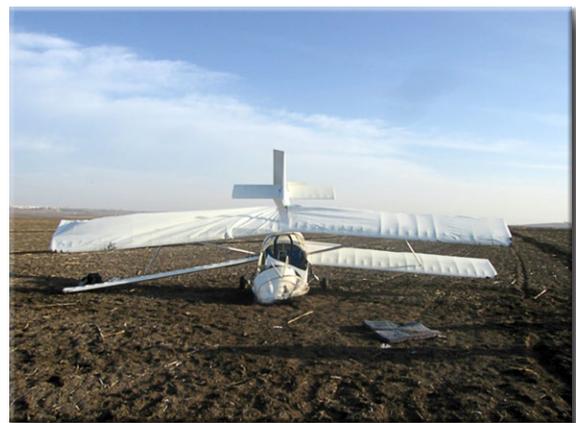
De acuerdo a la información proporcionada por un testigo, el lunes 24 de octubre de 2016, el piloto de la aeronave Mistral Standard, matrícula EC-ZHH, había realizado tres circuitos con toma y despegue por la pista 05. Al finalizar el cuarto circuito el piloto efectuó una pasada baja por la pista e inició un ascenso muy fuerte con un ligero viraje a la derecha para poco después virar fuertemente a la izquierda con la intención aparente de volver a la pista. Durante el viraje a la izquierda, a las 19:15 hora local, la aeronave se desplomó contra el terreno.

El piloto resultó herido grave y la aeronave resultó con daños importantes.

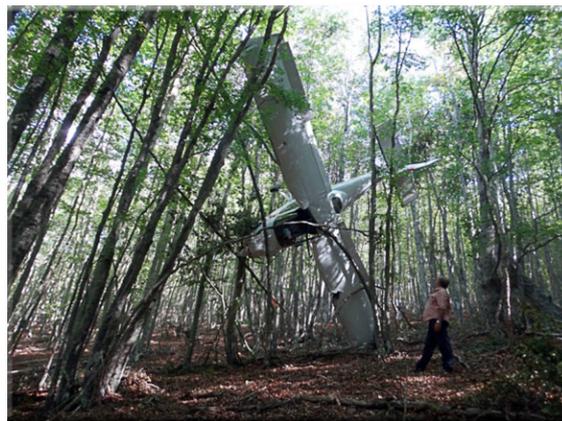
El viernes 23 de septiembre de 2016, la aeronave Tecnam P-92-Echo, matrícula EC-FN6, despegó del campo de vuelo de Sesma (Navarra) con el piloto como único ocupante a bordo, con intención de realizar un vuelo con destino al aeródromo de Garray (Soria).

Unos 25 minutos después, sobre las 9:45 hora local, notó que el motor perdía potencia, y tras comprobar que el motor no reaccionaba a ninguna de las acciones que realizó, decidió aterrizar inmediatamente. Cuando atravesó la capa de nubes sobre la que volaba, observó que se encontraba sobre una zona boscosa que no ofrecía ningún área despejada donde efectuar un aterrizaje, por lo que decidió tratar de posar la aeronave sobre las copas de los árboles. Se aproximó a la zona boscosa y consiguió que la aeronave quedase detenida en la copa de un haya, a unos 5 m de altura sobre el suelo.

La aeronave resultó con daños importantes que afectaron principalmente a los planos y el empenaje de cola.

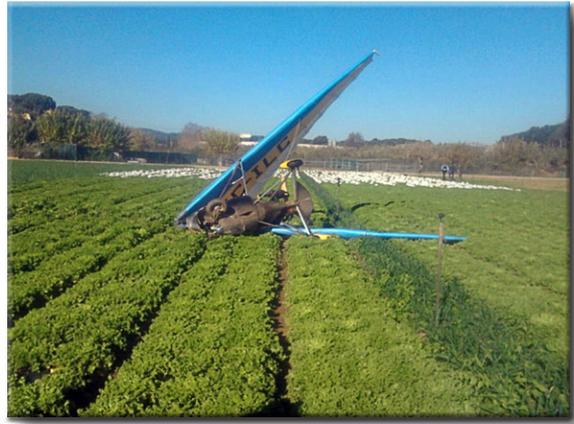
El jueves 1 de diciembre de 2016, la aeronave MAINAIR GEMINI FLASH 2A, matrícula EC-ILC, despegó por la pista 30 del campo de vuelo de Palafolls. A bordo iban el piloto y un pasajero. Según el testimonio del piloto, transcurridos unos 6 o 7 minutos de vuelo, sobre las 10:10 hora local, el motor empezó a dar signos de fallo, por lo que notificó por el intercomunicador al pasajero que se estaba sufriendo parada de motor. El piloto localizó un campo en buenas condiciones para realizar la toma de emergencia. Una vez realizada ésta, tras 20 m de carrera de rodaje y debido a que el terreno estaba blando, la rueda delantera se clavó en el terreno y la aeronave capotó.

Los ocupantes, heridos leves, abandonaron la aeronave por su propio pie. El piloto llamó a emergencias para notificar los hechos y requerir ayuda médica. La aeronave resultó con daños importantes.
