INFORME TÉCNICO A-10/2010

Investigación del hundimiento del B/P MONTE GALIÑEIRO
a 235 millas al Este de Terranova, Canadá, el 22 de febrero de 2009

COMISIÓN PERMANENTE DE
INVESTIGACIÓN DE ACCIDENTES
E INCIDENTES MARÍTIMOS

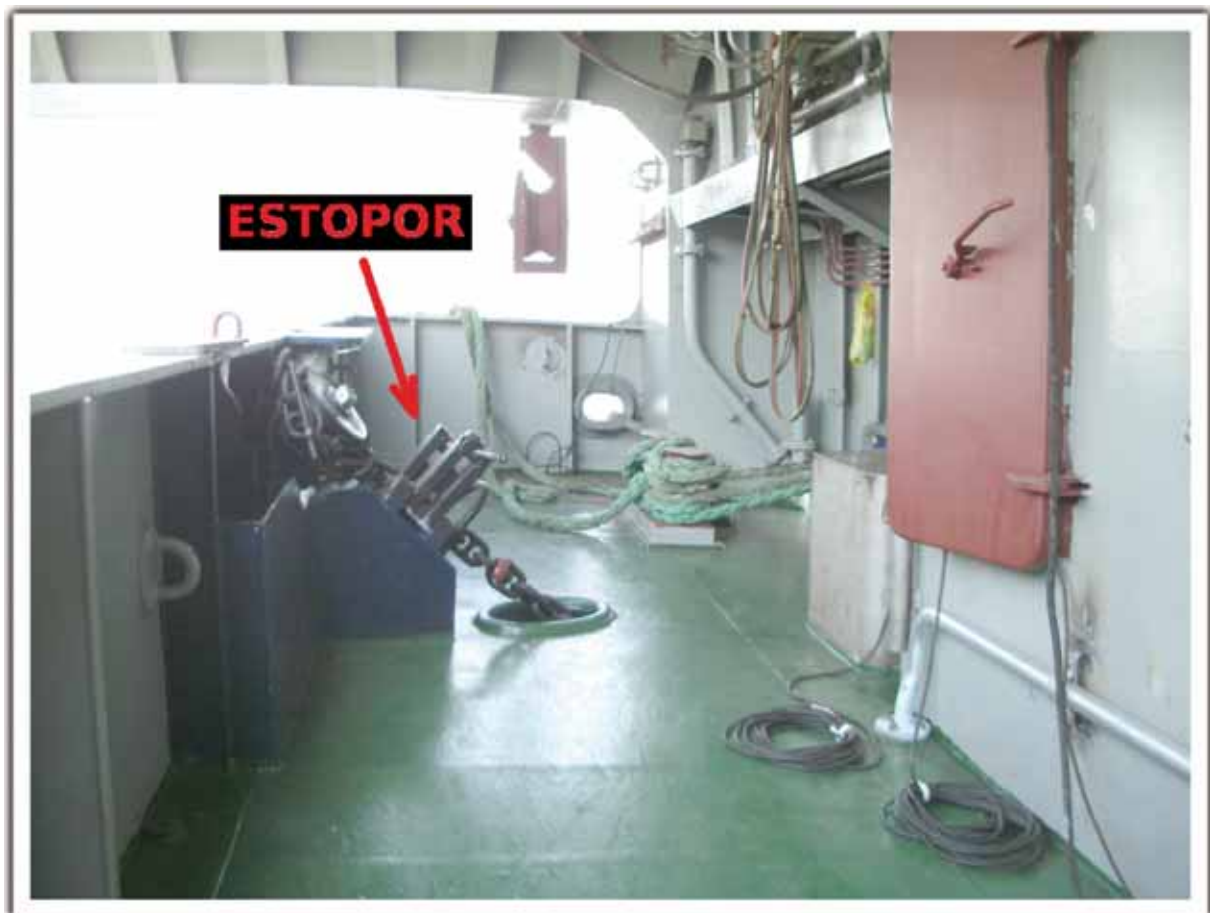
Figura 4. Vista del estopor de la cadena del ancla de babor

Otra causa que podría explicar el desprendimiento de la tobera es un golpe de una de las anclas del buque, situadas justo encima de la tobera. Un fallo en el trincaje de una de las cadenas podría permitir su deslizamiento y posterior impacto en la tobera provocando la avería. Como se aprecia en la fotografía de la figura 12, la parte exterior del escobén se encontraba aproximadamente alineada con la parte posterior de la tobera de la hélice. En el croquis de la figura 13 se indica el ángulo, unos 38°, que debería escorar el buque para que el ancla y cadena salientes impactaran en la tobera de la hélice. Sería una escora muy grande que no se justifica por la estabilidad del buque o por las condiciones de viento y mar presentes en la zona.

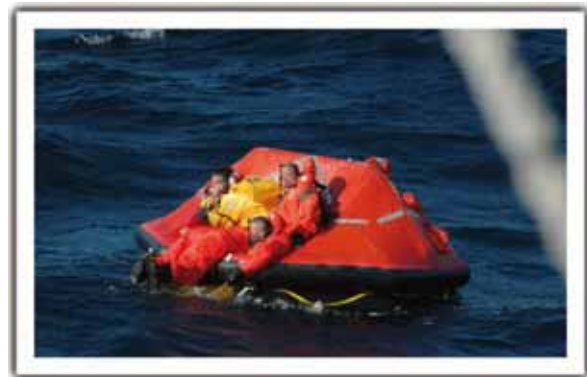
No obstante, fue prácticamente imposible retener al costado las balsas. La tripulación se percató en ese momento de que «la balsa iba hacia proa» con fuerza, separándose del buque y de la abertura preparada para el abandono. Al ir el buque sumergiendo su costado de babor la boza se iba aflojando, alejándose la balsa entre dos y tres metros. Sólo pudieron embarcar por la escala las tres primeras personas, otras cuatro saltaron encima de la balsa (con tripulantes en su interior, que sufrieron golpes y, en un caso, la rotura de una costilla) desde alturas de entre 1,5 y 2 metros, teniendo el resto que saltar al agua. Del agua fueron embarcando a bordo con ayuda de sus ocupantes.

Figura 6. Náufragos del B/P MONTE GALIÑEIRO abarrotando la balsa. Fotografía tomada desde el B/P RIO ORXAS

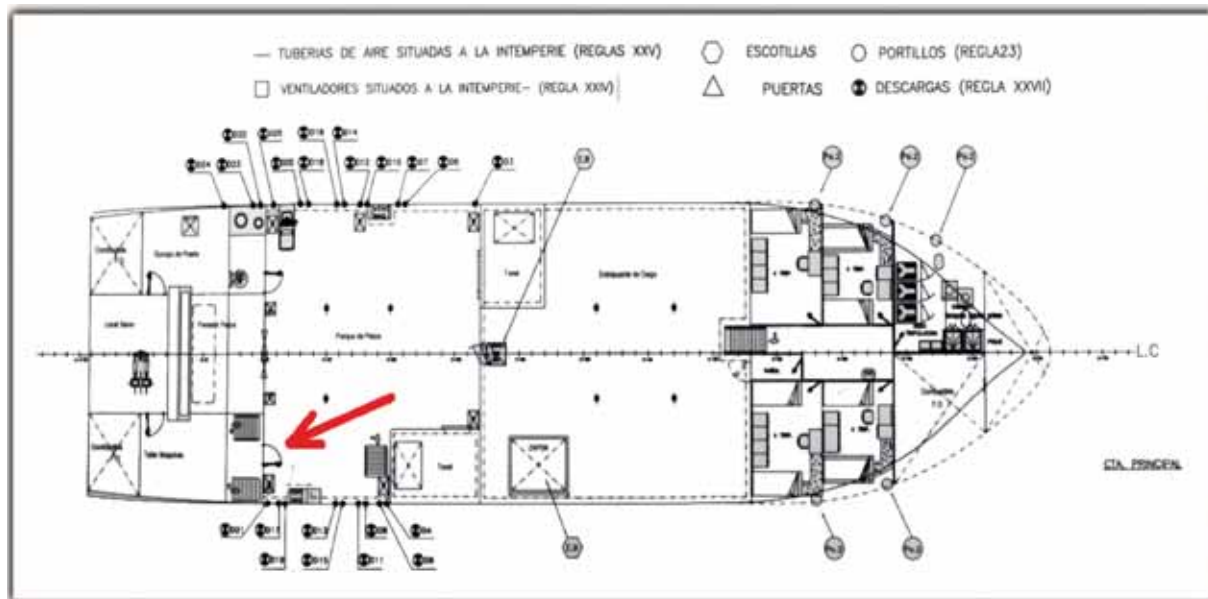
Figura 9. Detalle del plano de francobordo del buque, donde se marca la puerta de acceso al parque de pesca desde el taller

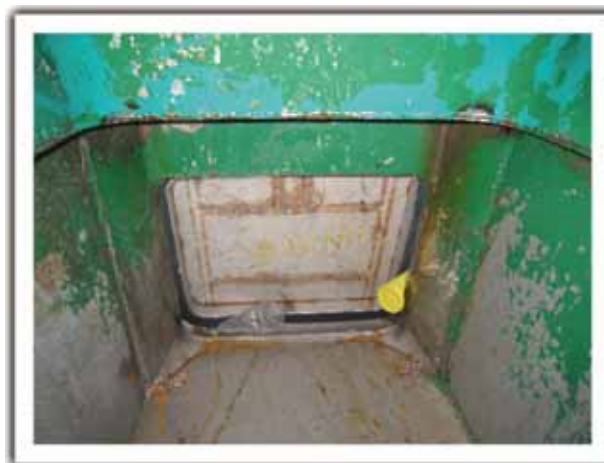
Como se aprecia en la figura 10, tomada en el buque de la misma compañía MONTE MEIXUEIRO, el cierre completo de esta compuerta exterior se podía ver comprometido por la interposición de elementos extraños (como los desperdicios de cabezas y espinas que eran evacuados durante el procesamiento del pescado u otros).

Con un buque plenamente operativo y trabajando en condiciones normales, un cierre defectuoso de la compuerta no supondría mayores problemas puesto que cualquier entrada de agua, bien ocasional o recurrente debido al balance, se vería rápidamente compensada por el achique

Figura 10. Abertura exterior de la tolva de desperdicios de otro buque de la misma compañía

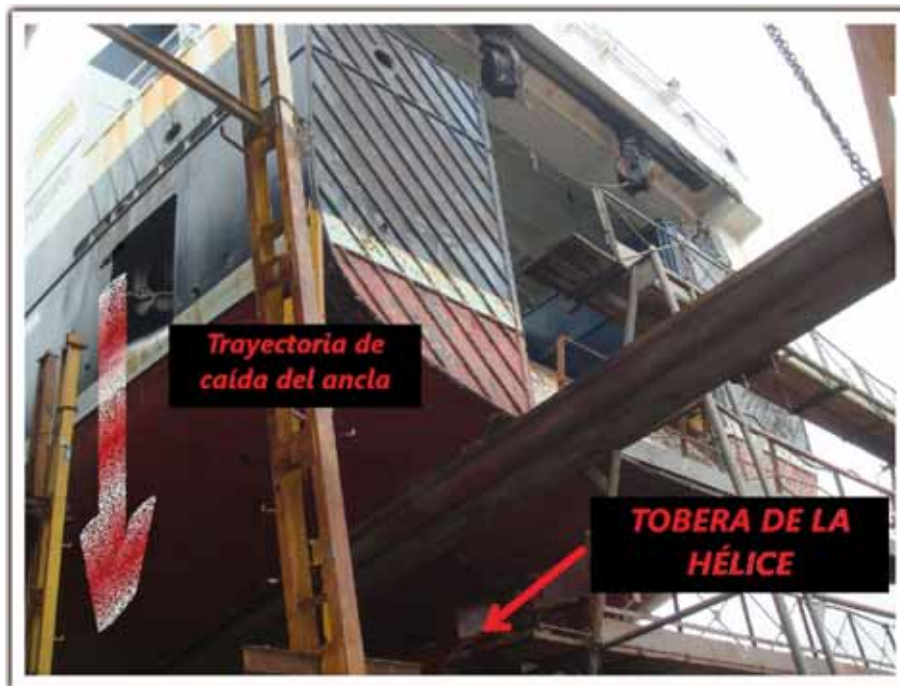
Figura 12. Vista de la parte posterior del buque en varadero, donde se aprecia la trayectoria de caída del ancla de babor respecto de la posición de la tobera de la hélice

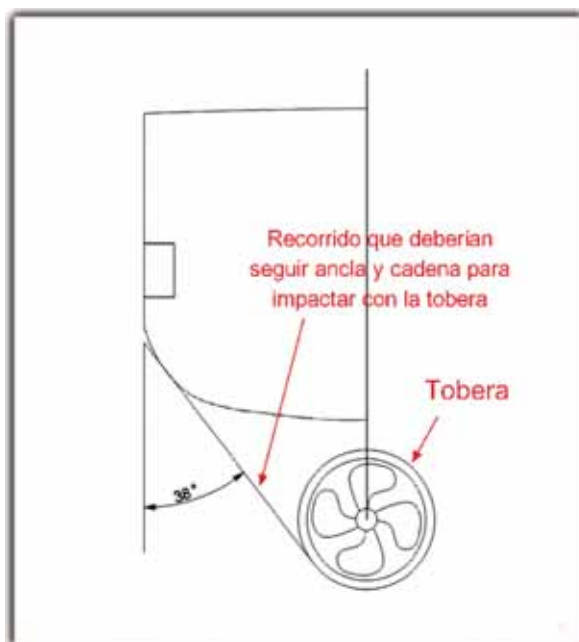
Figura 13. Croquis que muestra el ángulo de impacto sobre la tobera de la hélice

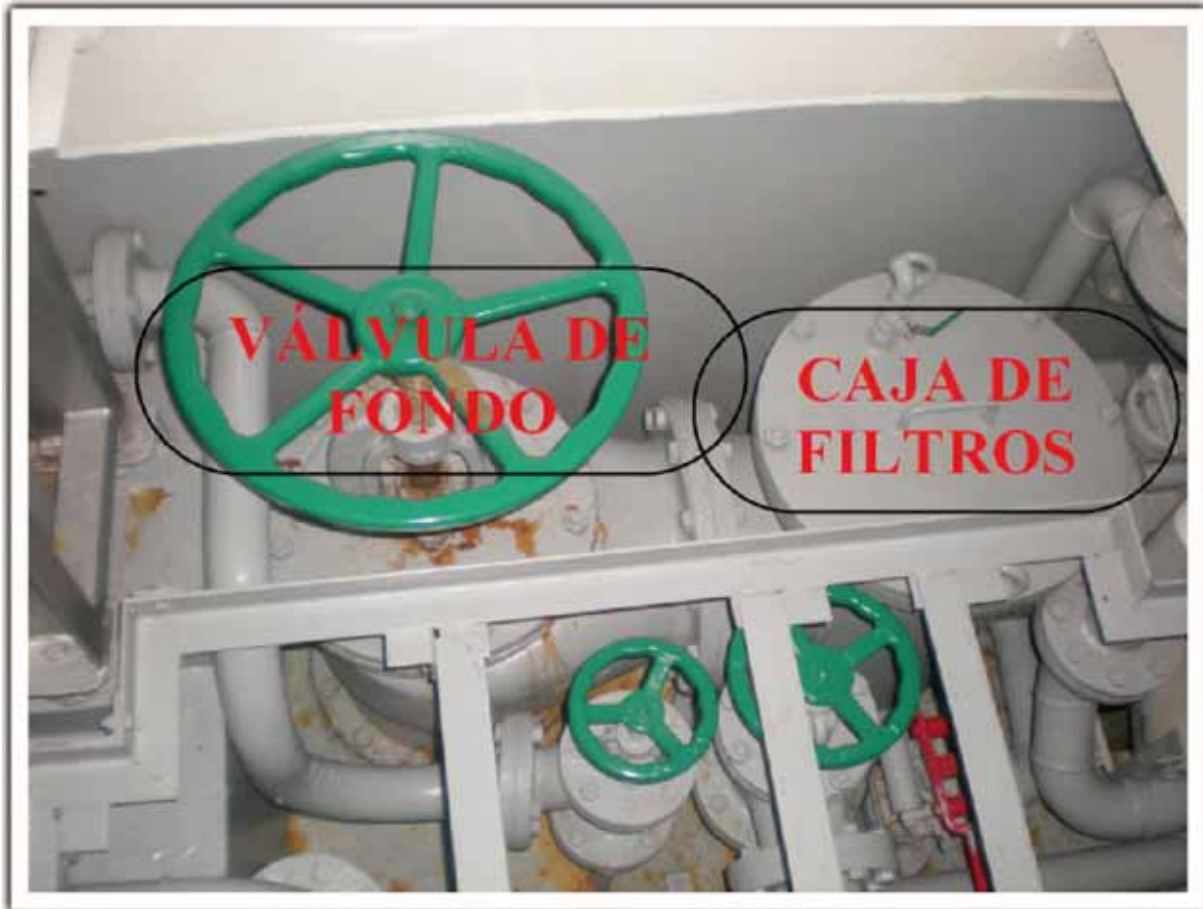
En la figura 16 se marca la caja de filtros y la válvula de fondo del B/P MONTE MEIXUEIRO, de la misma compañía.

Con los datos disponibles, esta Comisión considera que la probabilidad de que el origen de la inundación fuera de un fallo accidental en algún punto del circuito de agua salada del barco es baja.

Figura 16. Caja de filtros de la línea principal de agua salada del B/P MONTE MEIXOEIRO

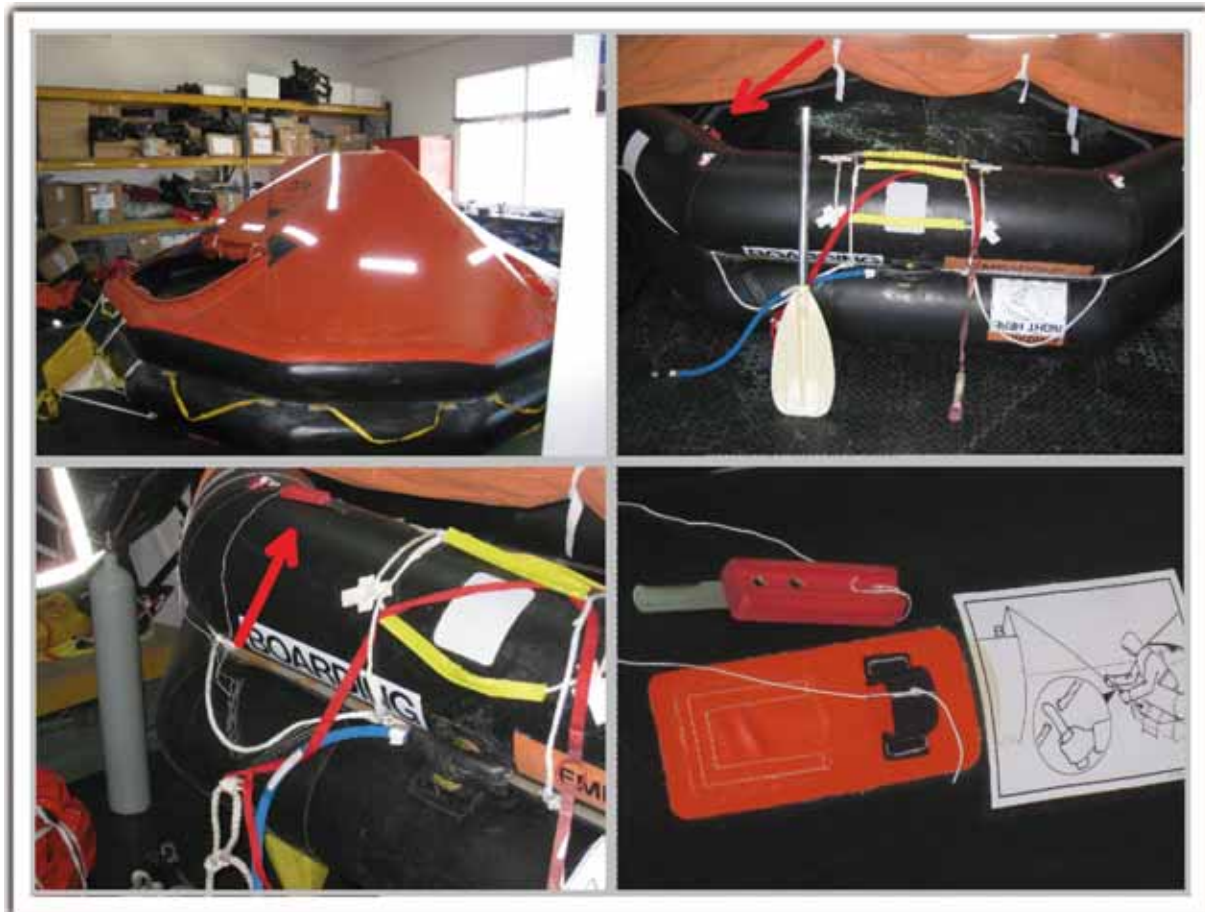
Figura 18. Imágenes donde se muestra la posición del cuchillo en la balsa salvavidas del B/P MONTE GALIÑEIRO

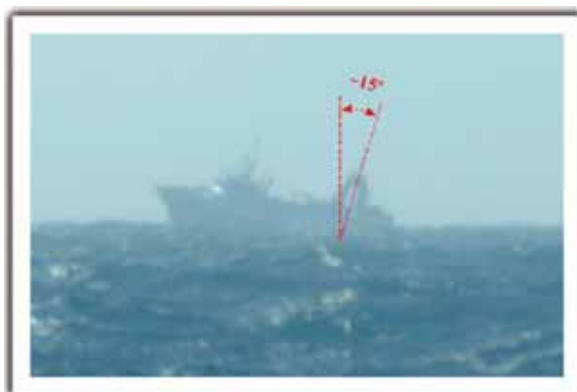
Figura 19. Estado del B/P MONTE GALIÑEIRO a las 14h 35min 56s, con una escora de 15°. Fotografía tomada desde el RIO ORXAS

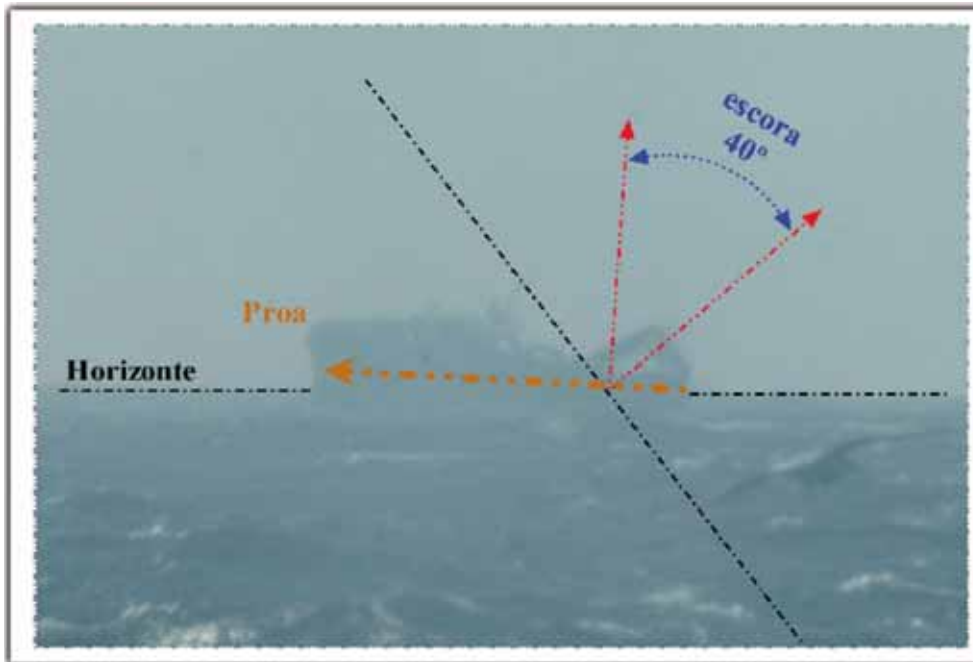
Figura 22. Estado del B/P MONTE GALIÑEIRO, a las 14 h 42 min 44 s, con una escora aproximada de 40° a babor. Fotografía tomada desde el B/P RIO ORXAS

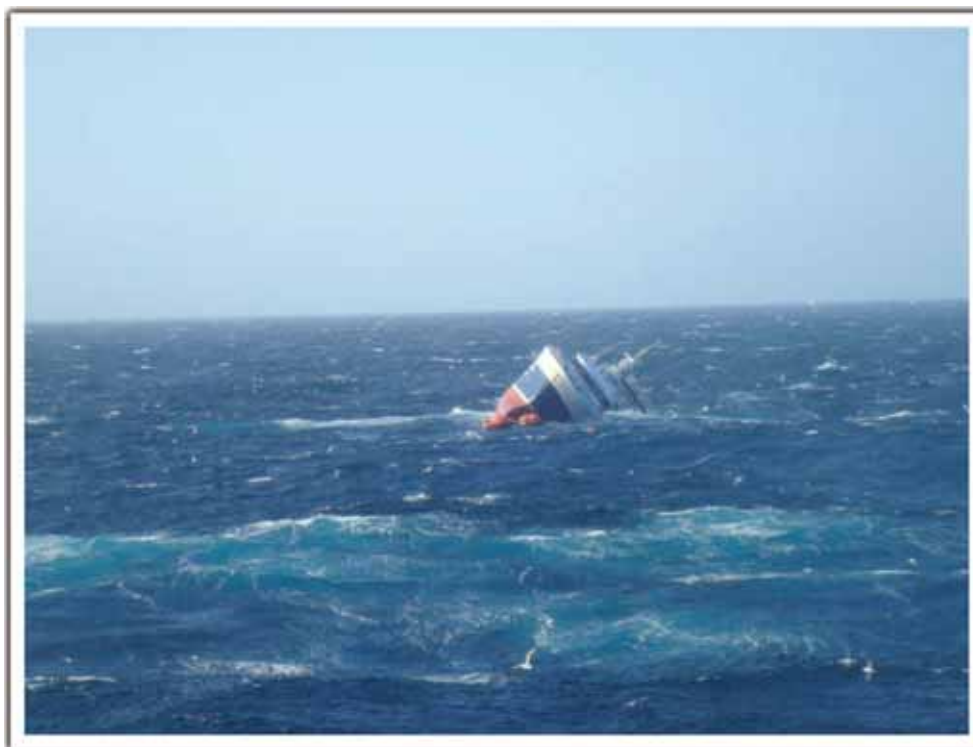
Figura 23. Estado del B/P MONTE GALIÑEIRO a las 14:43 horas. Fotografía tomada desde el LEONARD J. COWLEY

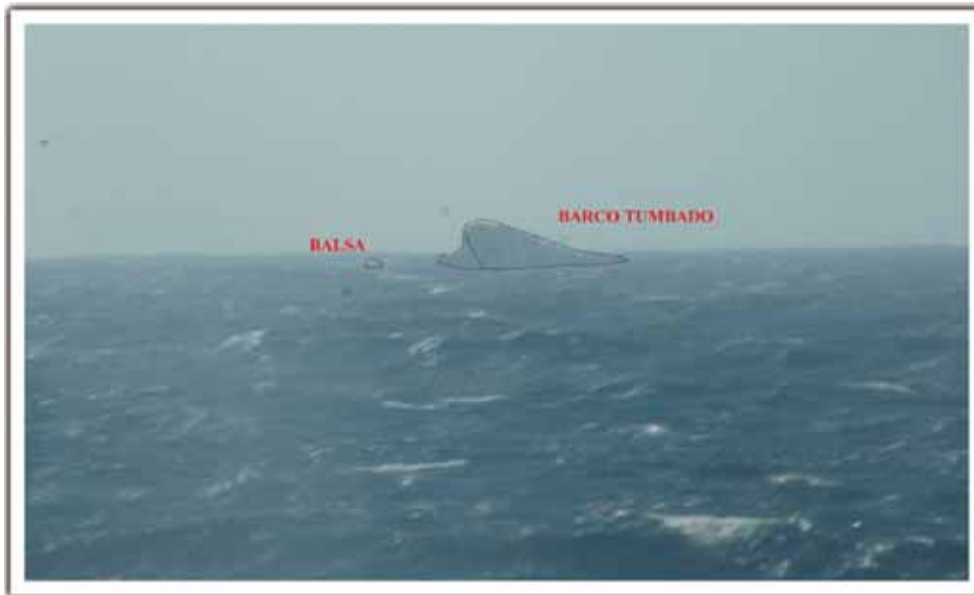
Figura 24. Estado del B/P MONTE GALIÑEIRO, a las 14h 43min 54s. Fotografía tomada desde el B/P RIO ORXAS

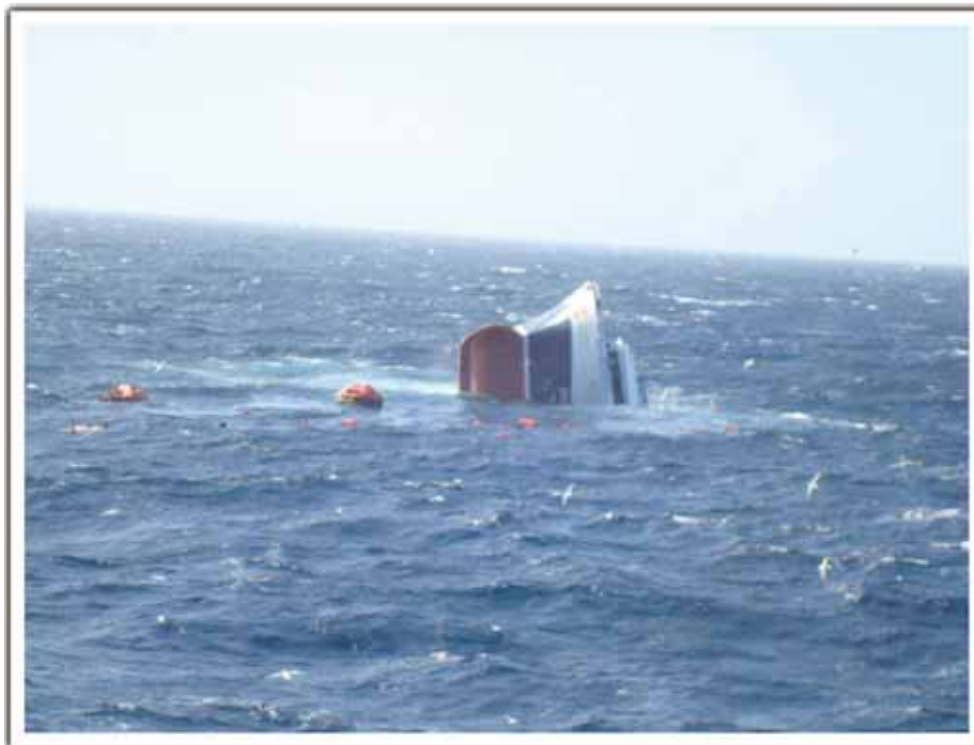
Figura 25. Momentos previos al hundimiento, en torno a las 14:49 h. Fotografía tomada desde el LEONARD J. COWLEY

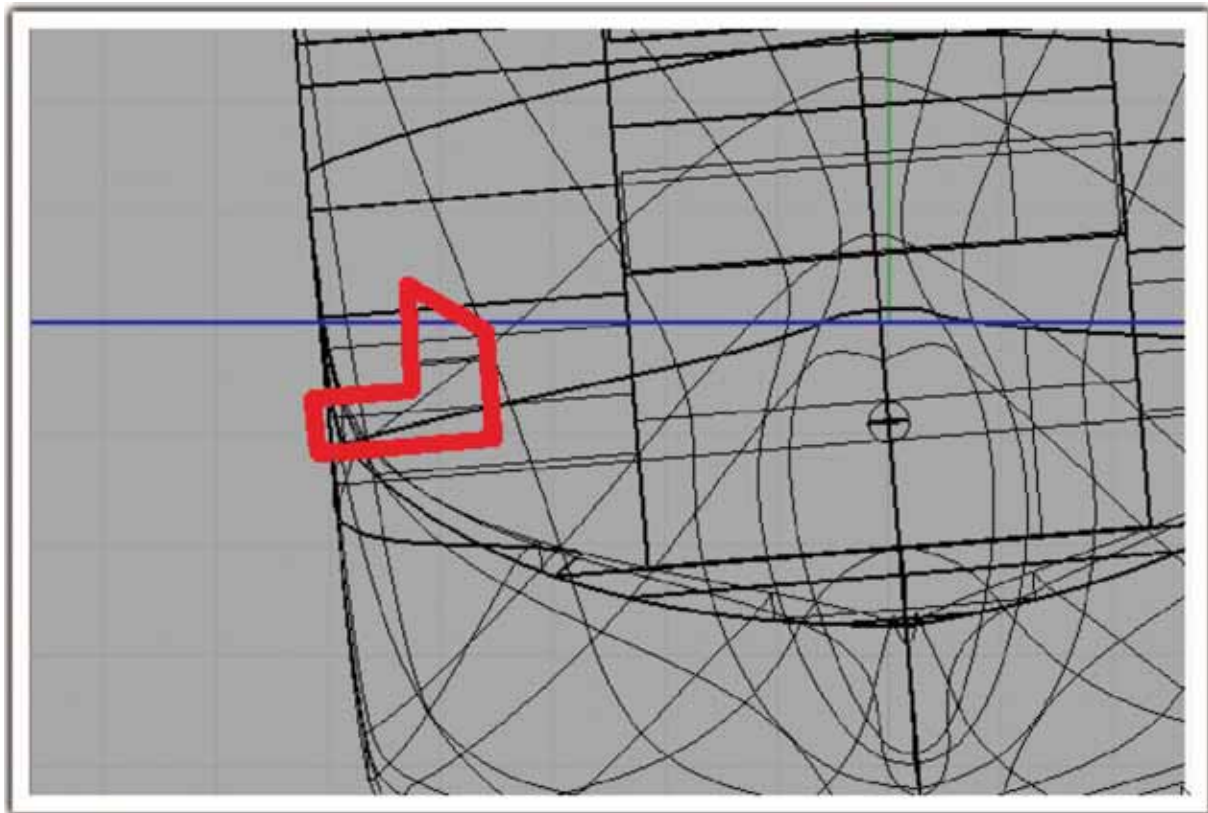
Figura 29. Posición de la tolva, en rojo, respecto de la flotación del buque, en azul.

Es razonable pensar que dada la experiencia en buques semejantes, esta apertura no estuviera correctamente cerrada y pudiese entrar agua por la misma.
