INFORME TÉCNICO A-11/2010

Investigación del abordaje de la embarcación de recreo MAR DE AGUIÑO a las embarcaciones de pesca CIMA y VAI BEN frente a la isla de Sálvora el 17 de agosto de 2010

COMISIÓN PERMANENTE DE INVESTIGACIÓN DE ACCIDENTES E INCIDENTES MARÍTIMOS

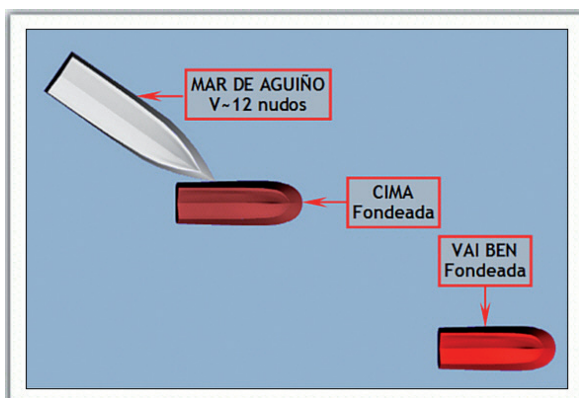
- b) En primer lugar la amura de estribor y la roda de la embarcación de recreo MAR DE AGUIÑO golpearon la aleta de babor y el pórtico de la embarcación de pesca CIMA. Ambas zonas resultaron dañadas.

Figura 6. La embarcación MAR DE AGUIÑO colisionó con la embarcación CIMA

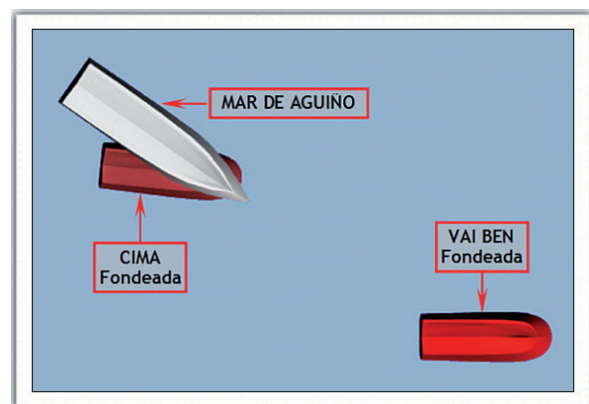
- c) La embarcación MAR DE AGUIÑO se montó encima de parte de la cubierta de la embarcación CIMA, deslizándose hacia la proa y cayendo a la mar con velocidad. En ese abordaje golpeó al tripulante que se encontraba en el centro de la embarcación CIMA. El tripulante cayó al agua y sufrió contusiones de gravedad que requirieron su hospitalización. Cuando los tripulantes de la embarcación CIMA se percataron del peligro era tarde para reaccionar.

Figura 7. Representación de la evolución del abordaje del MAR DE AGUIÑO a la embarcación CIMA

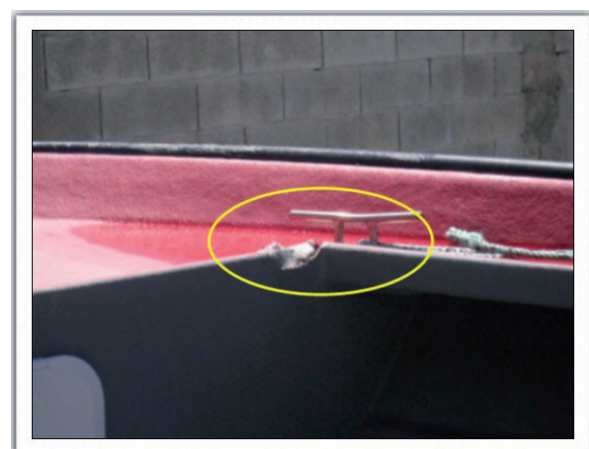
La embarcación de recreo MAR DE AGUIÑO ocasionó desperfectos menores en el pórtico y en la cubierta de la embarcación CIMA, que se pueden apreciar en las siguientes figuras.

Figura 8. Daños en la cubierta de la embarcación CIMA, en la proa en estribor. Fotografía sacada desde la popa en babor

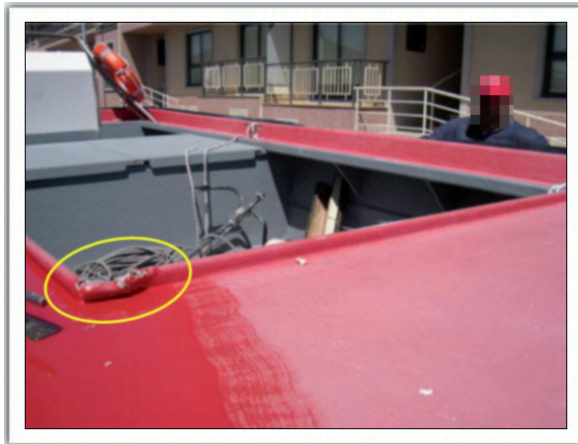
Figura 9. Daños en la cubierta de la embarcación CIMA, en la proa en estribor. Fotografía sacada desde la proa en estribor

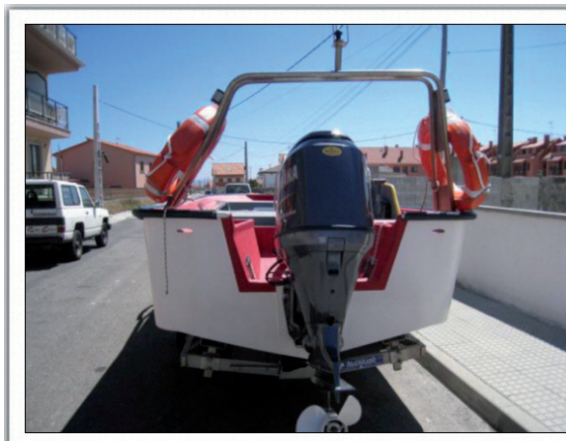
Figura 10. Pórtico de la embarcación CIMA doblado hacia estribor después de la colisión

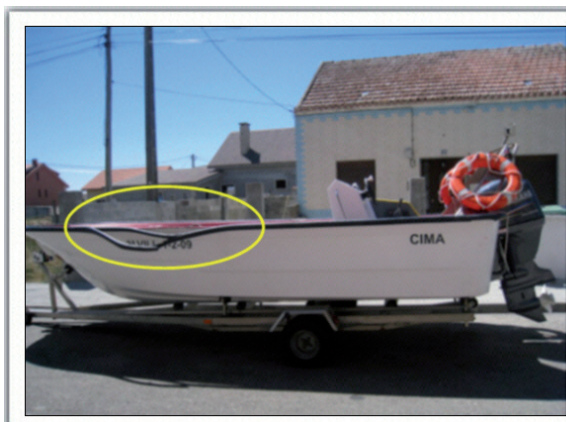
Figura 11. Daños en el costado de babor y la cubierta de la embarcación CIMA

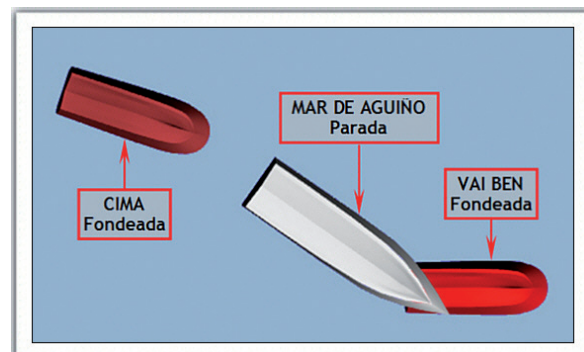
- d) La embarcación de recreo MAR DE AGUIÑO recorrió los 10 m que separaban a las embarcaciones de pesca CIMA y VAI BEN, abordando a esta última por la popa y golpeando la parte alta del motor fuera borda y el pórtico de la misma, deteniéndose posteriormente.

Figura 12. Esquema del abordaje de la embarcación MAR DE AGUIÑO a la embarcación VAI BEN

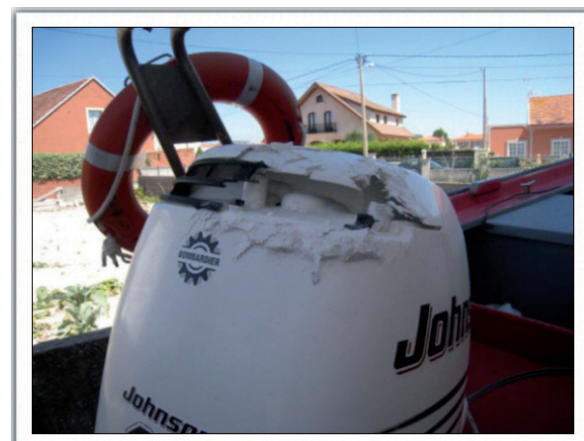
La embarcación de recreo MAR DE AGUIÑO ocasionó desperfectos menores en el motor, el pórtico y la cubierta de la embarcación VAI BEN, que se pueden apreciar en las siguientes figuras.

Figura 13. Daños en el motor de la embarcación VAI BEN

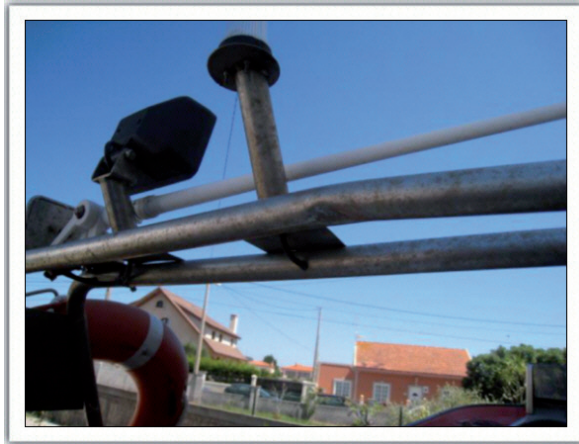
Figura 14. Daños en el pórtico de la embarcación VAI BEN

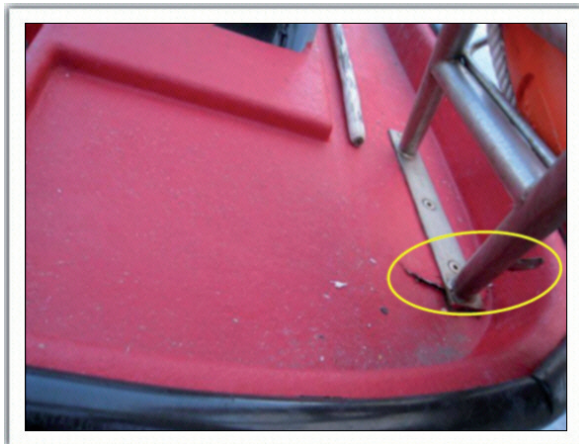
Figura 15. Daños en la cubierta de la embarcación VAI BEN, en la popa en estribor

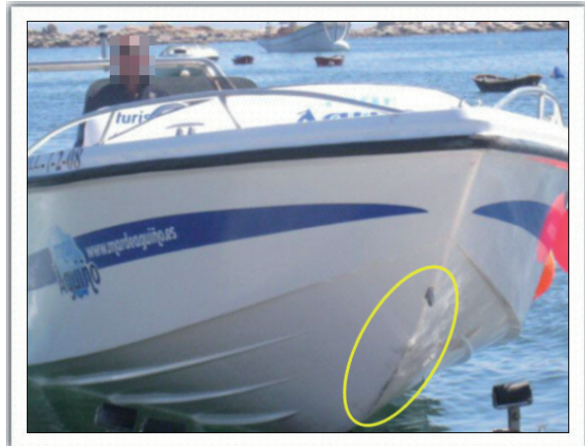
La embarcación de recreo MAR DE AGUIÑO sufrió daños en la roda, el costado de babor, la quilla y el motor.

Figura 16. Daños en la roda de la embarcación MAR DE AGUIÑO

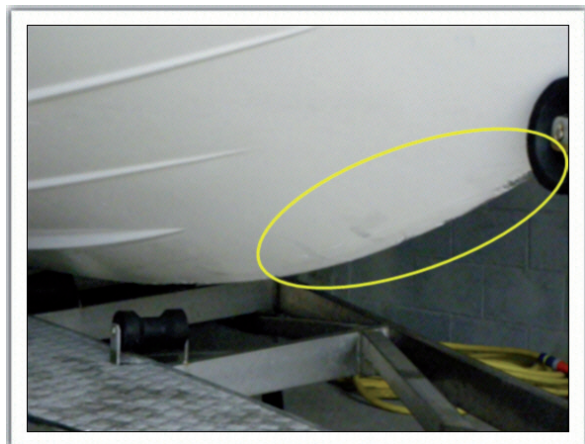
Figura 17. Daños en la roda de la embarcación MAR DE AGUIÑO

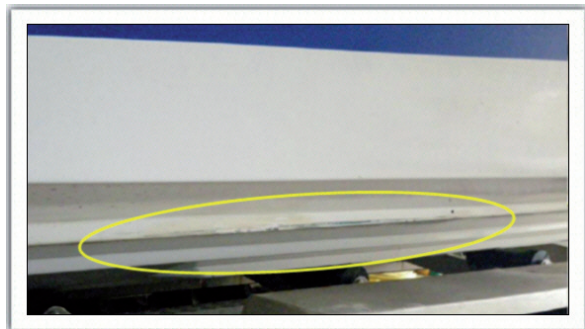
Figura 18. Daños en el costado de babor de la embarcación MAR DE AGUIÑO

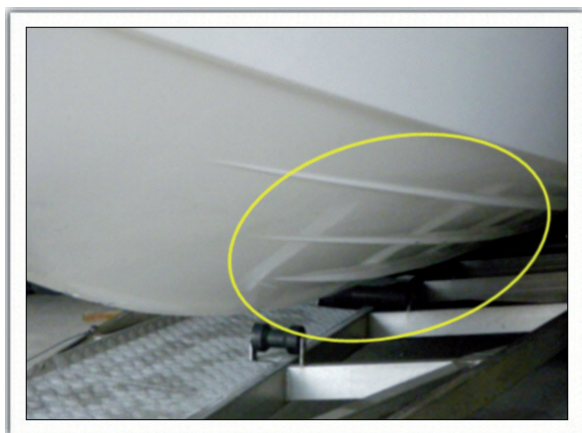
Figura 19. Daños en quilla de la embarcación MAR DE AGUIÑO

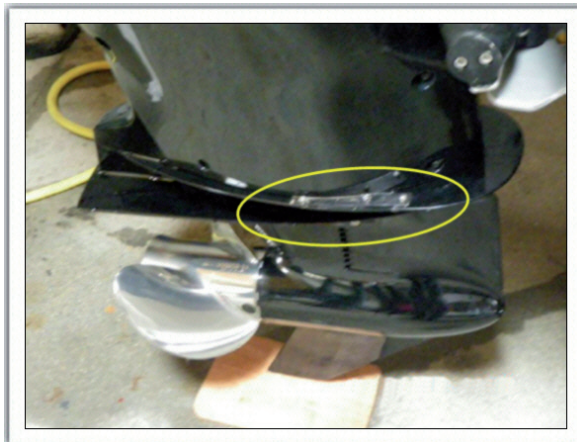
Figura 20. Daños en el motor de la embarcación MAR DE AGUIÑO
