INFORME TÉCNICO A-03/2010

Investigación de la colisión entre el B/P LLUNA y el B/P PRINÇES,
a 3,4 millas al Este de Peñíscola, el 6 de noviembre de 2008

COMISIÓN PERMANENTE DE
INVESTIGACIÓN DE ACCIDENTES
E INCIDENTES MARÍTIMOS

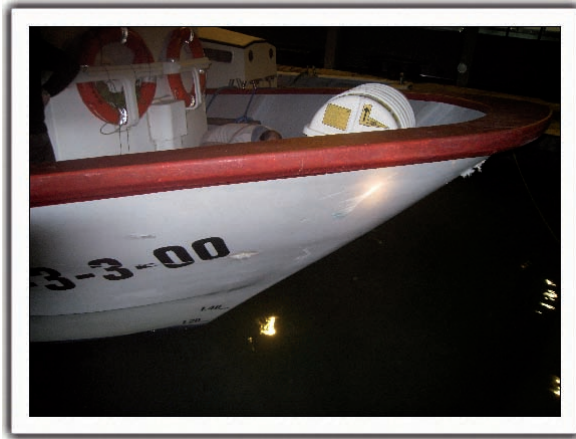
Figura 2. Zona de proa del B/P PRINÇES en donde se produjeron los daños

accidente detectó daños en el fino de proa (zona soleta) y amura de estribor, en la obra muerta, que afectaban al pique de proa con grietas que morían en el pique de proa sin propagarse a otras zonas.

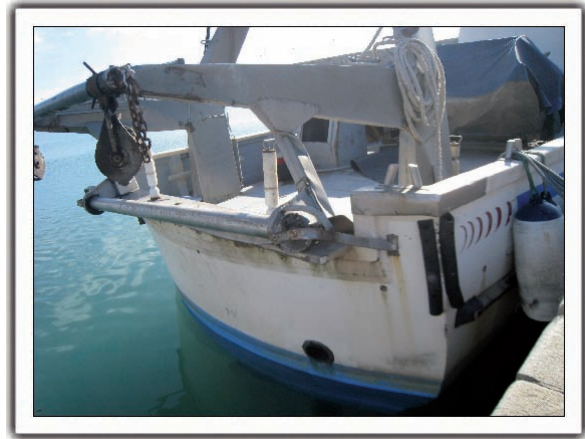
Figura 3. Daños a la estructura del pescante y pórtico del B/P LLUNA

En la primera inspección realizada al buque LLUNA por el inspector de la Capitanía Marítima de Castellón al día siguiente, se observó que el pórtico se encontraba deformado. El accidente fue aprovechado por el Armador para sustituir todo el pórtico por uno nuevo.

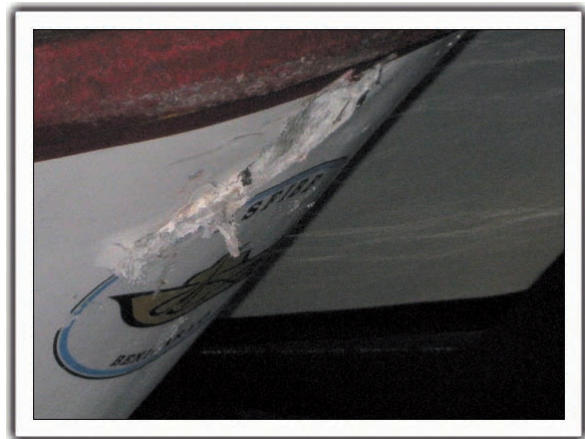
El golpe principal se encontraba a una altura de 2,55 m sobre la flotación del barco.

Provocó la rotura de las capas de fibra del casco en un área de unos 60 cm × 40 cm (ver figuras 9 y 10).

Figura 9. Detalle de la hendidura principal en la proa del B/P PRINÇES

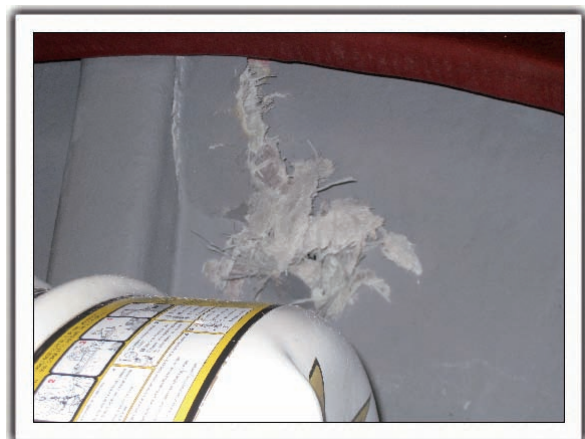
Figura 10. Deslaminación producida en la regala, por la hendidura principal

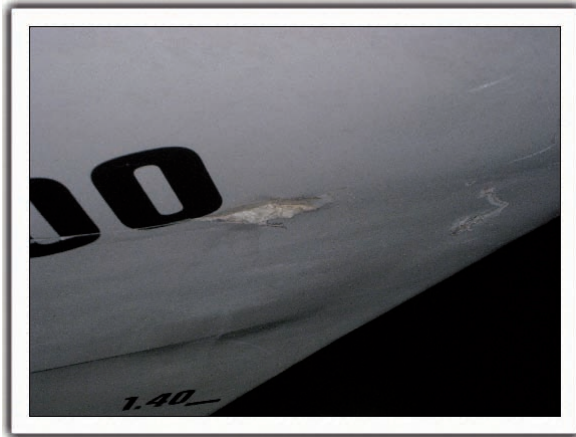
Se produjeron también dos hendiduras por la amura y costado de estribor, de menor extensión que el golpe principal, estando una de ellas dentro del pique de proa, a una altura de entre 90 cm y un metro sobre la flotación.

Las hendiduras produjeron deslaminación de las caras interiores de las placas de fibra.

Figura 11. Hendidura secundaria en la amura de estribor del B/P PRINÇES

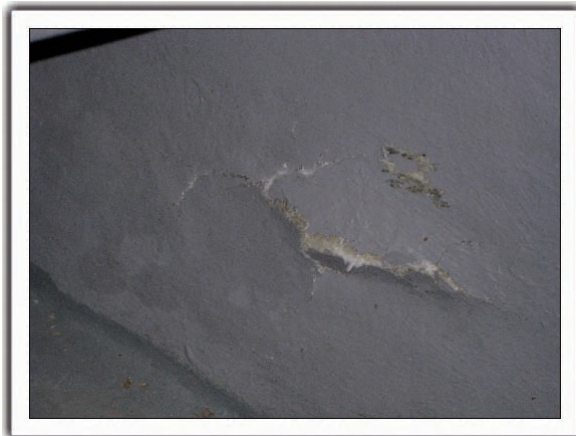
Figura 12. Deslaminación producida en el pique de proa

En el interior del pique de proa se produjo una grieta de más de 20 cm en la unión entre una cuaderna y el casco. Adicionalmente, se produjeron golpes menores y rasponazos que bien pudieron deberse a la interacción y el movimiento relativo entre ambos buques tras el primer golpe y el «rebote» del que habla el patrón del barco.

Las grietas no pasaban a la zona de la acomodación, muriendo en el pique de proa.

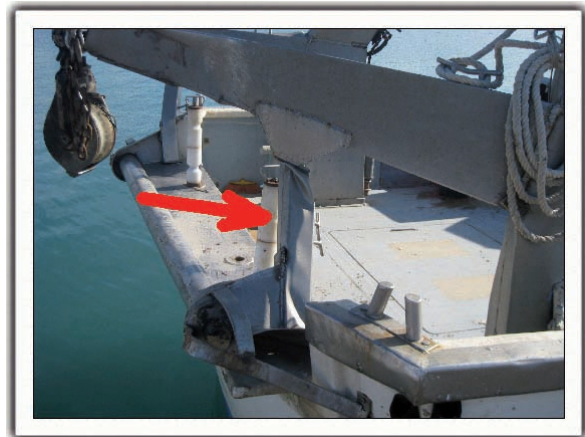
El B/P LLUNA fue inspeccionado al día siguiente, con luz diurna, encontrándose que toda la estructura tubular de palos y pescantes se encontraba deformada, pero no así sus anclajes en cubierta, que quedaron prácticamente intactos.

Figura 13. Daños en el soporte del pescante

Refiriéndose a los daños producidos en el B/P LLUNA, estos informes aclaran que las solicitudes para el diseño de los pescantes se basan en esfuerzos perpendiculares al plano de flotación, siendo su estructura más débil precisamente para esfuerzos perpendiculares a cruzía ya que la unión de ambos pescantes con la barra de pastecas es la que da la solidez necesaria para que la estructura se comporte de forma correcta en todas las condiciones de pesca. Por otro lado, se determina que esta estructura cedió a baja velocidad debido a que no está diseñada para sollicitaciones transversales y descompensadas.

El armador del B/P LLUNA aprovechó la circunstancia del accidente para sustituir todo el aparejo de palos y pescantes por otro, tras elevar la correspondiente solicitud a la Capitanía Marítima y obtener su conformidad.

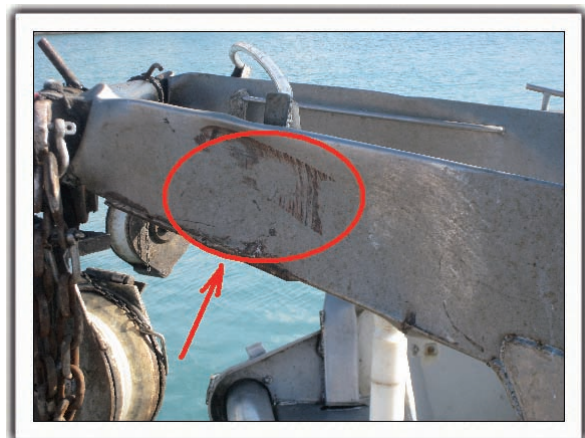
Figura 14. Detalle del impacto en el pescante a estribor

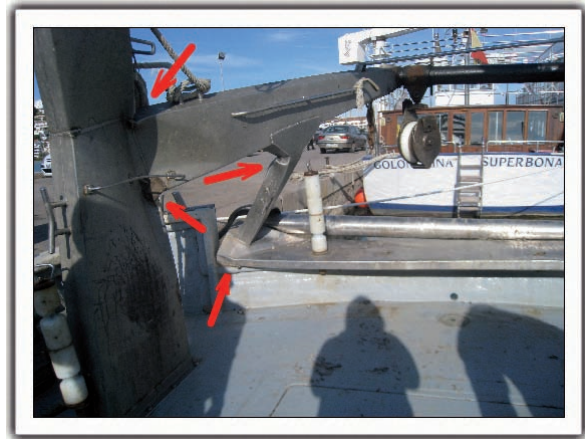
Figura 15. Vista de los daños de pescante y barra de pastecas desde el interior del barco

Las reparaciones fueron seguidas y aprobadas por inspectores de la Capitanía Marítima de Castellón.

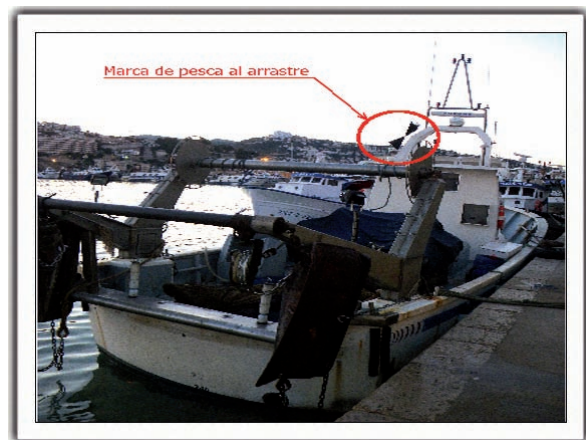
Figura 16. Uso inadecuado de la marca de pesca, estando el barco atracado, del B/P LLUNA

- Según han advertido los investigadores de la CIAIM desplazados a los puertos base, todas las embarcaciones pesqueras dedicadas al arrastre exhibían la marca prescrita en la regla 26.b) del RIPA, incluidos los que aquí se consideran. Parece ser práctica habitual llevarlas siempre desplegadas, incluso atracados.

Según declaraciones de sus patronos, corroboradas en el momento de la visita de los investigadores de la CIAIM a sus puertos base y estando los barcos atracados, las marcas se mantienen permanentemente desplegadas en los buques.

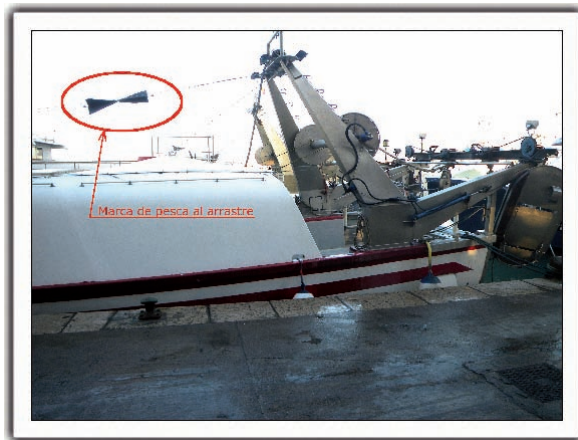
Figura 17. Uso inadecuado de la marca de pesca, estando el barco atracado, del B/P PRINÇES

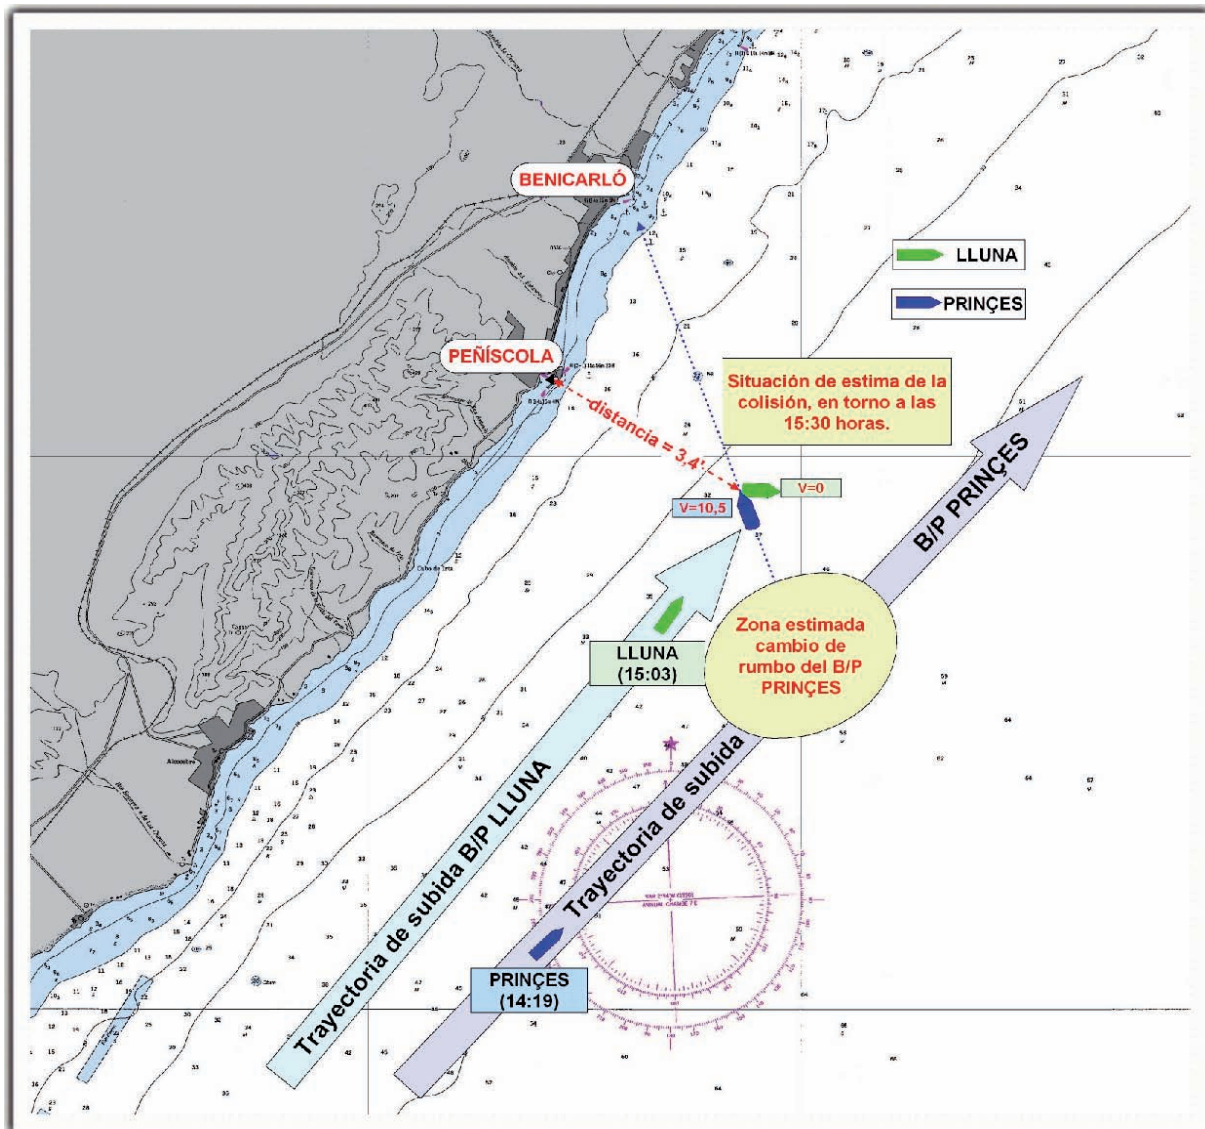
El patrón del B/P PRINÇES pudo interpretar erróneamente, debido a la posición en que se encontraban los dos barcos, la hora que era y el aspecto del B/P LLUNA, que este último se encontraba en navegación rumbo a su puerto base de Peñís-

Figura 18. Hipótesis sobre la forma en que se produjo la colisión

cola, y siguiendo un rumbo aproximado del WNW (Oeste-Norte-Oeste). No marcó al otro barco, ni visualmente ni mediante el radar para confirmar sus suposiciones.
