Informe técnico S-22/2011

Investigación del hundimiento de la embarcación de recreo ANTONIO/TRINIDAD frente a Arinaga (Las Palmas), el día 30 de enero de 2010

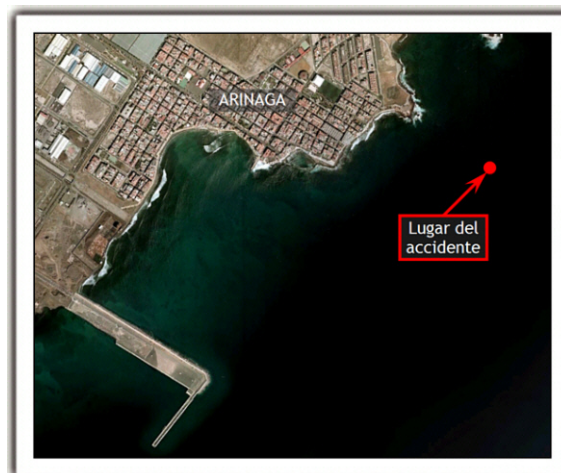
Figura 2. Lugar del accidente

- La zona donde se produjo el accidente es muy rocosa y tanto el viento, del Sureste, como las corrientes arrastran habitualmente a las embarcaciones hacia las rocas.
- En la inspección realizada después del accidente a la embarcación se comprobó que:
 - Presentaba rozaduras en el fondo en estribor y no tenía ningún otro desperfecto o deficiencia.
 - Los chalecos salvavidas estaban amarrados a la embarcación cuando ésta fue recuperada.

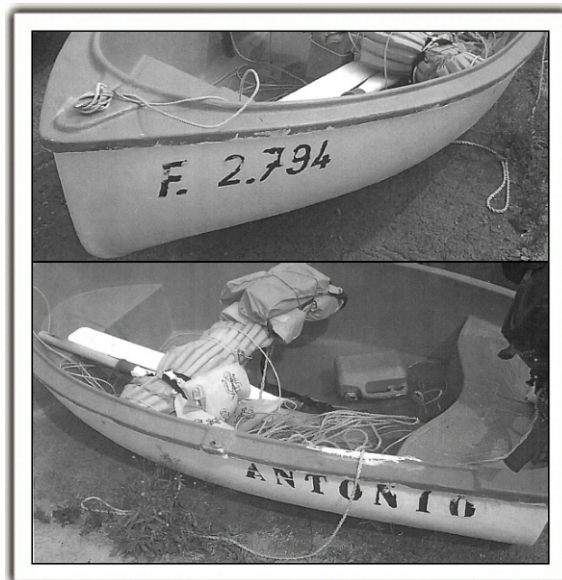
En las figuras 3 y 4 se puede apreciar que existía una irregularidad en el nombre de la embarcación accidentada, que en la banda de babor se denominaba ANTONIO con matrícula F. 2.794, y en la banda de estribor TRINIDAD.

Figura 3. Nombre de la embarcación en la banda de babor

3. Que incrementen sus inspecciones con el fin de comprobar que tanto los certificados de la embarcación como las titulaciones de los tripulantes están en regla.

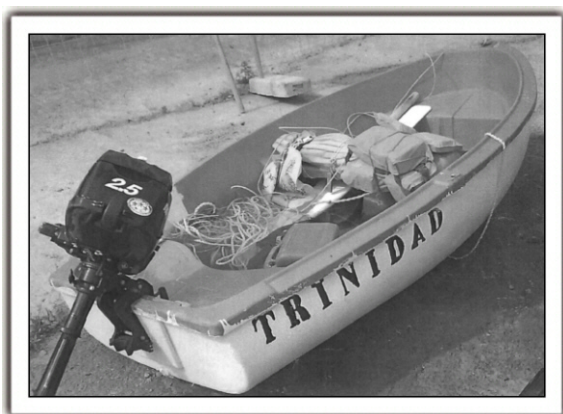
Figura 4. Nombre de la embarcación en la banda de estribor
