INFORME TÉCNICO A-06/2011

Investigación de la varada del buque de gran velocidad
BONANZA EXPRESS, en la playa de Los Cristianos, Tenerife,
el 2 de diciembre de 2008

COMISIÓN PERMANENTE DE
INVESTIGACIÓN DE ACCIDENTES
E INCIDENTES MARÍTIMOS

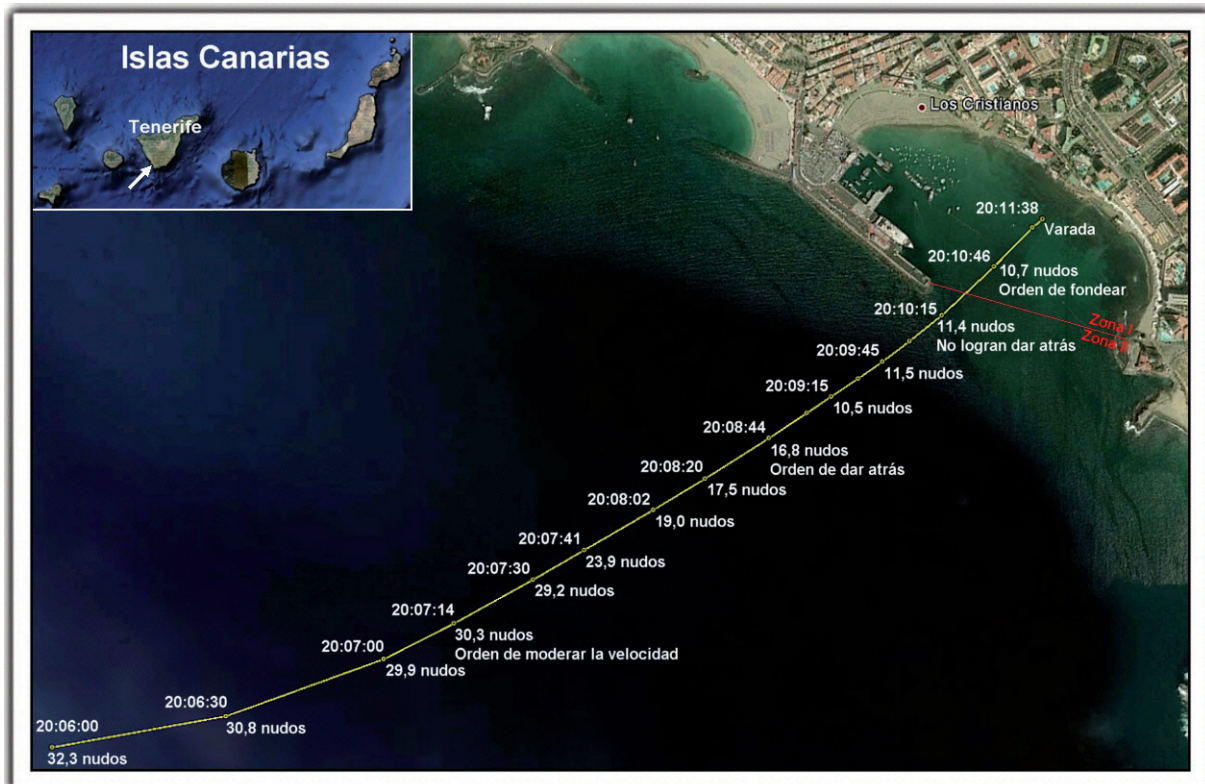
Figura 9. Maniobra de entrada en el puerto de Los Cristianos.

guió porque las consolas de navegación y gobierno no estaban sincronizadas y el mando de las cucharas en la de maniobra estaba todo avante y en la de navegación estaba en posición de parada. Volvieron a aceptar el control desde la consola de maniobra pero las cucharas no respondían.

- A las 20:10:46 horas, navegando a 10,7 nudos, el capitán ordenó fondear el ancla viendo que estaba casi encima de las boyas de la playa de Los Cristianos. No obstante, no dio tiempo a fondear el ancla.
- A las 20:10:53 horas pasaron sobre las boyas que señalizaban la playa. El capitán evitó maniobrar y dejó que el buque navegase recto hacia la playa porque no disponía de espacio suficiente para realizar el giro.
- A las 20:11:38 horas el buque quedó parado, varado en el fondo de la playa de los Tarajales, en Los Cristianos.

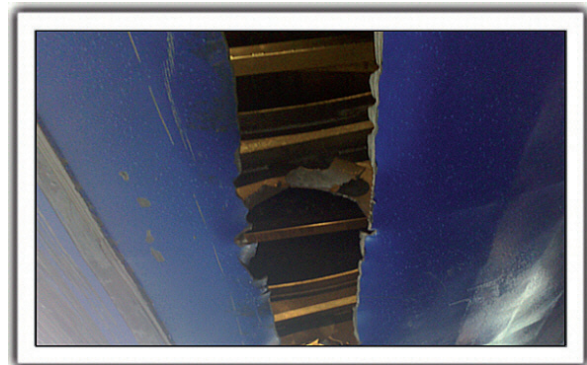
Figura 11. Corte en el espacio número 2 del casco de babor

La plancha del fondo mostraba un corte de unos 40 cm de anchura en casi toda la longitud del espacio, situado en la parte interior del casco, en estribor, entre el primer y el segundo longitudinal a partir de la quilla. Había daños en los longitudinales de fondo inmediatamente adyacentes a la quilla. Las cuadernas, la quilla y los longitudinales de fondo, excepto los mencionados anteriormente, estaban en buen estado.

La mayor parte de los daños fueron debidos a que, como consecuencia del impacto al embarrancar, se desprendió la aleta sustentadora en T de babor, quedando aprisionada entre el casco y el lecho de piedra del fondo marino, produciendo daños importantes a medida que el buque se arrastraba por el fondo, al embarrancar, hasta detener su movimiento.

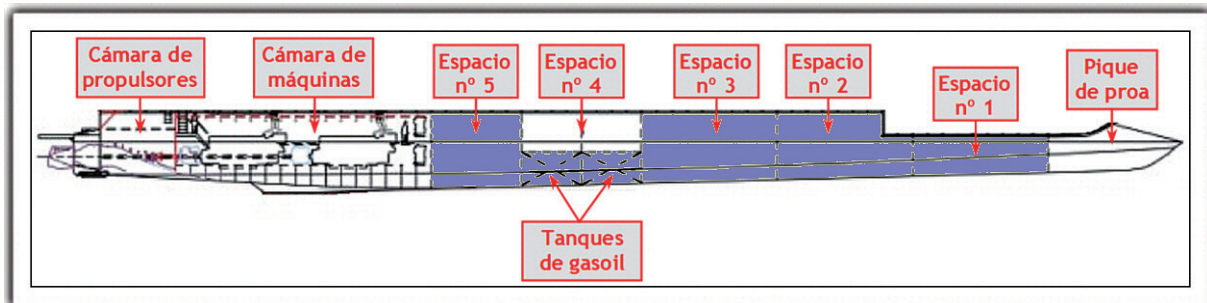
Figura 12. Inundación del casco de babor

- El espacio número 2, entre las cuadernas 45 y 54, resultó inundado.

- El espacio número 3, entre las cuadernas 36 y 45, resultó inundado.

En la figura 12 se representan en azul los tanques inundados en la banda de babor.

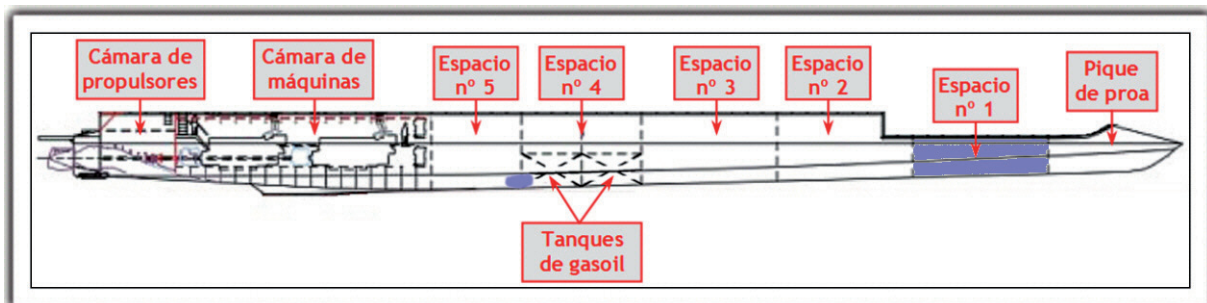
Figura 13. Inundación del casco de estribor

Se produjeron daños en uno de los dos tanques de combustible de estribor, pero la fuga en este caso fue hacia el espacio contiguo de popa, el número 5, quedando confinada en el interior del buque sin producir contaminación medioambiental.

- El tanque de gasoil de popa, situado en el doble fondo entre las cuadernas 28 y 32, debajo del espacio número 4, resultó dañado, vertiéndose su contenido al interior del espacio número 5.

En la figura 13 se representan en azul los tanques inundados en la banda de estribor.
