INFORME TÉCNICO A-10/2011

Investigación del hundimiento del B/P FICHA SEGUNDO,
23 millas al norte del puerto de Burela (Lugo), el 15 de febrero de 2010

COMISIÓN PERMANENTE DE
INVESTIGACIÓN DE ACCIDENTES
E INCIDENTES MARÍTIMOS

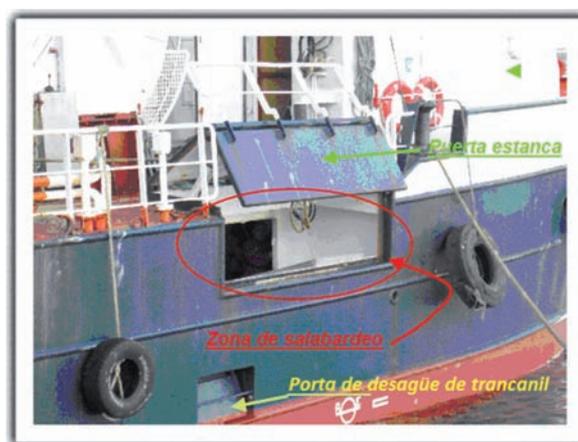
Figura 3. Zona de salabardeo del B/P MARPAR SEGUNDO

media eslora en el costado de estribor para introducir la pesca directamente en el parque de pesca. Esta zona de salabardeo tenía una puerta estanca al exterior (ver Figura 3), otra puerta estanca de comunicación con el parque de pesca, y una porta de trancañil para permitir el desalojo del agua que embarcaba junto con el pescado durante el salabardeo.

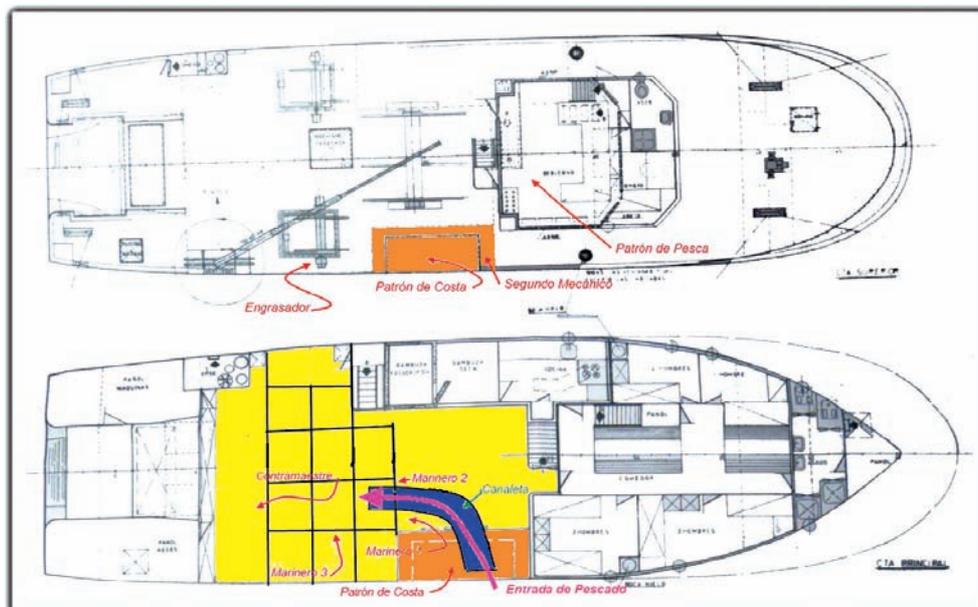
Figura 11. Situación de la tripulación

El mariner 2 se puso en la parte de proa de las cajonadas, ayudando al mariner 1 en la distribución del pescado en las cajonadas hacia popa y hacia babor.

El mariner 3 se ubicó en la parte de estribor de las cajonadas distribuyendo el pescado hacia babor con una pala.

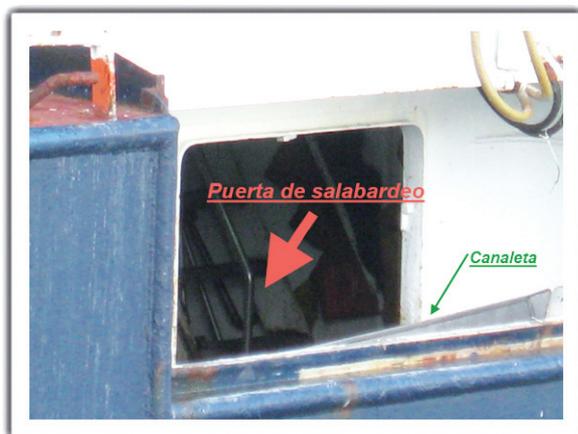
Figura 12. Puerta interior de salabardeo del B/P MARPAR SEGUNDO

- Se sintió un fuerte golpe de mar en el costado de babor del barco.
- El pescado se salió de las cajonadas en que estaba estibado.
- El barco se escoró hacia el costado de estribor.
- Comenzó a entrar agua por la puerta de salabardeo (Figura 12).

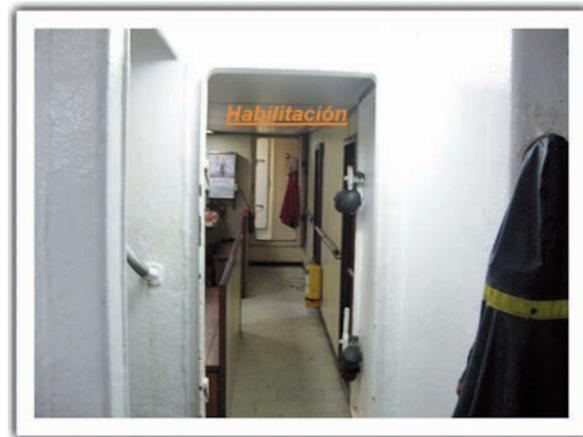
Figura 13. Puerta de comunicación de la habitación con el parque de pesca (B/P MARPAR SEGUNDO)

El buque no recuperó su posición de adrizamiento. Tomó una escora permanente que permitió la inundación progresiva del parque de pesca y de la habitación a través de la puerta de comunicación de ambos espacios, que permanecía abierta (Figura 13, fotografía del buque MARPAR SEGUNDO).

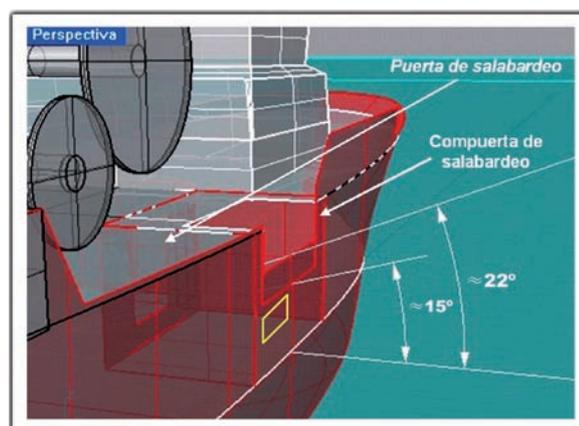
Figura 15. Angulos de inundación con las puertas de salabardeo abiertas.

En el Libro de Estabilidad del buque aprobado por la administración se considera estanco el casco hasta la cubierta superior, incluyendo el parque de pesca. En el mismo Libro de Estabilidad figura como abertura de inundación progresiva la puerta de la caseta del puente, situada en la cubierta superior. El ángulo de inundación progresiva correspondiente a dicha abertura es de 50°.

No obstante, en el momento en que se abrieron las dos puertas de salabardeo, las condiciones reflejadas en el Libro de Estabilidad dejaron de ser válidas. En la condición de buque adrizado

con los calados en que se encontraba el buque en el momento del accidente, se ha calculado que el ángulo de inundación progresiva del barco era de 15° (Figura 15), ya que el punto de inundación progresiva era la puerta interior de salabardeo, pues la porta de desagüe de la zona de salabardeo no era estanca. En caso de haberlo sido, el ángulo de inundación aumentaría hasta 22° , correspondiente al momento en que se sumerge el borde inferior de la compuerta exterior de salabardeo.

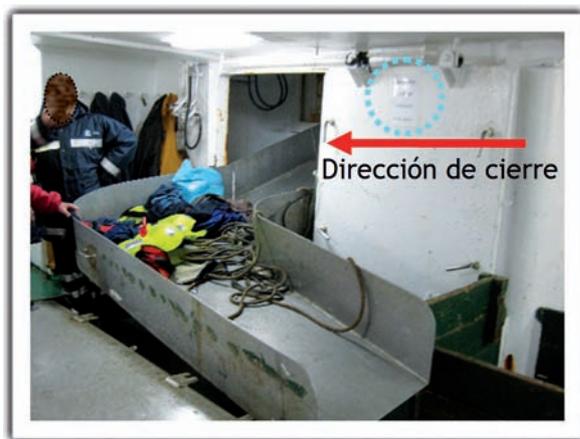
Figura 16. Canaleta obstruyendo el cierre de la puerta interior de la zona de salabardeo

- Independientemente del estado de la mar o de otras consideraciones, el buque nunca debió navegar con la canaleta del pescado, de difícil desmontaje, impidiendo el cierre de la compuerta interna de la zona de salabardeo.

Los tripulantes que estaban en el parque de pesca cerraron la compuerta exterior estanca de salabardeo, pero el agua continuó entrando a través de la porta de desagüe de esta zona, y a través de la puerta interior estanca de la zona de salabardeo, que no pudo ser cerrada al estar obstruida por la canaleta del pescado (Figura 11 y Figura 16).

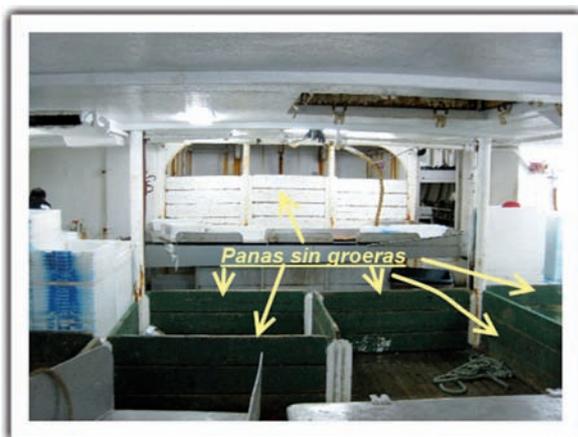
Figura 17. Panorámica del parque de pesca

En la Figura 17 se muestra una fotografía tomada a bordo del B/P MARPAR SEGUNDO. En ella se advierte que las panas usadas de la compartimentación del parque de pesca carecen de groeras, necesarias para el desagüe del agua entrante con el pescado o que se acumulara en las cajonadas por cualquier otra causa. Las panas instaladas en el B/P FICHA SEGUNDO carecían también de groeras, según indica la tripulación. Por otro lado, las bombas de achique de que estaba dotado el barco fueron insuficientes para desalojar la gran cantidad de agua que de forma progresiva fue entrando al parque.

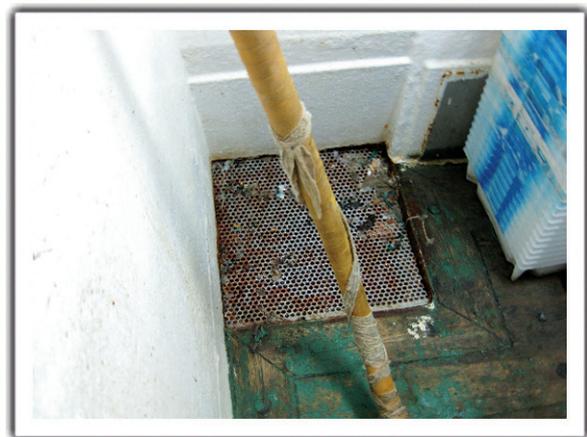
Figura 18. Rejilla del pocete de achique de la bomba de estribor

En la Figura 18 se muestra la rejilla del pocete de achique de estribor del parque de pesca del B/P MARPAR SEGUNDO. Se aprecia que dicha rejilla, muy tupida, no sería capaz de desaguar cantidades masivas de agua y era susceptible de ser obstruida con facilidad por cajas, desperdicios, pescado, etc.

Todo ello indica que pudo acumularse agua en el parque de pesca que contribuiría a acentuar la escora del buque tras el golpe de mar inicial.
