INFORME TÉCNICO A-29/2011

Investigación del hundimiento del B/P NOSA CANTIGA a 25 millas al noroeste de Leixoes (Portugal), el 6 de septiembre de 2009

COMISIÓN PERMANENTE DE INVESTIGACIÓN DE ACCIDENTES E INCIDENTES MARÍTIMOS

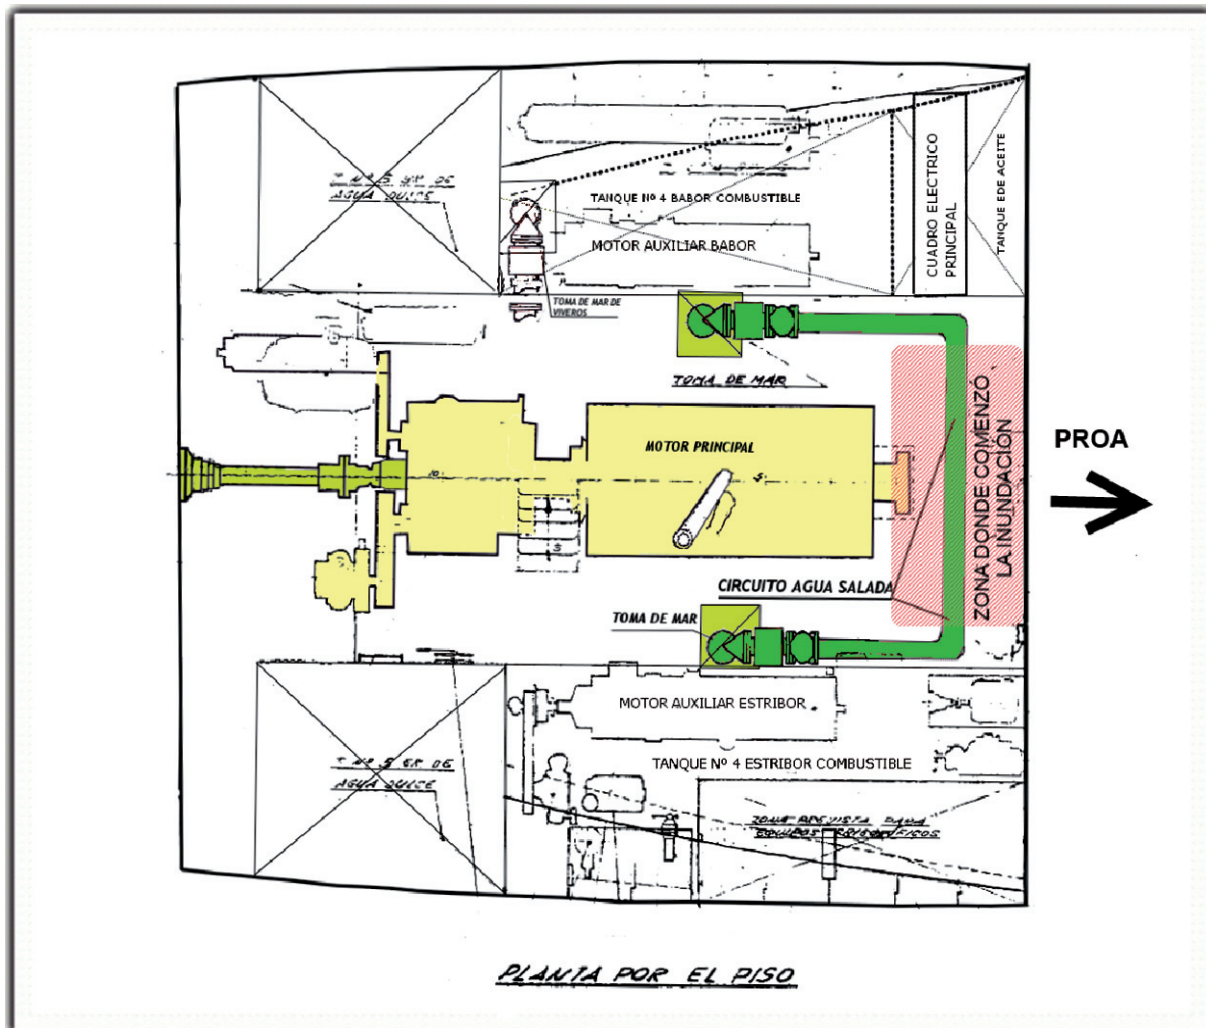
Figura 5. Distribución de la sala de máquinas y zona donde comenzó la inundación.

El jefe de máquinas bajó a la sala de máquinas y vio que se estaba inundando, observando movimiento de agua a proa del motor principal. En esa zona, sombreada en rosa en la Figura 5, se encuentra el colector principal de agua salada, del que se distribuye el agua necesaria para la refrigeración del motor y los motores auxiliares, así como para los servicios generales del buque. Conectó las bombas de achique de sentinas y subió para dar la voz de alarma de que había una vía de agua en la sala de máquinas.

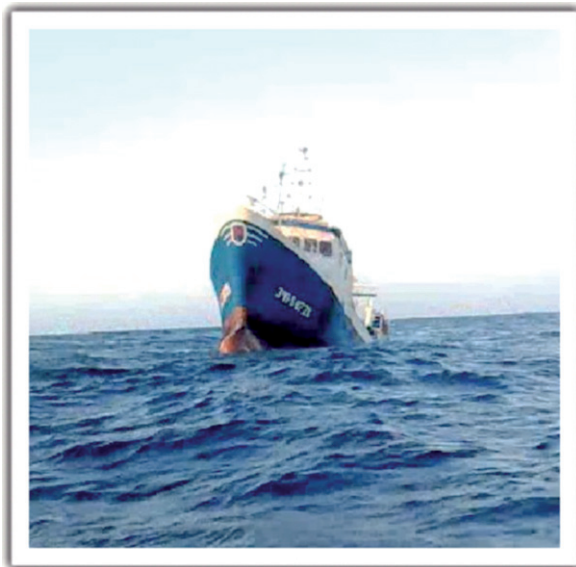
Figura 6. B/P NOSA CANTIGA, minutos después de ser abandonado

A las 18:49 horas Salvamento Marítimo recibió la alerta de la radiobaliza del B/P NOSA CANTIGA en la posición $41^{\circ} 22,0' N$ y $009^{\circ} 11,9' W$. El patrón declaró que tuvo intención de activar la radiobaliza, pero que estaba muy alta, en el palo, y no subió para activarla. Por lo tanto, el hundimiento debió producirse minutos antes de activarse la radiobaliza a las 18:49 horas.

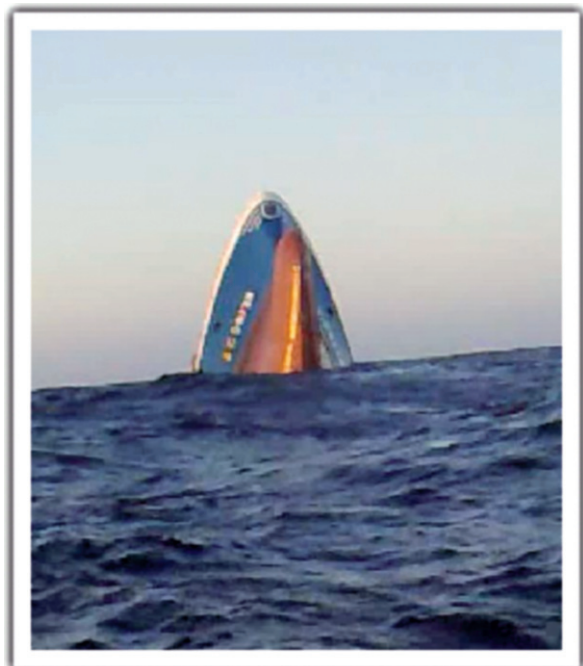
Figura 8. Momento del hundimiento

El buque se hundió poco antes de las 18:49 horas, instante en que se activó la radiobaliza, en la posición 41° 22,0' N y 009° 11,9' W, a una profundidad de unos 1.000 m.

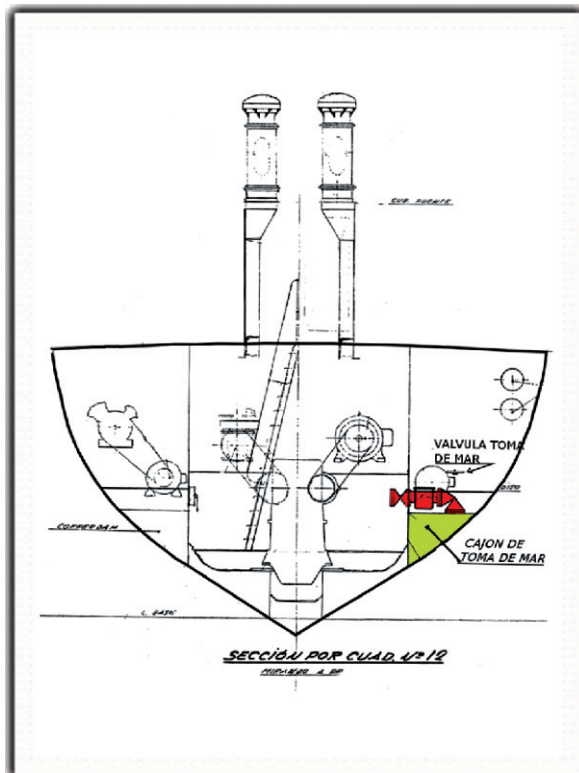
Figura 11. Vista transversal de la sala de máquinas por la cuaderna 12

En todo caso, la entrada de agua no hubiera sido tan importante como para provocar una inundación tan rápida que no pudiera haberse controlado con las bombas de achique.

El 23 de febrero de 2009 fueron medidos espesores de las chapas del barco, resultando un espesor mayor de 9,5 mm en toda la zona del posible impacto, siendo el grosor nominal de 10 mm. La chapa de acero naval montada en el buque tenía una tensión de rotura de 400 N/mm².

Se ha estimado que la presión ejercida por el choque frontal contra un objeto que produjera una pérdida de velocidad del buque de 4 nudos en un segundo, considerando una zona de impacto de área 0,008m², sería de 100 N/mm², muy inferior a la tensión de rotura del material.
