INFORME TÉCNICO A-36/2011

Investigación del abordaje del pesquero RIO HUELVA UNO al pesquero PEIX MAR TREINTA, a 30 millas de la costa de Senegal, el 30 de junio de 2009

Informe técnico

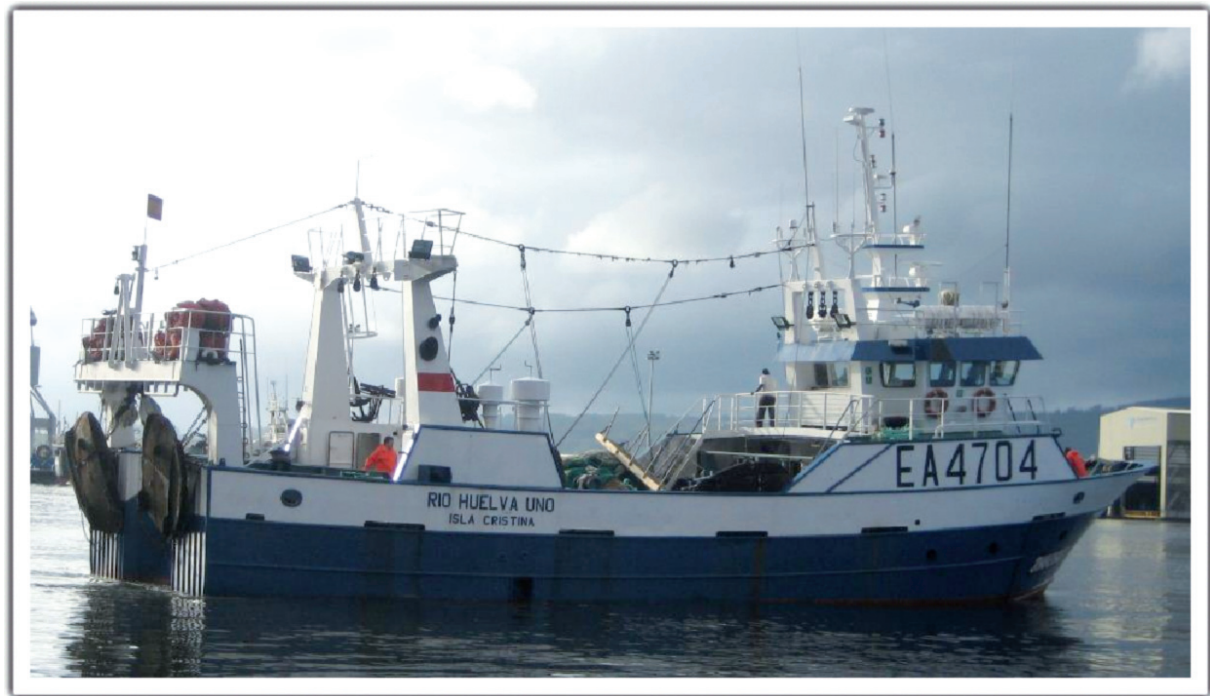
Figura 2. Pesquero RIO HUELVA UNO

El pesquero RIO HUELVA UNO sólo tenía una abolladura en la roda, por el costado de babor, y algunas raspaduras en la chapa del bulbo.

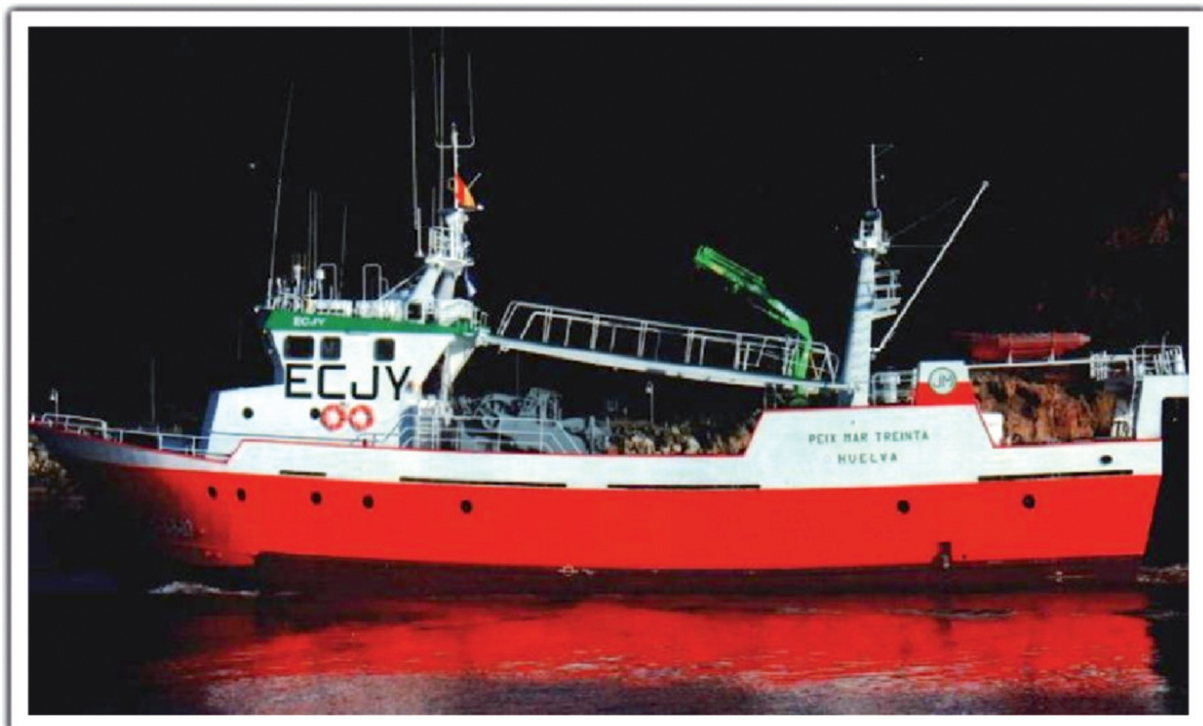
Figura 3. Pesquero PEIX MAR TREINTA

Sin embargo, el pesquero PEIX MAR TREINTA sí presentaba importantes daños en su casco. La roda del otro pesquero rompió el cintón del casco y la regala de la cubierta superior, incrustándose hasta la maquinilla de arrastre, y el bulbo perforó el forro del costado de estribor permitiendo el embarque masivo de agua en la bodega de carga.

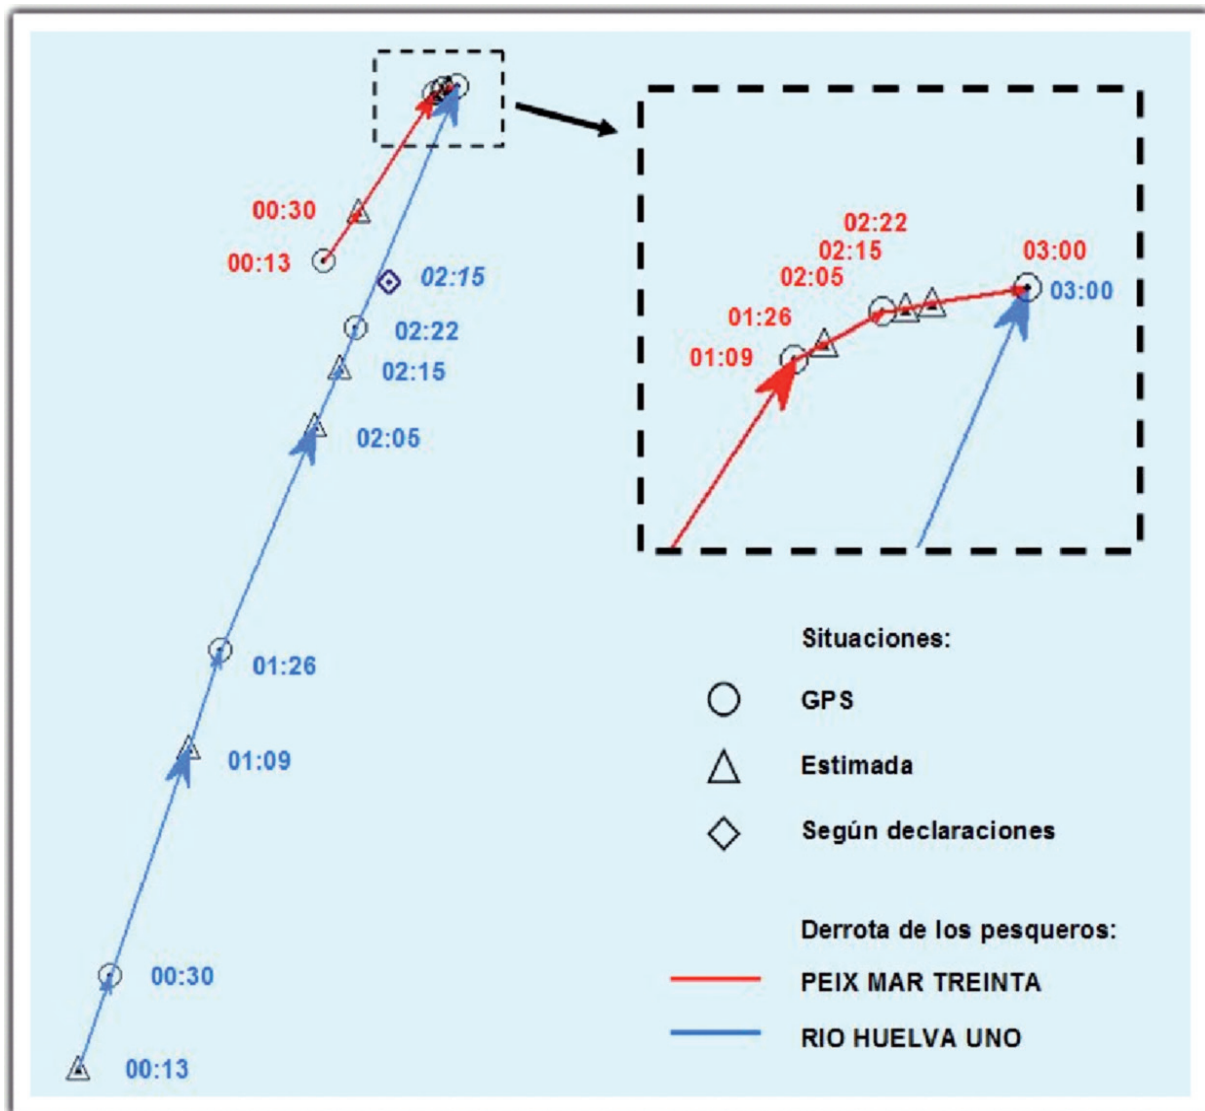
Figura 4. Derrotas seguidas por los pesqueros desde las 00:13 horas del día 30 de junio

En las dos últimas columnas de la tabla 8 se observa que la demora del pesquero PEIX MAR TREINTA se mantuvo constante desde las 01:09 hasta el momento en que se produjo la colisión, mientras que la distancia entre ambos pesqueros fue disminuyendo, existiendo por tanto riesgo de abordaje.
