Informe técnico S-13/2011

Investigación del hundimiento de la embarcación de pesca NUEVO DORADO junto al dique norte del Puerto de San Cibrao (Lugo), el día 5 de julio de 2010.

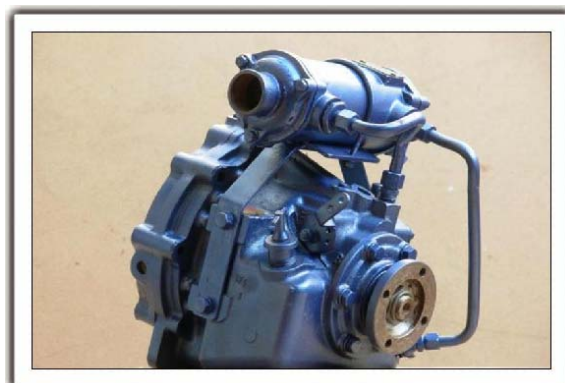
El modelo de inversor-reductor instalado en el NUEVO DORADO dejó de fabricarse hace años. Según declaró el patrón, el mismo equipo había sufrido dos años antes del accidente una avería que ocasionó la rotura de un rodamiento de agujas en su interior.

Figura 4. Aspecto del inversor-reductor Warner

La Comisión ha concluido que el accidente fue consecuencia de una avería puntual en el equipo inversor-reductor que equipaba la embarcación, imposible de prever.

Como consecuencia, la Comisión recomienda a los patrones de embarcaciones pesqueras que extremen las precauciones en las operaciones de pesca próximas a la costa.
