Informe técnico S-16/2011

Investigación del abordaje del buque ACE II al buque EMS, en el puerto de Motril (Granada), el 10 de noviembre de 2010

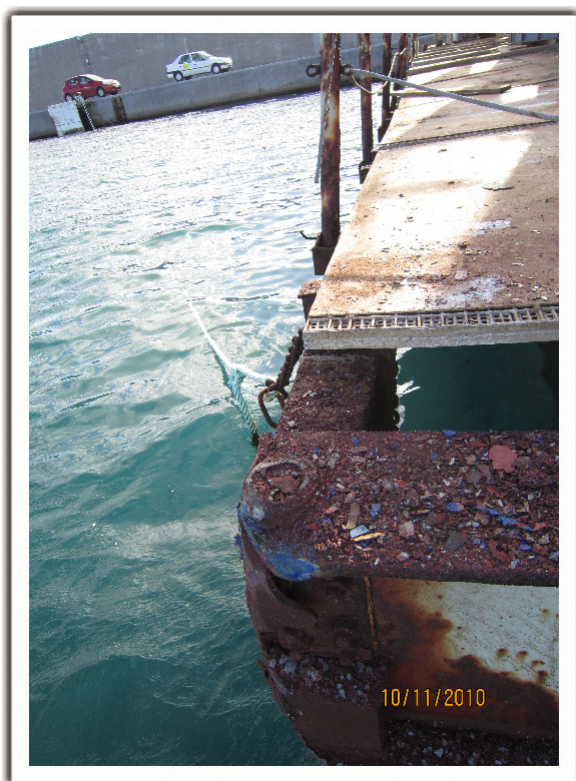
El buque colisionó con su costado de babor contra una plataforma que se encontraba atracada en el muelle Dique, lo que provocó que el buque adquiriese un rumbo perpendicular al de su atraque inicial.

Figura 3. Detalle de la zona de la plataforma con la que colisionó el buque ACE II en el Muelle Dique

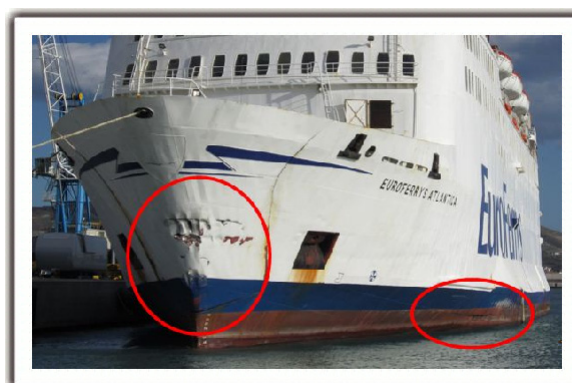
A consecuencia de la colisión, en el buque ACE II se produjeron grietas y abolladuras de consideración en el yelmo de proa y en el bulbo. Asimismo, en el costado de babor se produjo un desgarro horizontal en el casco de aproximadamente 3 m de longitud.

Figura 4. Daños en el casco del buque ACE II

Tras las reparaciones efectuadas al casco del buque, fue inspeccionado de nuevo por la sociedad clasificadora, que declaró la conformidad con las reparaciones efectuadas, y mantuvo la clase del buque para un único viaje desde Motril a Bhavnagar (India), para su desguace.

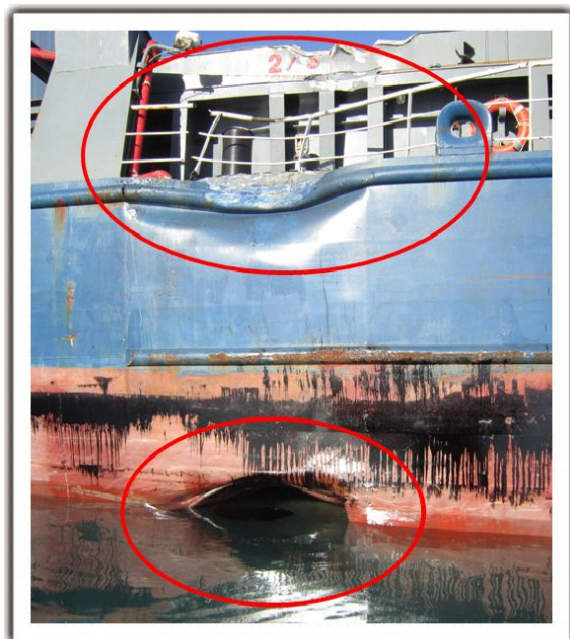
En el caso del buque EMS, el impacto del bulbo del ACE II en su costado de estribor produjo un orificio de aproximadamente 3 m de diámetro en la línea de flotación que afectó al tanque almacén de combustible nº 4 de estribor, lo que provocó el derrame de los 27 m³ de fueloil que contenía en ese momento, así como la pérdida de

estanqueidad en la tapa de registro empernada en el techo de dicho tanque. Igualmente, el impacto de la roda del ACE II produjo daños en el trancañil, los candeleros, las brazolas y en la tapa de una escotilla.

Figura 5. Daños en el casco del buque EMS

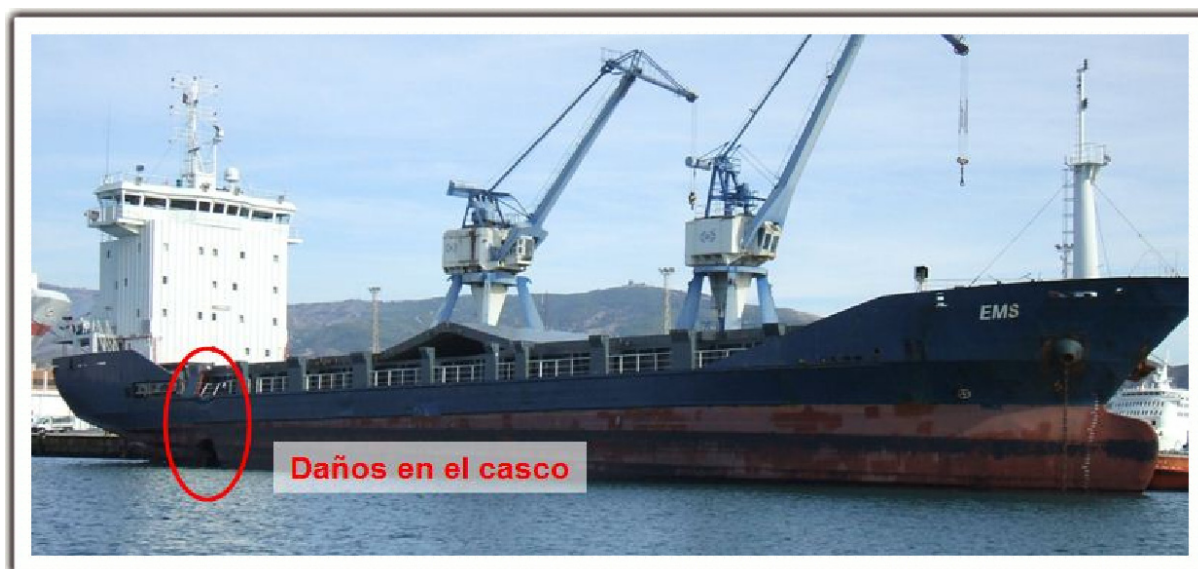
Figura 7. Vista del buque EMS tras ser abordado en el puerto de Motril
