Informe técnico S-40/2011

Investigación de la escora del buque de pasaje y carga rodada VOLCÁN DE TAUCE, en el puerto de Arrecife, Lanzarote, el día 13 de marzo de 2009

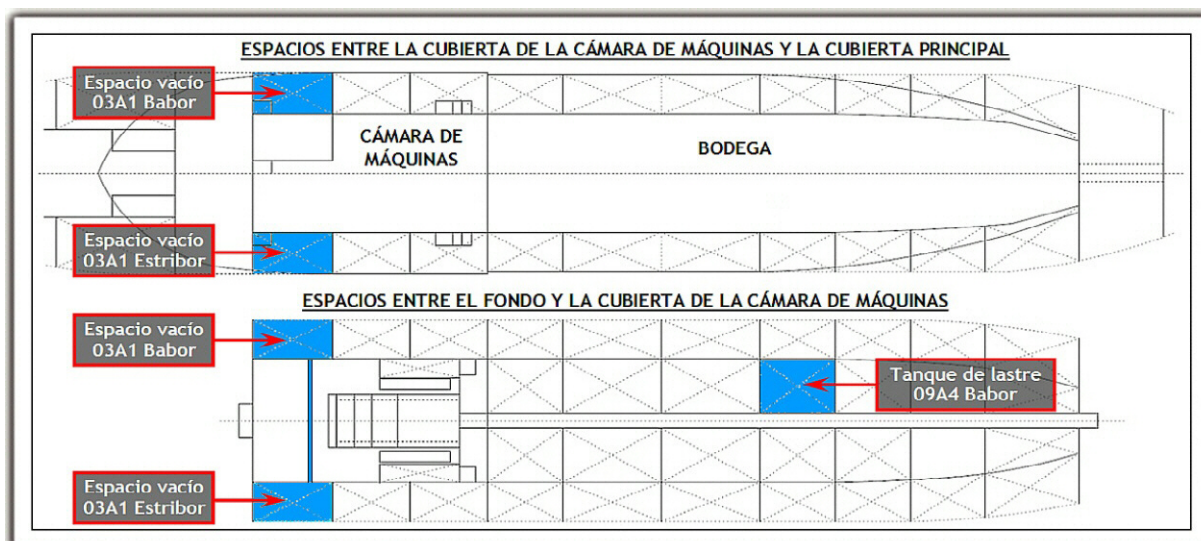
El capitán ordenó tomar sondas en los tanques, comprobándose que había entrado agua en los espacios vacíos 03A1. Estos espacios, cuya posición se puede ver en la figura 2, están situados en la popa del buque en las bandas de babor y estribor, limitan con los costados y con la cámara de máquinas, y se extienden verticalmente desde el fondo hasta la cubierta del garaje, situado en la cubierta principal. Se encuentran comunicados por su parte inferior en popa mediante una tubería de 500 mm de diámetro.

El capitán ordenó achicar el agua del espacio vacío 03A1 de babor y deslastrar el tanque de lastre 09A4 de babor para tratar de corregir la escora. El tanque de lastre 09A4 de babor, cuya posición se puede ver en la figura 2, queda debajo de la bodega, se extiende verticalmente entre el fondo y la cubierta de la cámara de máquinas y no está comunicado con ningún otro tanque.

Figura 2. Disposición de los espacios vacíos 03A1 de babor y estribor y del tanque de lastre 09A4 de babor.

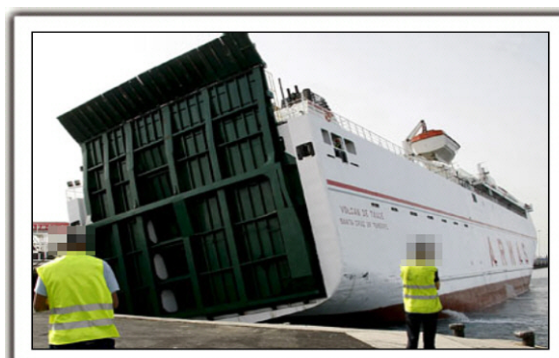
A las 08:14 horas, embarcó el práctico y a las 08:32 horas el buque quedó atracado en el puerto de Arrecife, con la banda de babor hacia el muelle y una escora de aproximadamente 12º a babor. El deslastre de los tanques citados anteriormente continuó durante toda la maniobra de atraque. Una vez deslastrados los tanques la escora quedó corregida.

Figura 3. Buque atracado en el puerto de Arrecife de Lanzarote.

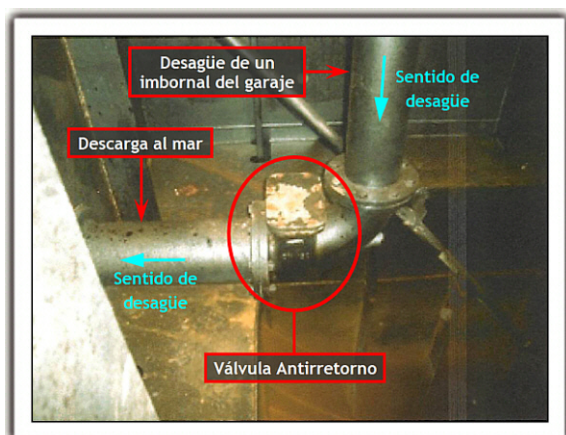
Figura 4. Válvula antirretorno con la tapa de cierre sin apretar.

El día 13 de marzo de 2009, personal del Distrito Marítimo de Arrecife, realizó una inspección adicional al buque, en base al artículo 37.2 a) del Real Decreto 1837/2000, por el que se aprueba el Reglamento de inspección y certificación de buques civiles. En dicha inspección, que finalizó a las 22:45 horas, se revisaron los espacios vacíos 03A1 de babor y estribor, comprobándose que la válvula antirretorno de una tubería de desagüe de un imbornal del garaje, a la altura aproximada de la cuaderna nº 20, estaba mal montada y tenía la tapa sin apretar. Se autorizó al buque a abandonar el puerto una vez estuviese reparada la avería de la válvula antirretorno.

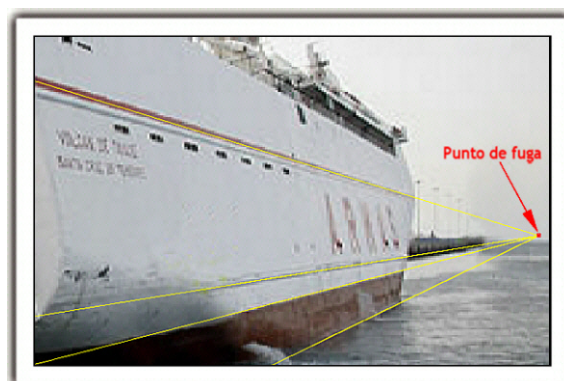
En la fotografía de la figura 6 se puede ver el buque VOLCÁN DE TAUCE después del incidente, con una escora de aproximadamente 12° hacia la banda de babor. En dicha figura, en la que aún no se habían achicado los espacios 03A1 y el tanque de lastre 09A4 de babor, se puede comprobar que las líneas de la flotación, del calado máximo, de la cubierta principal y de la cubierta superior confluyen en un mismo punto de fuga y, por tanto, en el espacio tridimensional son paralelas. De esta forma se puede concluir que el buque no tenía un asiento apreciable después del incidente.

Figura 6. Comprobación del asiento del buque tras el incidente.

En el supuesto de que los espacios 03A1 de babor hubiesen estado vacíos en el momento de la salida del puerto de Las Palmas de Gran Canaria y se hubiesen llenado en el viaje a Arrecife, el buque debería presentar en la fotografía de la figura 6 un asiento de aproximadamente 3°, hundiendo la popa y levantando la proa, provocado por el peso del

agua embarcada en la popa. Como se ha visto, a partir de la figura 6 se deduce que el buque no tenía un asiento apreciable a su llegada a Arrecife, por lo que los espacios 03A1 de babor y de estribor probablemente tuviesen una cantidad de agua en su interior al salir de Las Palmas de Gran Canaria muy parecida a la que tenían al llegar a Arrecife.

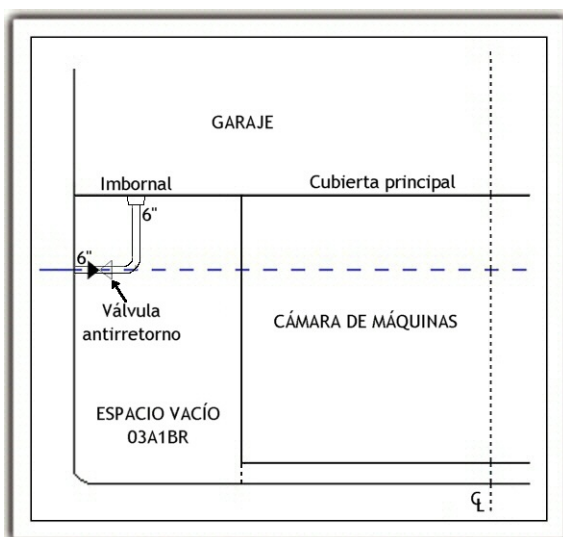
Figura 7. Esquema del sistema de desagüe de la cubierta principal a través de espacio vacío 03A1 de babor.

En la figura 7 se puede ver el esquema del sistema de desagüe del imbornal de la cubierta principal que se encuentra a la altura del espacio vacío 03A1 en babor. La tubería de desagüe atraviesa el espacio vacío 03A1 y la válvula antirretorno está su interior.

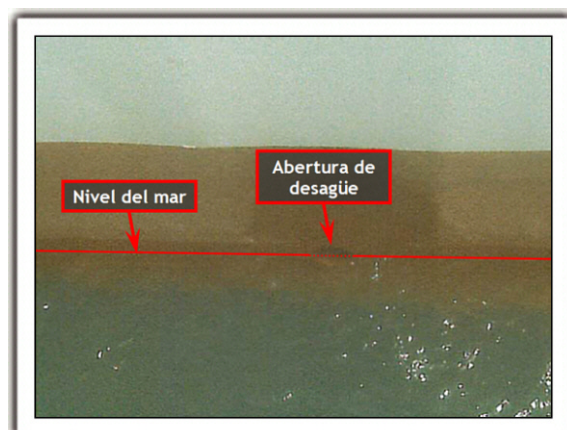
En la fotografía de la figura 8 se puede ver la abertura de desagüe de la cubierta principal en el costado de babor, en la zona de espacio vacío 03A1. Esta fotografía se tomó el día del incidente durante la inspección realizada por personal del Distrito Marítimo de Arrecife, cuando el buque estaba adrizado, se había achicado el agua de los espacios vacíos 03A1 y se había deslastrado el tanque de lastre 09A4. En esa condición, en la que el buque tenía menor desplazamiento que en el momento del incidente, se puede apreciar que más de la mitad de la abertura de desagüe estaba por debajo del nivel del mar.

En el momento del incidente, el calado del buque era mayor que en la condición de la fotografía de la figura 8 y, por tanto, el agua del mar entraba a través de la abertura de desagüe en el espacio 03A1 de babor. El espacio 03A1 de estribor, se inundaba a través de la tubería de 500 mm de diámetro que lo comunicaba con el espacio 03A1 de babor.

Figura 8. Abertura de desagüe de la cubierta principal en el costado de babor, en la zona del espacio vacío 03A1.

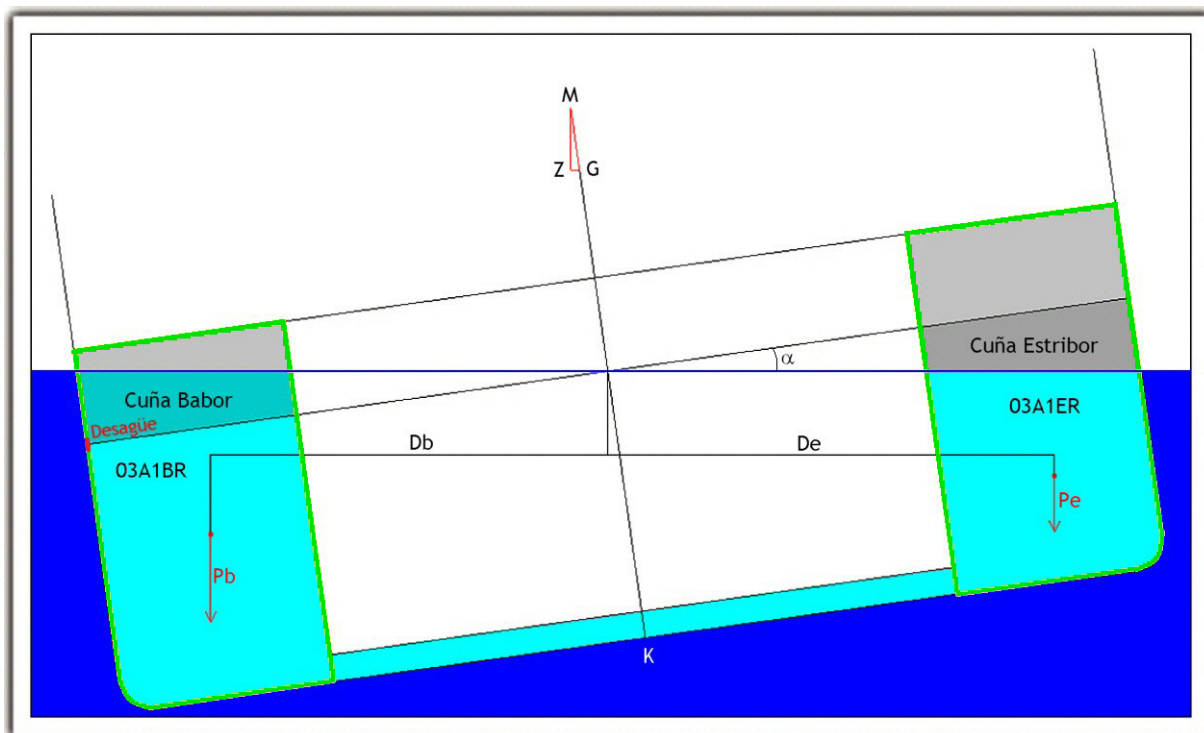
En la figura 9 se puede ver un corte transversal del buque VOLCÁN DE TAUCE a la altura de los espacios 03A1 cuando éstos están inicialmente llenos de agua hasta la flotación, con aproximadamente 135,4 t cada uno, y el buque escora a babor un cierto ángulo $\alpha < 10^\circ$. En dicha figura se han representado los siguientes elementos:

Figura 9. Distribución de pesos en los espacios 03A1 con una escora a babor $\alpha < 10^\circ$.

- Los volúmenes de las cuñas de babor y estribor son iguales y el volumen de agua total contenida en los espacios 03A1 es constante.
- Pb es mayor que Pe.

- Un par escorante, de valor $(Pb \cdot Db - Pe \cdot De)$, que escora el buque a babor.
- Un par adrizante, de valor $(Desplazamiento \cdot GZ)$, que adrizo el buque a estribor.
- Una reducción del par adrizante debida a las superficies libres de los espacios 03A1.

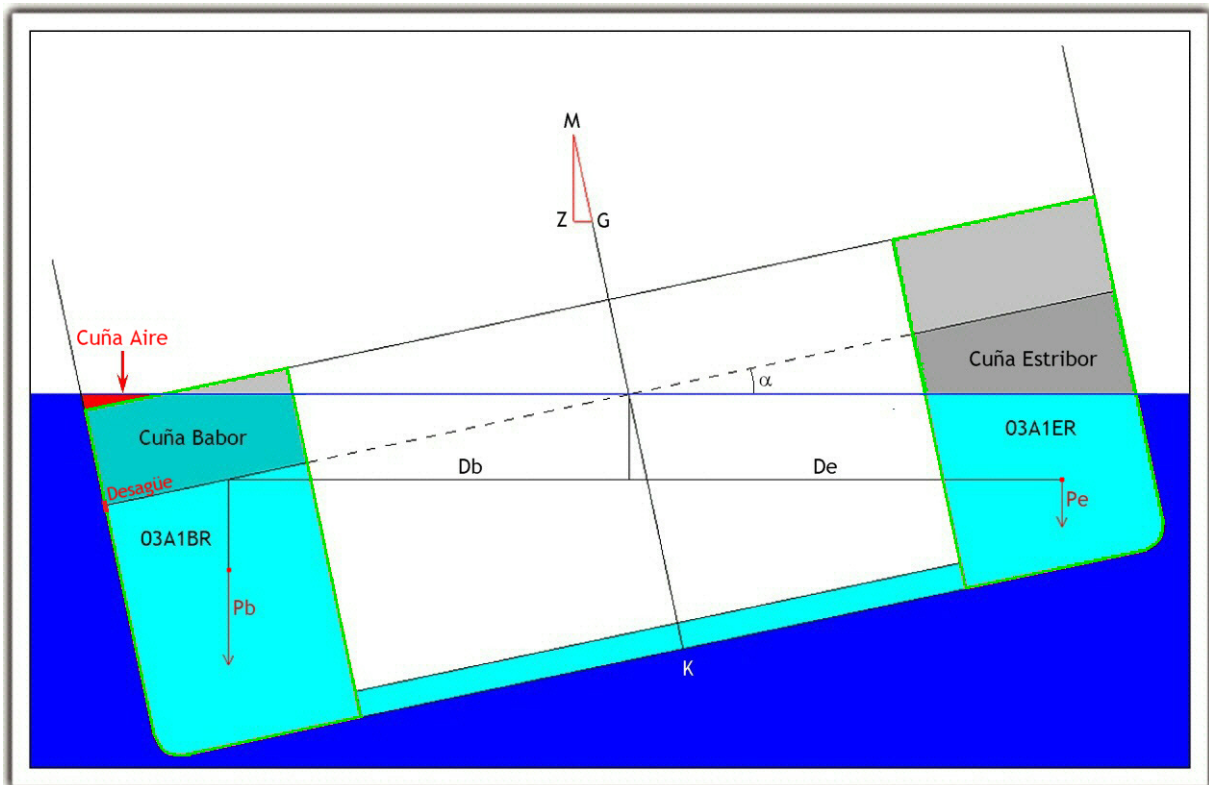
Para explicar por qué en los casos en los que el par resultante es escorante éste disminuye a partir de aproximadamente 10° de escora, se analizará una condición con un ángulo de escora $\alpha > 10^\circ$, como la representada en la figura 10, en la que se aprecia que:

- La cuña de babor es menor que la cuña de estribor, ya que un trozo de la cuña de babor, marcado en rojo y denominada "cuña aire", queda por encima de la cubierta principal y no se llena de agua.
- Se produce un vaciado de los espacios 03A1. El volumen desalojado es aproximadamente el área de la cuña dibujada en rojo multiplicada por la eslora de los espacios 03A1.
- El agua desalojada de los espacios 03A1 produce una disminución en los valores Pb y Db, disminuyendo el par escorante.

De acuerdo con las simulaciones realizadas, en estas condiciones se consigue el equilibrio del buque para ángulos de escora próximos a los 12° , tal como ocurrió durante el incidente.

Figura 10. Distribución de pesos en los espacios 03A1 con una escora a babor $\alpha > 10^\circ$.

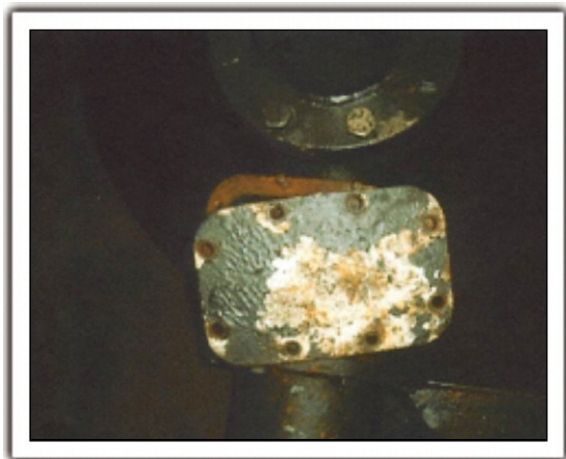
- La tapa de la válvula antirretorno de la tubería de desagüe de un imbornal del garaje, a la altura aproximada de la cuaderna nº 20, había quedado desmontada después de los trabajos de mantenimiento e inspección reglamentaria en seco realizados desde el 26 de febrero de 2009 hasta el 6 de marzo de 2009. En la figura 1 se puede ver la válvula mal montada, durante la inspección realizada el día 13 de marzo de 2009.

- La descarga al mar del imbornal quedaba por debajo del nivel de mar, de forma que, al no funcionar la válvula antirretorno, se inundaron los tanques 03A1 de babor y estribor, que debían permanecer vacíos.

Figura 11. Válvula antirretorno con la tapa de cierre sin apretar, durante la inspección realizada el día 13 de marzo de 2009.

1. Que revise sus procedimientos y supervise los trabajos de mantenimiento y reparación de buques para evitar que se produzcan errores como el ocurrido con el buque VOLCÁN DE TAUCE, en el que se dejó mal montada una válvula antirretorno, con el peligro que conlleva para la seguridad del buque y de sus pasajeros y tripulantes.

2. Que durante y después de las reparaciones en sus buques, inspeccionen los trabajos realizados en sus buques por los talleres y astilleros de reparación, especialmente todos aquellos que afecten a la seguridad del buque.
