Informe técnico S-43/2011

Investigación de la muerte de un tripulante a bordo del buque remolcador RÍA DE VIGO durante la maniobra de largado del cable de remolque en el puerto de Ferrol, A Coruña, el 30 de septiembre de 2010

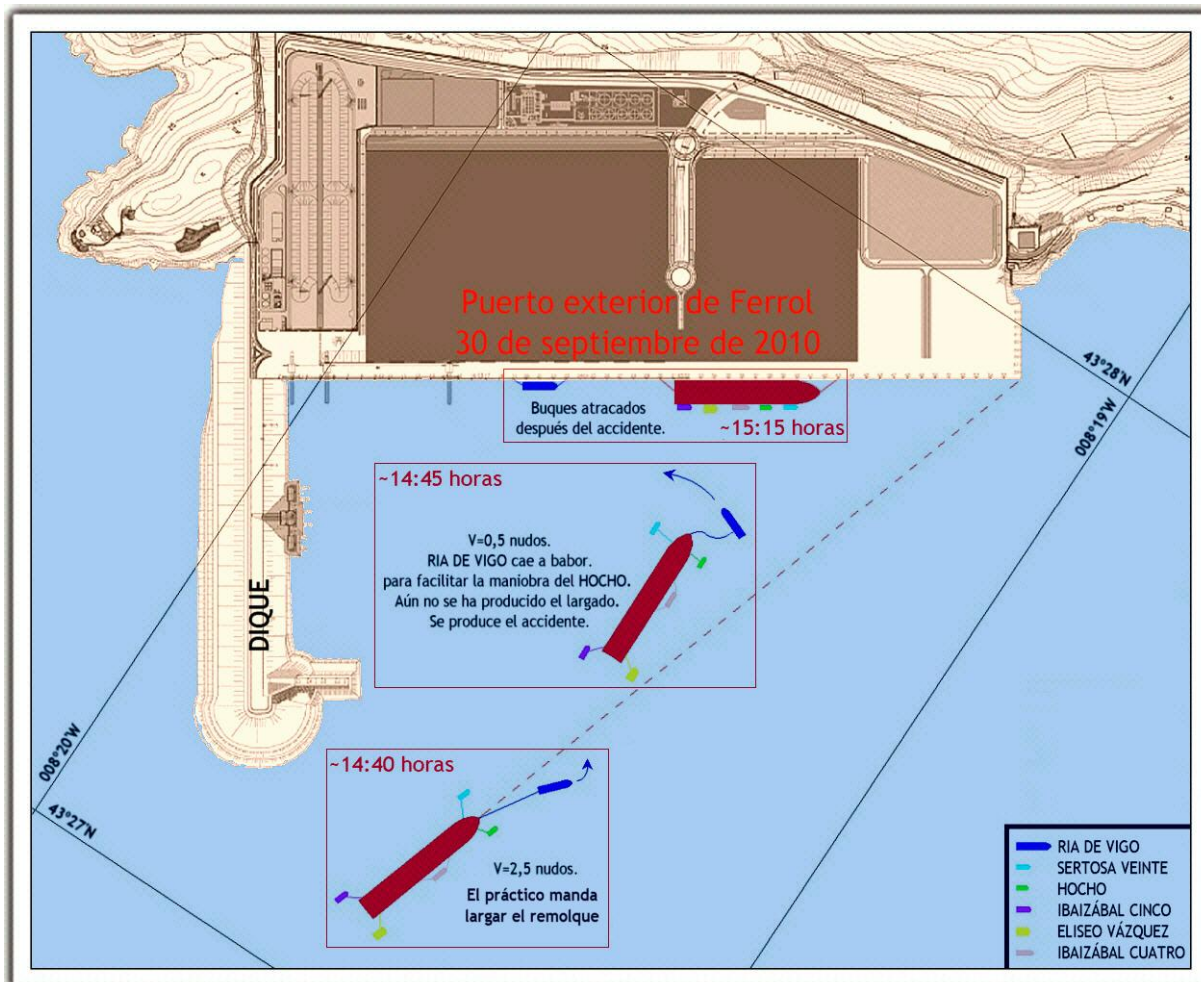
Figura 4. Maniobra de atraque del buque CHINA STEEL DEVELOPER

Aproximadamente a las 14:45 horas, como se representa en la figura 4, el remolcador RÍA DE VIGO caía a babor utilizando su hélice de proa y el cable de remolque, que aún no había sido largado, corría por la banda de babor hacia la proa. En la figura 5 se esquematiza el recorrido del cable de remolque por la banda de babor que pasó por las siguientes posiciones:

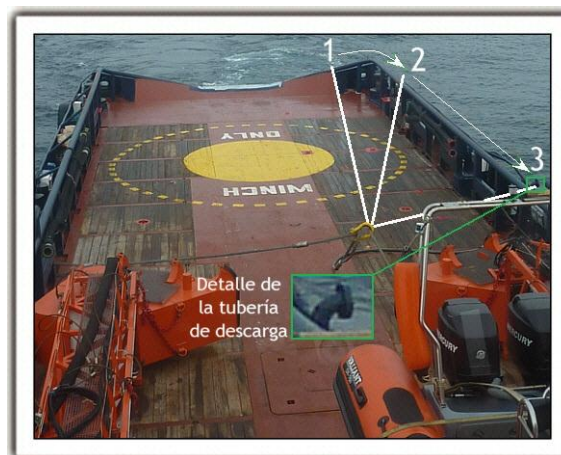
Figura 5. Posiciones del cable de remolque

1. En el momento en el que el buque remolcado estaba al abrigo, el cable de remolque tiraba por la popa, hacia la banda de babor.
2. Al caer el buque RÍA DE VIGO a babor, el cable de remolque se desplazó hasta la aleta de babor. En ese momento el contraemaestre y el marinero fueron hacia la popa, a la banda de babor, para vigilar que el cable no se introdujese en la hélice al perder tensión durante su largado.
3. Como el buque RÍA DE VIGO seguía cayendo a babor el cable de remolque corrió por la regala de babor hasta pasar por encima de la tubería de descarga de un tanque de residuos de dicha banda, que se utiliza en labores de lucha contra la contaminación marina. Una vez sobrepasada la tubería de descarga, el cable dejó de desplazarse hacia la proa.

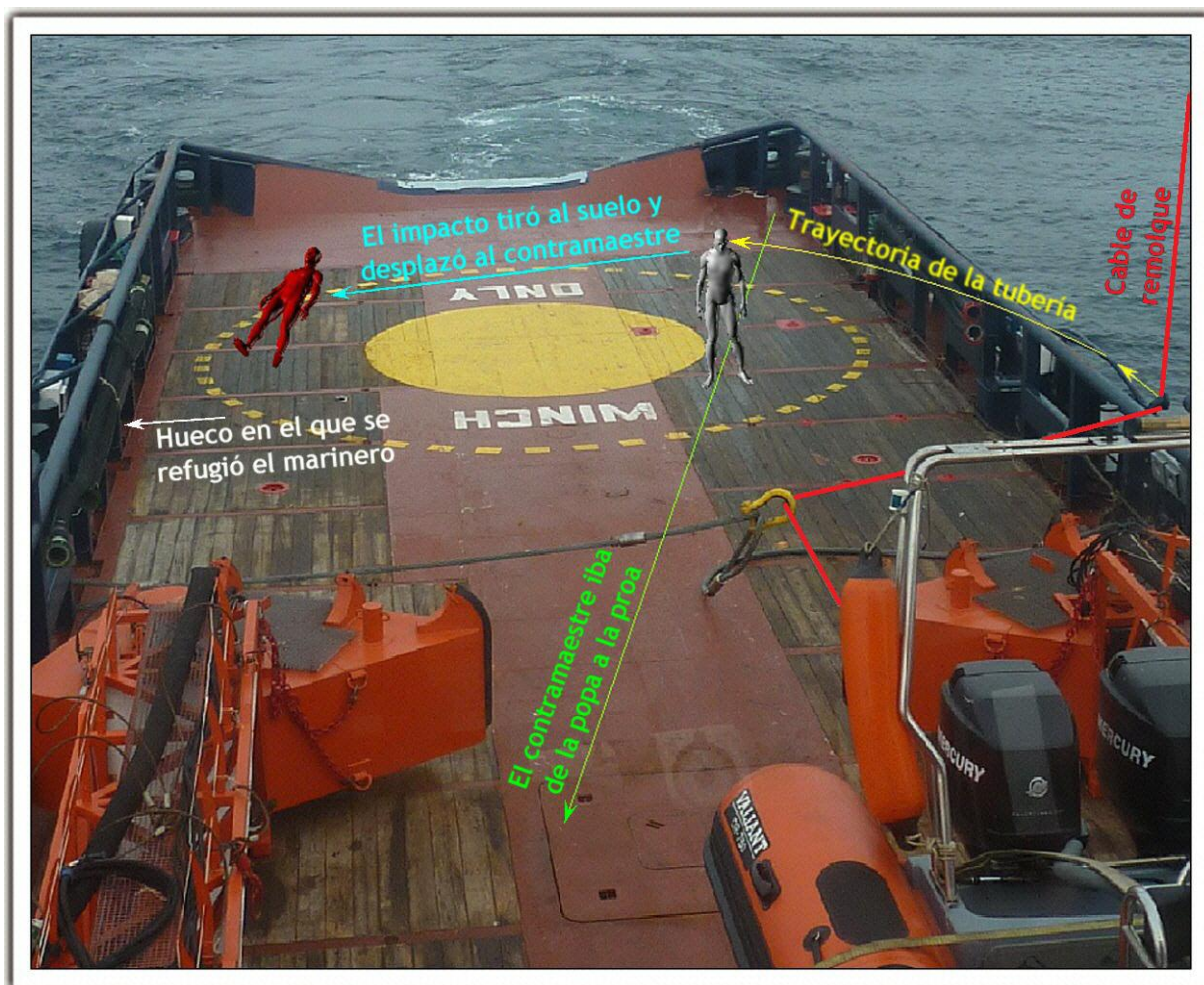
Figura 6. Esquema del accidente

El contraemaestre y el marinero que estaban en la cubierta comenzaron a andar desde la banda de babor en la popa hacia la habilitación para guarecerse. El marinero iba por delante del contraemaestre. En un momento dado la tensión del cable de remolque hizo que se rompiesen los tornillos de la brida inferior de la tubería de descarga, a la altura de la válvula de cierre, saliendo despedida por el aire la parte superior de dicha tubería.

El tramo de tubería arrancado, que pesaba aproximadamente 50 kg, al salir despedido chocó contra los tubos de protección de la cubierta o *burladeros*, cambiando su dirección hacia popa y golpeando al contraemaestre en el lado izquierdo de la cabeza, que estaba protegida con el casco, en la parte posterior del hombro izquierdo y en la mano izquierda, que tenía a la altura del hombro para hablar

En la figura 6 se puede ver un esquema de cómo se produjo el accidente.

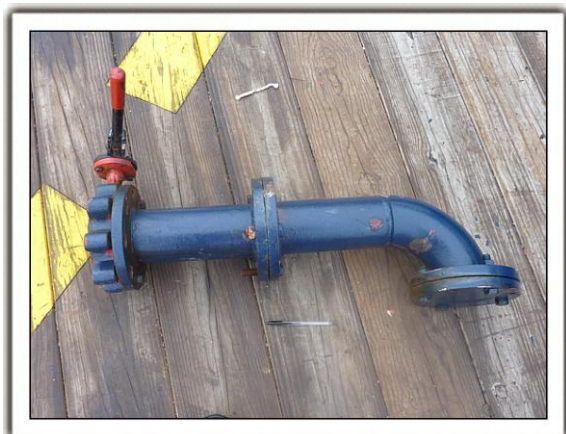
Figura 7. Tubería de descarga

En la figura 7 se puede ver un detalle de la tubería de descarga que salió despedida y en la figura 8 un detalle de la brida con los tornillos que se rompieron.

- El marinero accidentado fue golpeado por un tramo de tubería de aproximadamente 50 kg que salió despedido a gran velocidad al romperse sus tornillos de anclaje tras haber quedado enganchado el cable de remolque en un codo de una tubería de descarga del costado de babor.

1. Que eliminen cualquier impedimento que pueda interferir con las posibles trayectorias de los cables y, en su caso, instalen protecciones adecuadas alrededor de las tuberías de descarga que eviten que los cables de remolque puedan quedar enganchados en ellas.

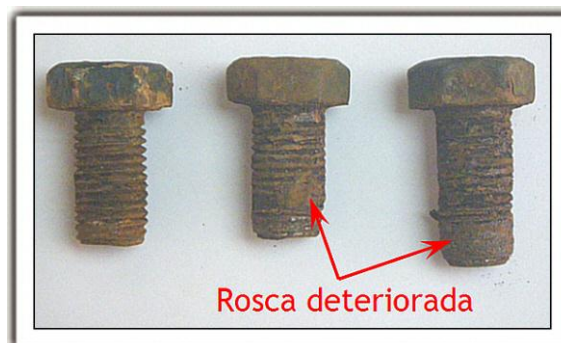
Figura 10. Estado de los tornillos rotos

- Los tornillos de la brida de unión de la tubería que salió despedida se rompieron. Se ha podido comprobar que algunos tornillos se rompieron a tracción mientras que en otros fue la rosca la que se rompió, liberando al tornillo de su tuerca. En la fotografía de la figura 10 se puede observar que los tornillos estaban oxidados y que partes de la rosca de algunos tornillos se habían perdido. La tensión a la que fueron sometidos los tornillos fue superior a la de diseño, provocando su rotura por tracción y cizalla.

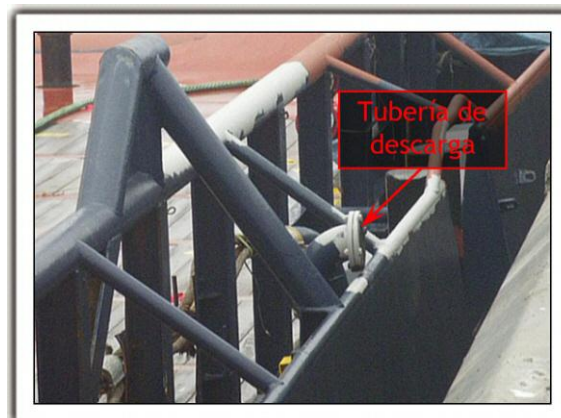
Figura 11. Posición de una tubería de descarga

- El cable de remolque se enganchó en la tubería de descarga porque su extremo no estaba adecuadamente protegido. En la figura 11 se puede ver que una tubería de descarga análoga sobresale de las defensas dispuestas.

2. Que no instalen ningún impedimento que pueda interferir con las posibles trayectorias de los cables y, en su caso, instalen protecciones adecuadas alrededor de las tuberías de descarga que eviten que los cables de remolque puedan quedar enganchados en ellas.
