INFORME TÉCNICO A-30/2012

Investigación del abordaje entre el ferry de gran velocidad MILENIUM DOS, y el bulk carrier NEW GLORY, en el Estrecho de Gibraltar el 13 de enero de 2012

COMISIÓN PERMANENTE DE INVESTIGACIÓN DE ACCIDENTES E INCIDENTES MARÍTIMOS

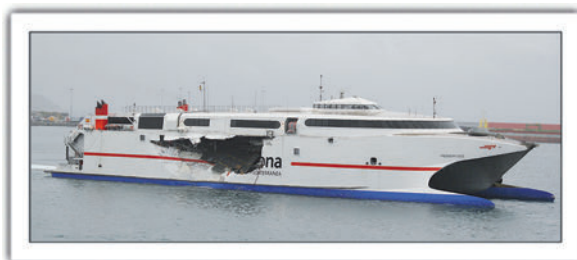
En el abordaje se produjo una abertura de 26 m de longitud y 6 m de altura en la banda de estribor del ferry MILENIUM DOS, causan-

do daños a la cubierta del garaje, a los espacios vacíos 4, 5 y 6, y a dos tanques de combustible, que provocaron una contaminación en la zona. La cubierta del pasaje sufrió sólo pequeños desperfectos y el buque se mantuvo a flote.

**Figura 6.** Daños en el buque MILENIUM DOS

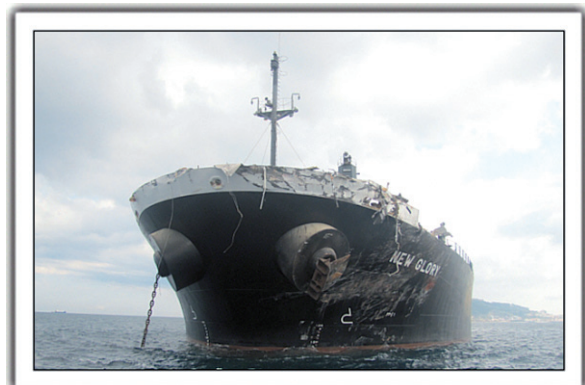
No hubo heridos en el buque NEW GLORY, que sufrió daños menores en la proa.

**Figura 7.** Daños en el buque NEW GLORY

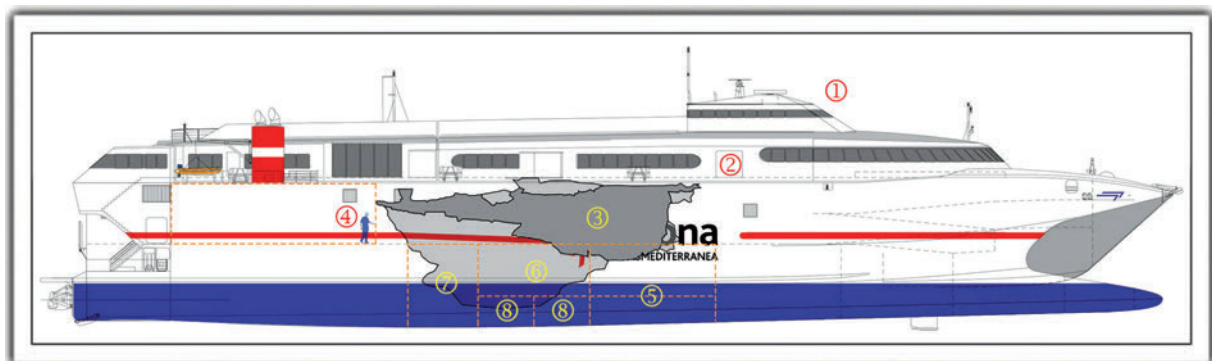
En la figura 16 se puede ver un esquema de los daños que sufrió el buque, que fueron principalmente la rotura de las planchas y refuerzos del costado de estribor a la altura de:

A consecuencia del accidente se produjo un vertido indeterminado de gasoil procedente de los tanques de estribor del buque MILENIUM DOS. En el momento del accidente había en dichos tanques aproximadamente 36000 litros de gasoil.

Figura 15. Daños sufridos por el buque MILENIUM DOS.

- ① puente de mando, ② cubierta de pasajeros, ③ cubierta de garaje, ④ antecámara de máquinas, ⑤ espacios vacíos 4, ⑥ espacio vacío 5, ⑦ espacio vacío 6, ⑧ tanques de gasoil.

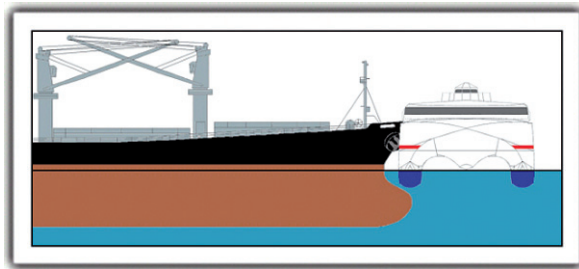
- El bulbo de proa del buque NEW GLORY no llegó a colisionar contra el casco de estribor del buque MILENIUM DOS sino que quedó por debajo de él, como se puede observar en el croquis de la figura 16.
- La proa del buque NEW GLORY colisionó por debajo de la cubierta de pasajeros del buque MILENIUM DOS, levantando el bloque central de la superestructura.

Figura 16. Bulbo de proa del buque NEW GLORY bajo el casco del buque MILENIUM DOS (figura a escala)

En otras condiciones de carga de los buques las consecuencias podrían haber sido mucho más severas.

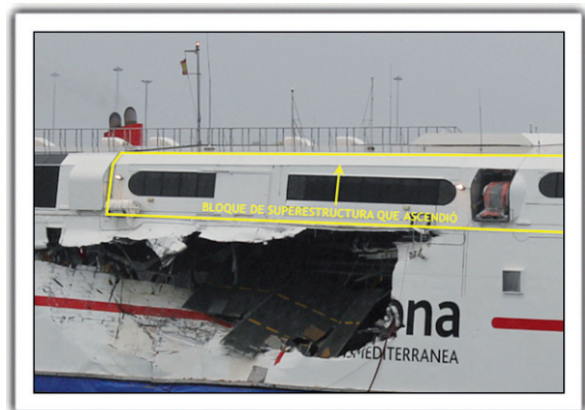
El hecho de que la parte de la superestructura que fue embestida por el buque NEW GLORY subiese con la proa de éste tuvo los siguientes efectos:

- El bloque de superestructura se levantó en vez de romperse, evitando así que esta zona se destruyese con el golpe y preservando la integridad del pasaje.
- No se produjeron condiciones de arrufo o quebranto que hubiesen puesto en peligro la integridad de la estructura.
- Ambos buques quedaron unidos hasta que la proa del buque NEW GLORY descendió al llenarse su pique de proa, descendiendo con ella el bloque de la superestructura que se había levantado, liberando así a ambos buques de su unión.

Figura 17. Bloque de la superestructura del buque MILENIUM DOS que quedó levantado

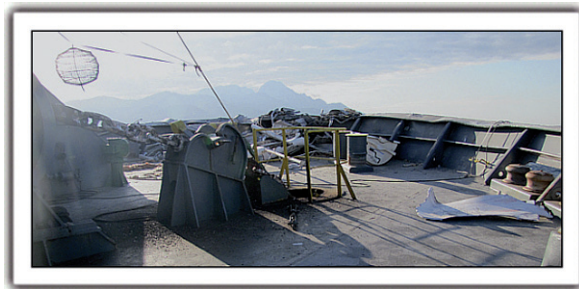
El buque NEW GLORY sufrió desperfectos de escasa importancia en la zona de proa en babor y ninguno de sus tripulantes resultó herido.

Figura 18. Daños en la proa del buque NEW GLORY

Los daños, localizados a proa en babor y que se extendían longitudinalmente desde la escotilla 1 a la mitad de la proa, fueron:

- Se dobló la barandilla en la proa.
- Hubo daños en la plataforma, los tubos de ventilación y la baliza.
- El palo de la bandera se cayó.
- El cabrestante y estopor de babor se doblaron.
- La cubierta en babor quedó abollada.
