INFORME TÉCNICO A-20/2012

Investigación del vuelco del buque mercante DENEK en el puerto de Algeciras el 11 de junio de 2011

COMISIÓN PERMANENTE DE INVESTIGACIÓN DE ACCIDENTES E INCIDENTES MARÍTIMOS

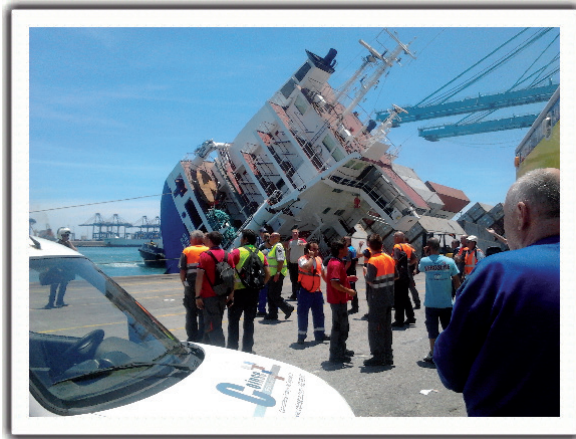
Figura 5. Momentos posteriores al accidente

A las 13:38 horas, tras cargar un contenedor de 40 pies sobre cubierta en el bay 18, a estribor y a tercera altura después de tres intentos, el buque empezó a escorar a estribor, lentamente primero y progresivamente a mayor velocidad, hasta que los contenedores sobre cubierta apoyaron en el muelle. Algunas estachas faltaron, permitiendo que el buque se desplazara varios metros hacia proa. La escora en esos momentos y según la apreciación de los testigos, era de aproximadamente 45°.

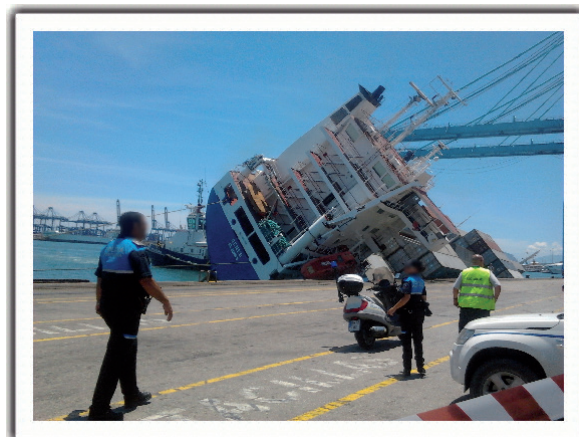
Figura 6. Situación a las 14:00 del 11 de junio

A las 13:52 horas, dos remolcadores portuarios empujaron el pantoque del buque contra el muelle, impidiendo que el buque volcara completamente.

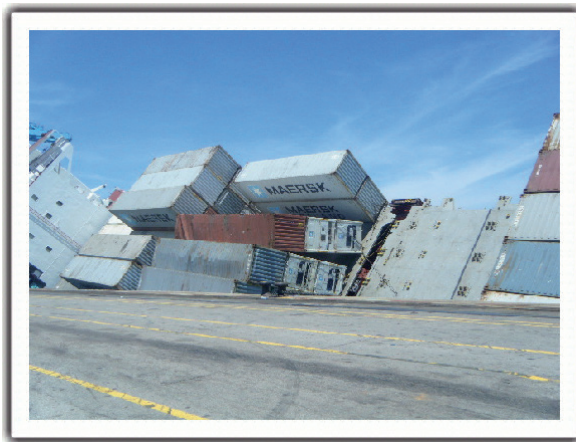
Al escorar el buque, parte de los contenedores situados sobre cubierta y sobre la bodega 2, se soltaron de sus trincajes y se desplazaron a estribor (véase Figura 7).

Figura 7. Contenedores sobre bodega 2 cuyos anclajes no soportaron la escora

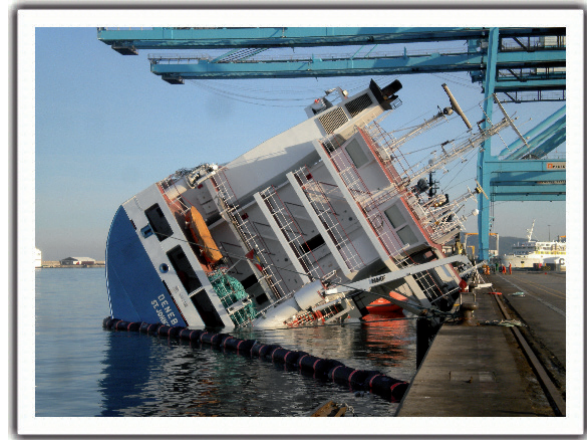
Figura 8. Situación a las 20:00 del 11 de junio

La escora del buque progresó, inundándose inicialmente por proa hasta que ésta apoyó sobre el fondo, mientras que la parte de popa permaneció a flote mientras aumentaba la escora. A medida que el día fue avanzando y la sala de máquinas se fue inundando, la popa del B/M DENEB fue perdiendo flotación hasta que finalmente se posó sobre el fondo alejándose ligeramente del muelle y escorando hasta los 54° aproximadamente. A las 20:00 horas, el alerón del puente de estribor entró en contacto con el muelle permaneciendo en esa posición de equilibrio (Figura 8).

Durante la noche, la estructura que soportaba la cubierta de abrigo del alerón del puente de estribor cedió. El buque continuó escorando hasta alcanzar unos 75° de escora. El palo de luces de proa, que era uno de los elementos que limitaban la escora del buque junto a la toldilla del alerón, también cedió, permitiendo que el buque alcanzase esta nueva posición de equilibrio.

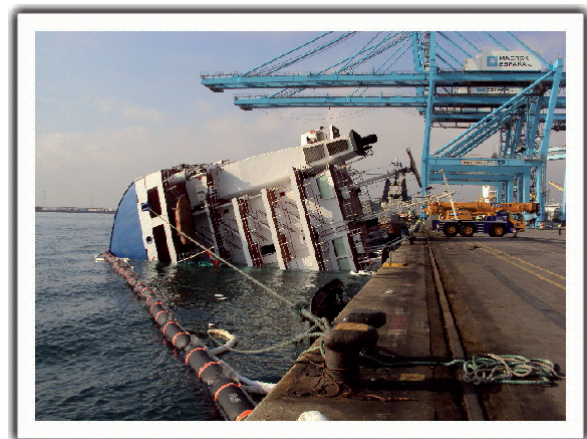
Figura 9. Situación a las 08:30 del 12 de junio

Al día siguiente, día 12 de junio, a las 06:50 horas, un técnico de operaciones de SASEMAR informó que no se observaba salida de aire a lo largo del cantil, lo que fue interpretado como signo de que el buque debía estar apoyado en el fondo. En la Figura 9 se muestra el estado del buque poco tiempo después.

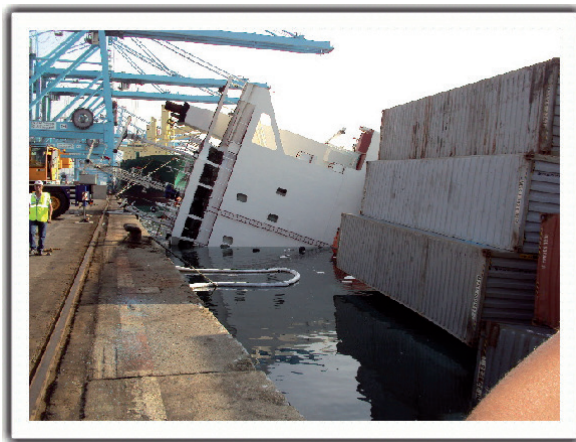
Figura 10. Situación a las 09:30 del 12 de junio

Tal y como se puede apreciar en las Figuras 6 y 7 que corresponden a la tarde del día 11 de junio, el buque durante la noche continuó escorando hasta quedar en la posición mostrada en la Figura 10, en la mañana del día 12 de junio.

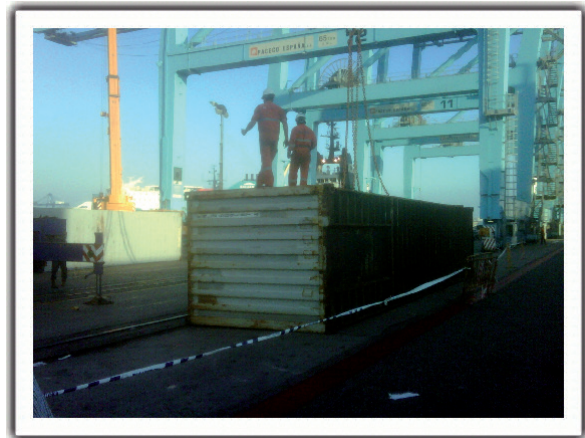
Figura 11. Trabajos de retirada de contenedores por la compañía que hizo el salvamento la tarde del 12 de junio

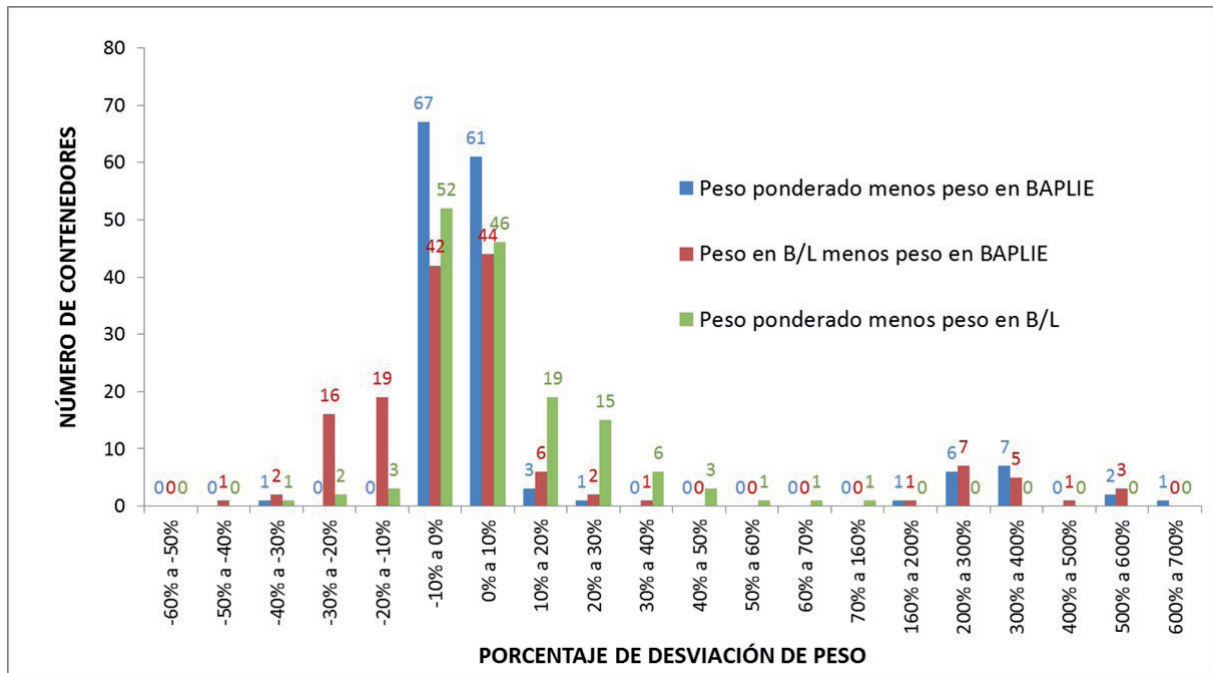
Figura 12. Distribución de las variaciones de peso encontradas en los contenedores cargados

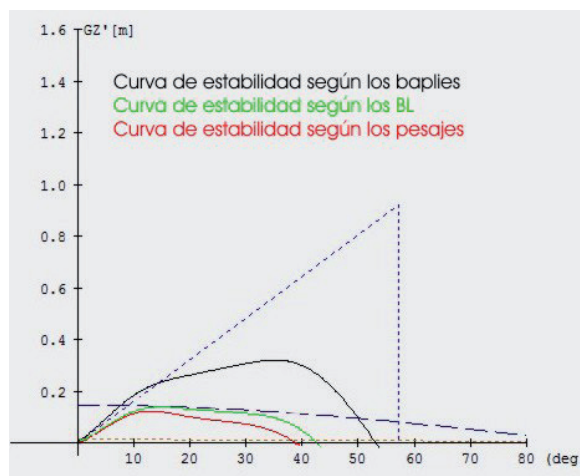
Figura 13. Plan de estiba previsto: comparación de las tres curvas de estabilidad correspondientes a los tres pesos disponibles

En los tres casos el buque mantiene un GM positivo. Si el buque se hubiese cargado según el plan de estiba previsto, en su situación final no hubiera volcado en el puerto. Además, habría quedado sobrecargado si no se hubiera actuado sobre los lastres. A este respecto cabe decir que el buque llevaba 65 t en el tanque lateral n.º 1 de estribor, y que se habían llenado los dobles fondos de proa.

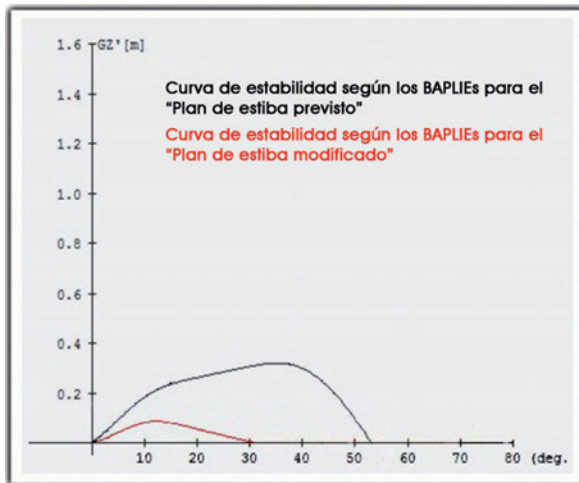
En la figura se aprecia cómo la curva de estabilidad del buque para la nueva condición, representada en color rojo, se reducía de forma con-

Figura 14. Comparación de las curvas de estabilidad con los datos de los BAPLIEs en el plan de estiba previsto y modificado

siderable. En esta condición de carga, ya no se cumplían la mayoría de los criterios de estabilidad reglamentarios.

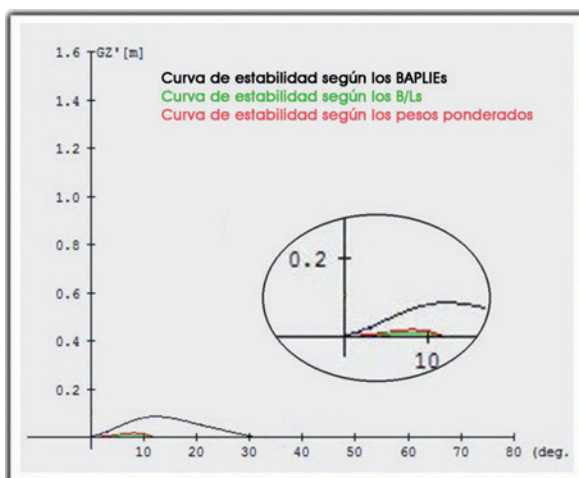
De igual forma, considerando los pesos ponderados o los pesos de los B/L, el buque no cumpliría con los criterios de estabilidad. En la Figura 15 se muestran las tres curvas de estabilidad correspondientes.

Figura 15. Plan de estiba modificado: comparación de las curvas de estabilidad elaboradas con las tres listas de pesos analizadas

El resultado fue que el buque se encontraba prácticamente en equilibrio inestable. Esta configuración de carga suponía el vuelco indefectible del buque en algún momento a lo largo de las operaciones de carga y, en todo caso, en cuanto el buque hubiera largado amarras para hacerse a la mar.

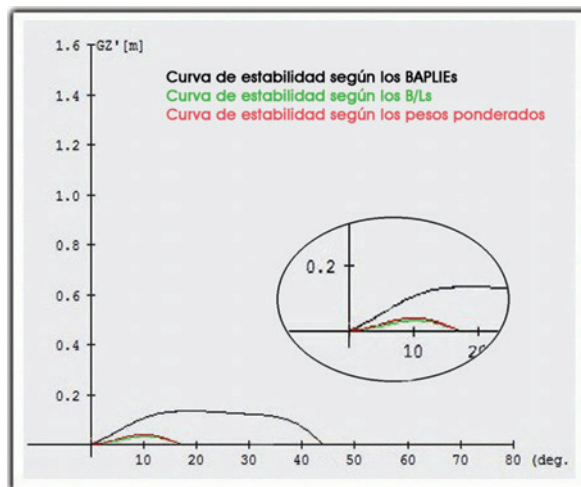
El momento del accidente corresponde a un punto intermedio dentro de la previsión que se hizo en el plan de estiba modificado. En ese momento se habían cargado 150 contenedores de los 163 previstos de acuerdo al plan modificado de estiba, y se iban a seguir cargando los 13 contenedores faltantes sobre cubierta. Las curvas de estabilidad en el momento del accidente se muestran en la Figura 16:

Figura 16. Comparación curvas de brazos adrizantes en el momento del accidente

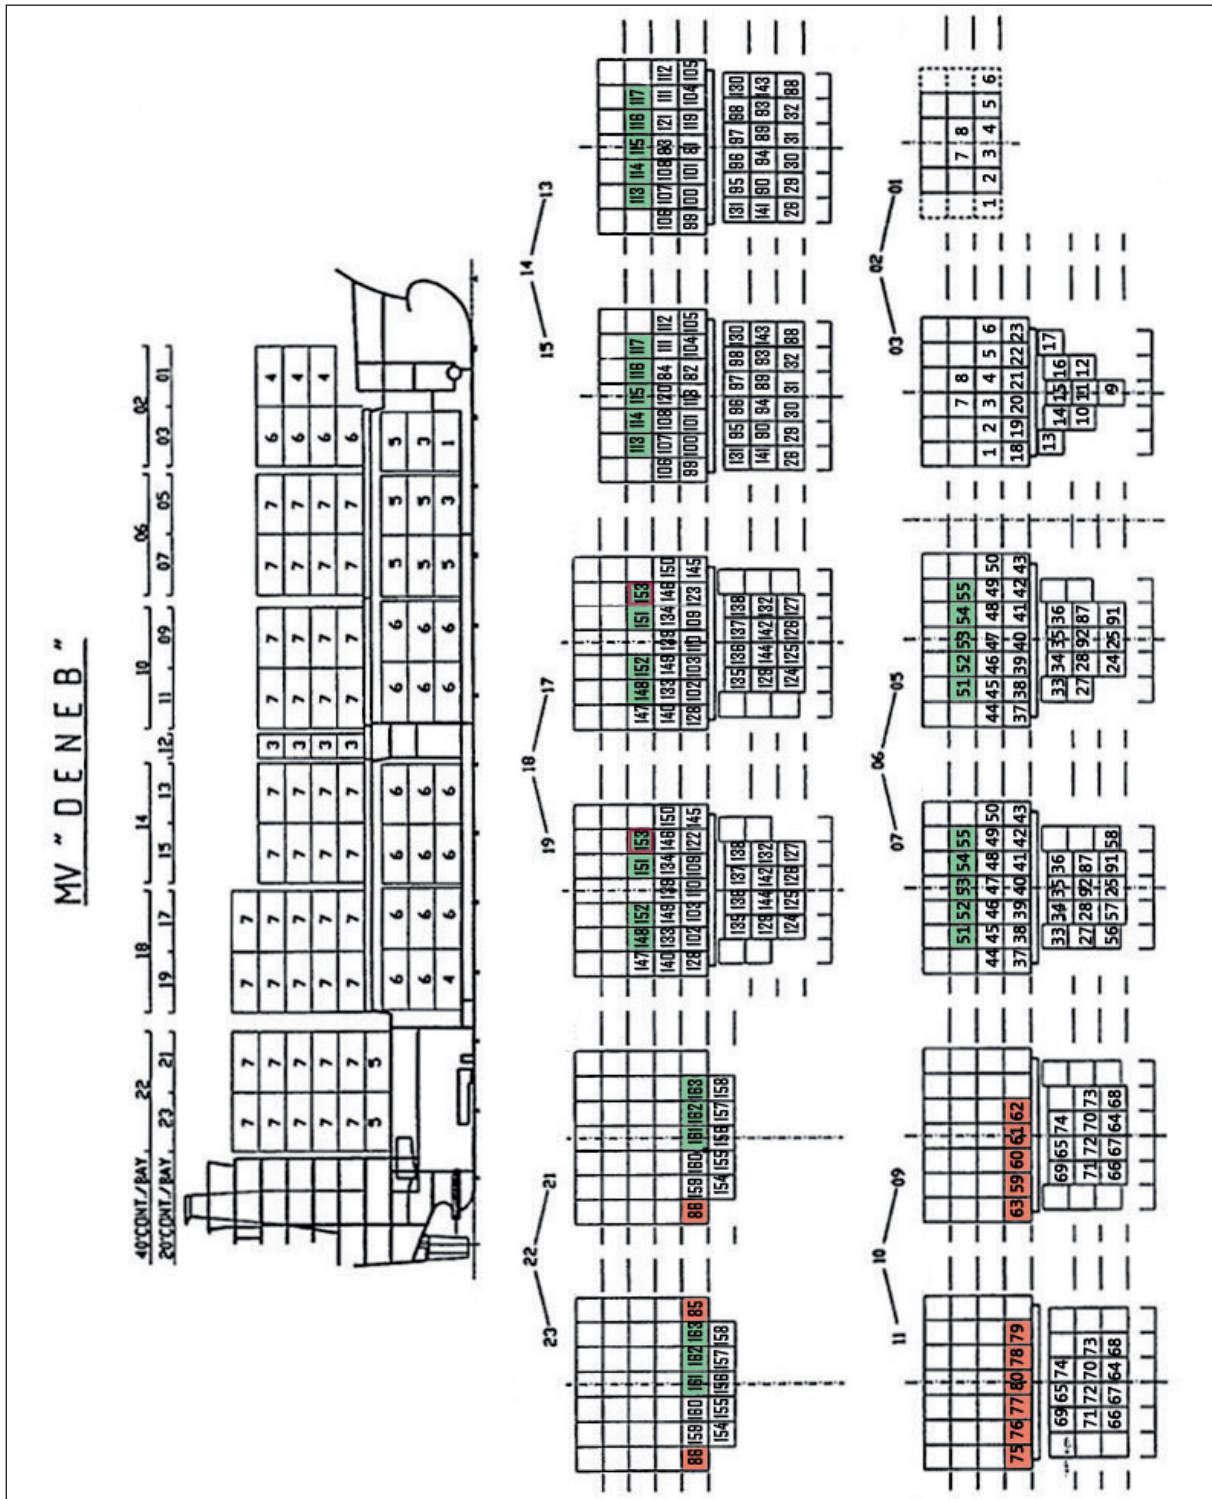
Figura 19. Estado final de carga del B/M DENE B. El contenedor 153, marcado con un recuadro rojo fue el último contenedor en cargarse a bordo. Los contenedores marcados con fondo verde son aquellos cuyo peso real superaba en más de 200 % el peso en el BAPLIE. Los contenedores con fondo rojo son aquellos que en el momento del accidente no estaban a bordo, pero cuya posición de estiba si venia reflejada en el Plan de estiba modificado.
