Informe técnico S-27/2012

Investigación del abordaje entre el buque mercante OLIVIA y el buque pesquero FARO DE ONS a 11,4 millas al NNE de Cabo Lastres (Asturias) el 8 de abril de 2011

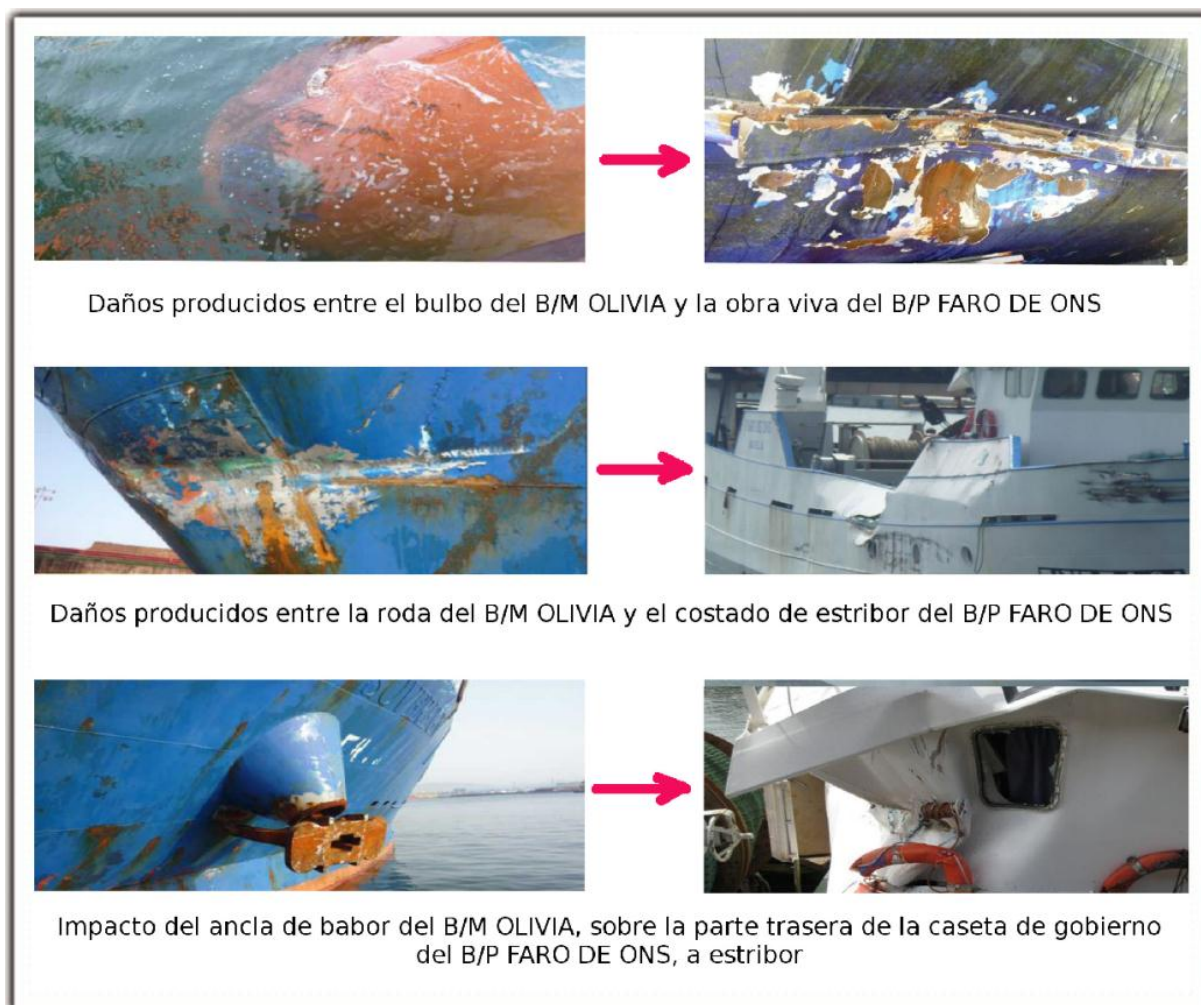
Figura 4. Daños sufridos por ambos buques

- Tipo de accidente: Abordaje.
- Fecha y hora: 8 de abril de 2011, 9:24 UTC
- Lugar del accidente: $l=43^{\circ}43,2'N$ y $L=005^{\circ}15,7'W$
- Condiciones marítimas: Viento del E con fuerza 3 en la escala Beaufort (7 a 10 nudos), buena visibilidad y marejadilla.
- Consecuencias: El B/P FARO DE ONS sufrió daños importantes en la obra viva, en el costado sobre flotación a estribor y en la caseta de gobierno a estribor, que no impidieron al buque navegar con seguridad. El B/M OLIVIA sufrió abolladuras en el bulbo y la roda (Figura 4). No hubo daños personales ni contaminación.

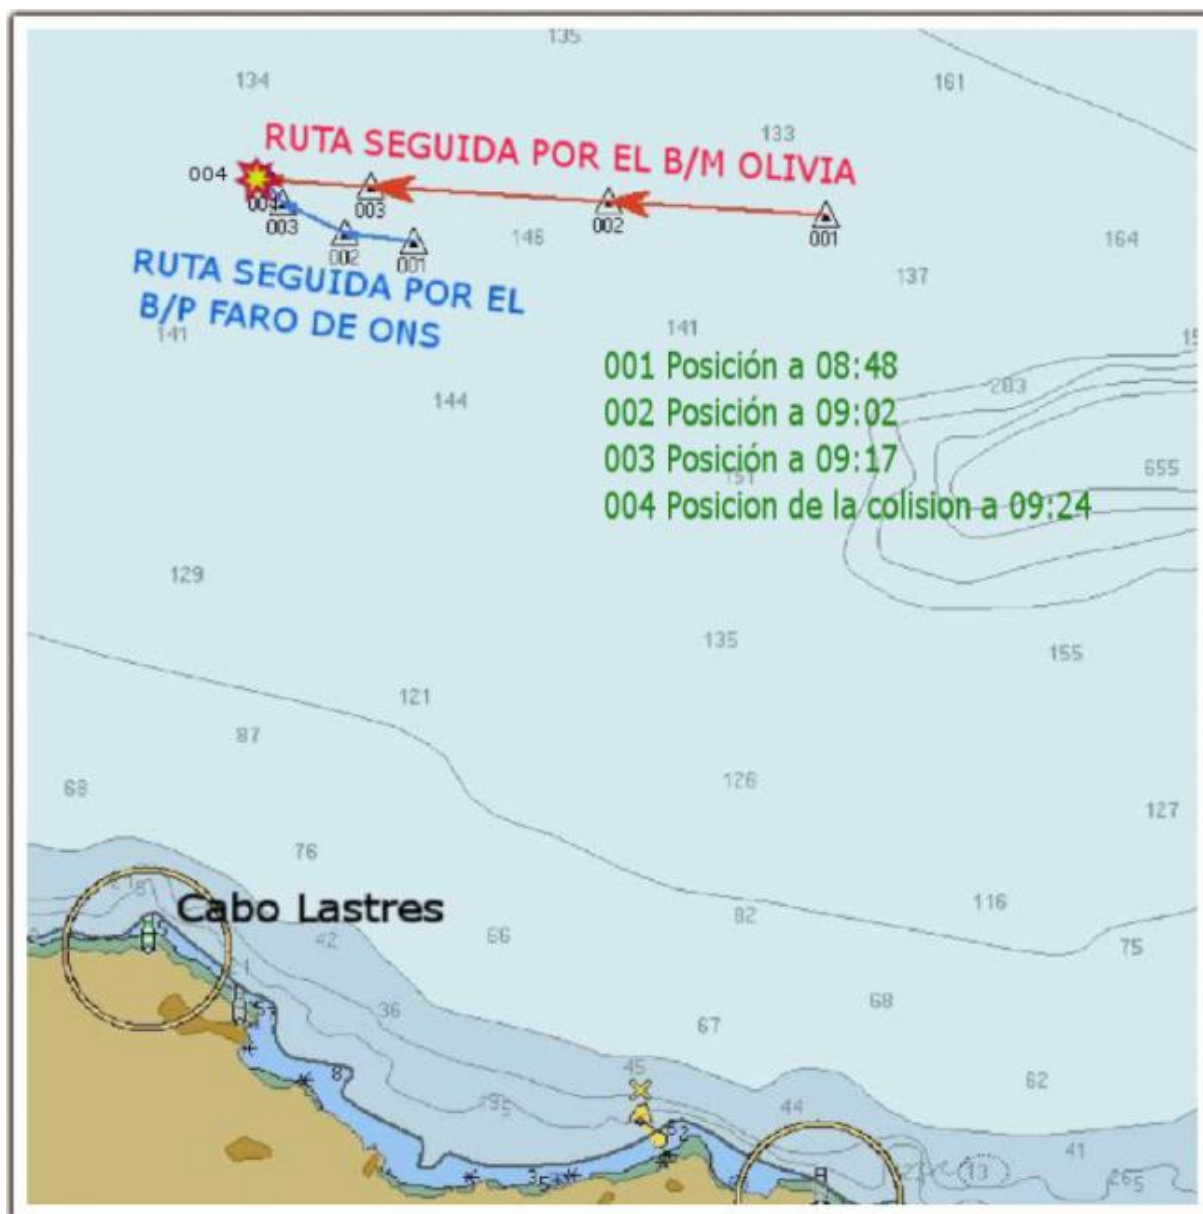
Figura 5. Derrotas seguidas por ambos buques

A partir de los datos de la caja azul del pesquero y del VDR del mercante se han reconstruido las derrota seguidas por ambos buques (Figura 5). De las posiciones registradas se deduce lo siguiente:

- El pesquero se encontraba a 5,8 millas y demoraba al $266,2^\circ$ del B/M OLIVIA y su aspecto era de 174° por babor, lo que convertía al B/P FARO DE ONS en un buque alcanzado según la regla 13 b) del RIPA.

- No obstante el B/P FARO DE ONS, según las declaraciones de su patrón, fue cayendo paulatinamente a estribor, siguiendo el veril; contraviniendo lo prescrito en la regla 17 a i) del Reglamento internacional para prevenir los abordajes, 1972 (en lo sucesivo, RIPA).

- Entre las 09:02 y las 09:17 horas el pesquero navegó al rumbo 297° con una velocidad de 3,9 nudos. De mantener este rumbo, los cálculos realizados muestran que la distancia mínima a que pasarían ambos buques sería de 0,13 millas, y que esto se produciría a las 09:24 horas.

- No obstante, el pesquero continuó con su caída a estribor, produciéndose la colisión a las 09:24 horas
- Entre las 09:17 y las 09:24 horas, el B/P FARO DE ONS navegó al rumbo 318° . El patrón declaró que, en el momento del abordaje, su rumbo era 329° , lo que se aproxima bastante a los cálculos realizados. En ese momento el rumbo del carguero era 274° y su velocidad 13,2 nudos.

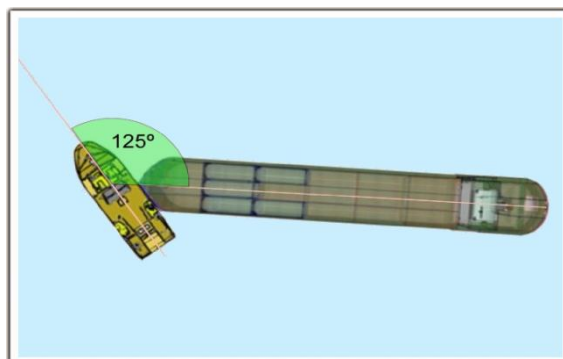
Figura 6. Aspecto con que se produjo la colisión

Los cálculos realizados han determinado que el aspecto del B/P FARO DE ONS, para el B/M OLIVIA en el momento del abordaje, era entre 125° y 136° por estribor. En la Figura 6 se muestra una representación de las posiciones entre ambos buques para un aspecto de 125° estribor.

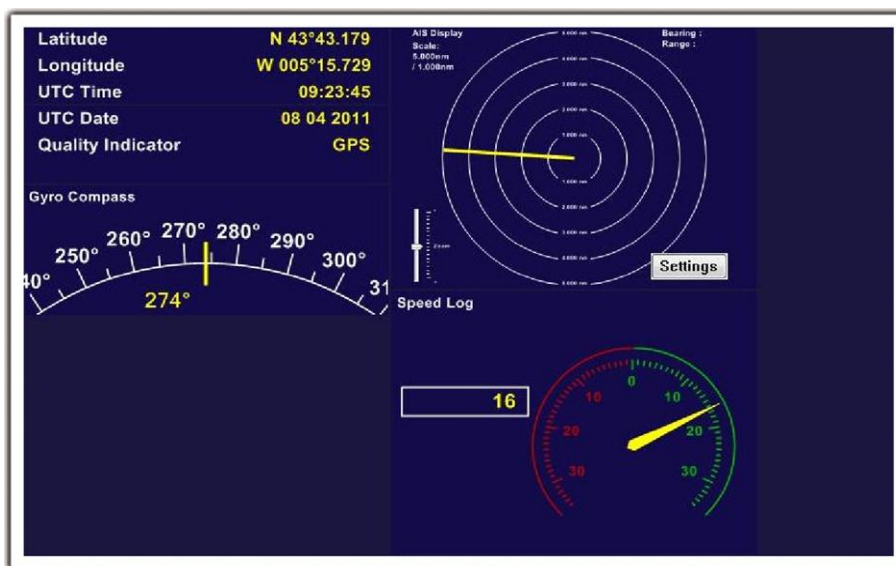
Figura 7. Pantalla del RDT del B/M OLIVIA en el momento del abordaje

En la Figura 7 se muestra la pantalla del RDT del B/M OLIVIA en el momento del abordaje.

El estudio de los datos contenidos en el RDT del B/M OLIVIA demuestra que en ningún momento dicho buque realizó maniobra alguna de timón o de máquina para evitar el abordaje.

Tampoco se escucha ninguna llamada de VHF en los 5 minutos que preceden al abordaje.

Los micrófonos tampoco recogen ninguna señal sonora que hubiera sido realizada por parte del B/M OLIVIA, ni ninguna otra que pudiera interpretarse como proveniente del B/P FARO DE ONS en ese periodo de tiempo.

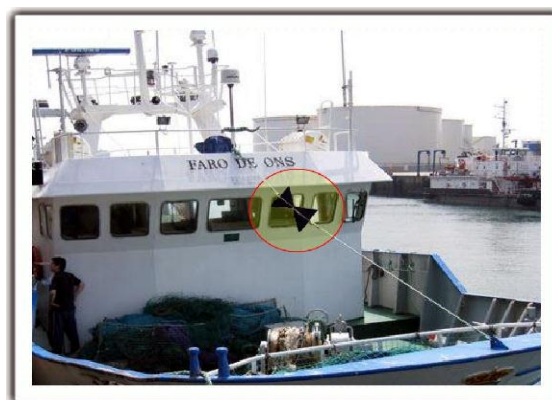
Figura 8. Marca de pesca al arrastre según la regla 26 del RIPA, mostrada por el B/P FARO DE ONS atracado en puerto

El capitán del B/M OLIVIA manifestó que el B/P FARO DE ONS no llevaba las marcas que lo identificaban como arrastrero faenando, según era exigible por la regla 26 del RIP. En la Figura 8, tomada a la llegada del B/P FARO DE ONS al puerto de Gijón tras el accidente, se observa que la citada marca continúa izada a pesar de que obviamente el buque ya no está pescando. La marca se ha resaltado inscribiéndola en una elipse de borde de color rojo.

Es preciso destacar que dicha marca, como se puede ver en la fotografía de la Figura 8, no es visible desde una posición situada a popa del través.

Aunque el reglamento no determina la posición exacta para las marcas de pesca, la investigación ha determinado que el lugar donde la tenía ubicada el B/M FARO DE ONS no era el más idóneo. Esto contribuyó a que no fuera vista, o no pudiera ser vista, por el responsable de la guardia de navegación del B/M OLIVIA, puesto que se acercaba por popa de su través.

Como factor subyacente se apunta a una ubicación inadecuada de las marcas de pesca del B/M FA-RO DE ONS.

Que elabore instrucciones para sus inspectores, con el fin de clarificar la posición en que se deben colocar las marcas de pesca, con objeto de poder ser observados por el personal de guardia a bordo.
