Informe técnico S-31/2012

Investigación del fallecimiento de dos tripulantes tras ser golpeados por el aparejo de pesca a bordo del atunero B/P FELIPE RUANO en alta mar, el 28 de enero de 2011

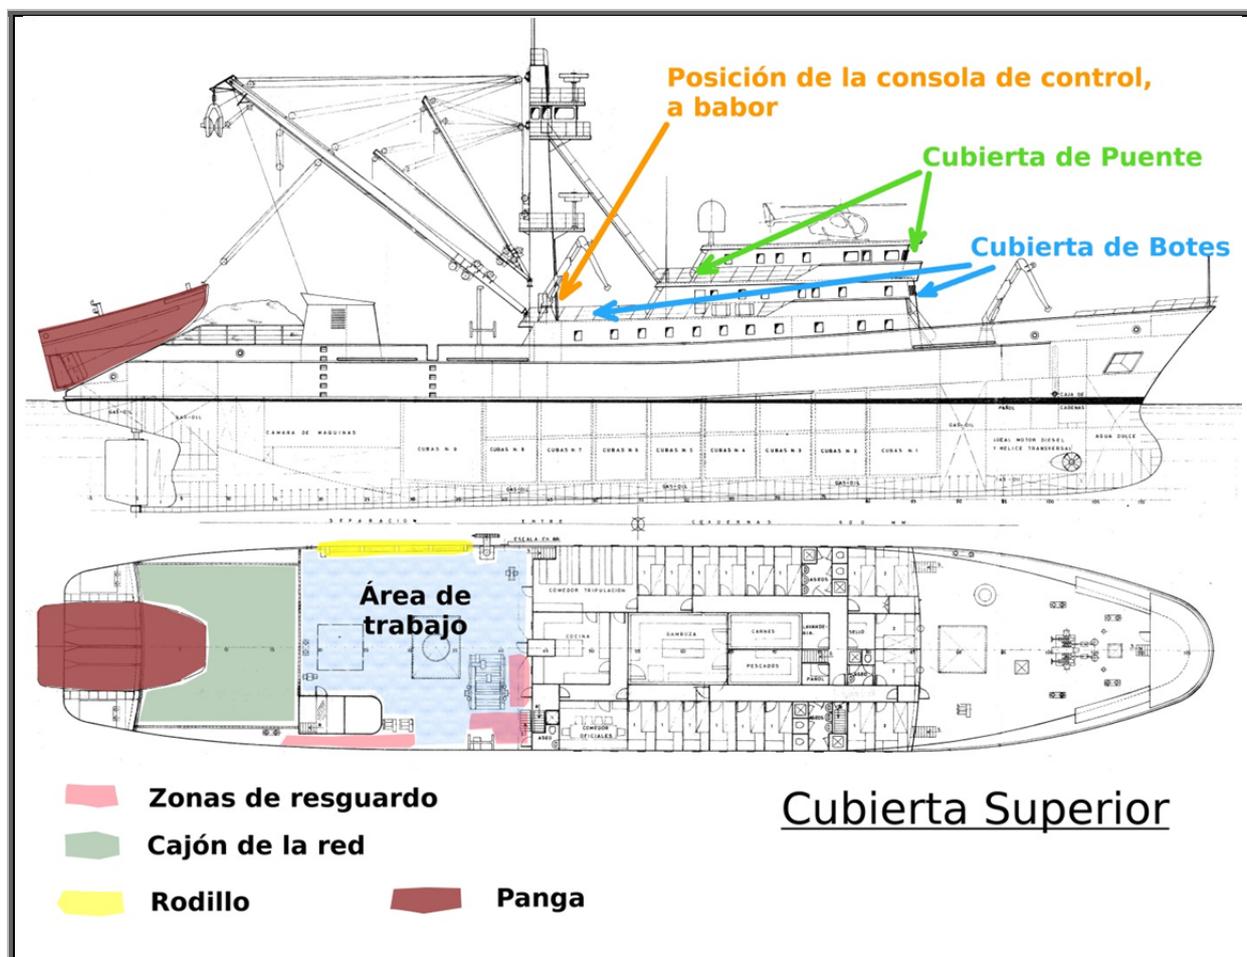
Figura 2. Disposición general del B/P FELIPE RUANO y áreas de trabajo

El accidente se produjo en un momento determinado de la maniobra de estrobada en que el arte se encontraba colgado del aparejo real, y la parte inferior de la columna resultante se encontraba ceñida con un estrobo y enganchada a un cabo trenzado sintético de alta resistencia de tipo "Samson". El enganche se encontraba por fuera de la borda del buque, por lo que este cabo atravesaba

el área de trabajo desde su origen en la maquinilla hasta el extremo de popa - babor de la cubierta superior del B/P FELIPE RUANO.

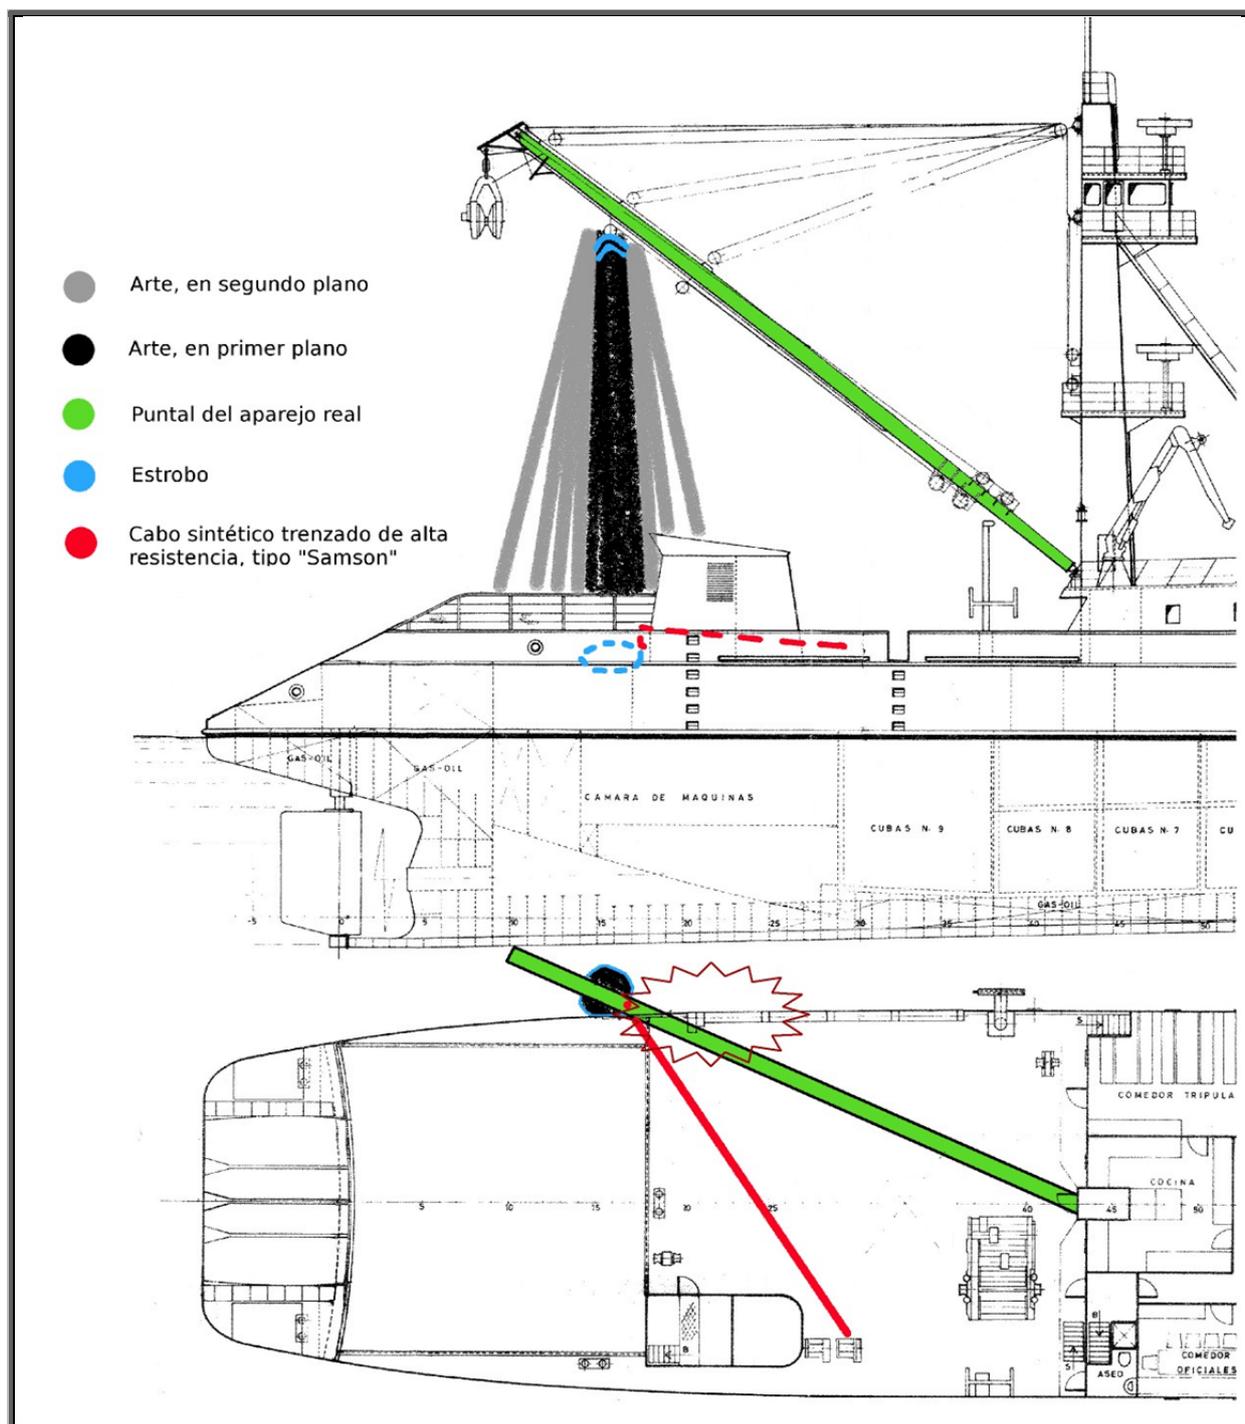
Figura 5. Área del accidente, encerrada en la línea quebrada de color marrón

En la Figura 5 se muestra el área en que se produjo el accidente, así como se ha identificado con diversos colores los elementos que intervinieron de forma directa en el accidente. Se han suprimido detalles de los planos originales con el fin de no complicar la imagen.

En torno a las 20:00 horas, encontrándose en plena maniobra con el aparejo estrobo y retenido por un cabo tipo "Samson", el buque recibía el viento por la banda de estribor por lo que el aparejo llamaba fuertemente de popa. Todavía no se había enganchado este estrobo al aparejo real. El

“Samson”, que retenía el estrobo por fuera de la borda, llamaba en cubierta de la forma que se muestra en la figura 5 en una zona poco apropiada para trabajar, en la esquina de popa-babor de la cubierta, y limitada por el borde del cajón para estibar la red.

La Comisión considera que la maniobra elegida tuvo el primer efecto, en el momento inmediatamente posterior a la metida de la panga a estribor, de hacer que el arte llamara más por la popa ya que la popa del buque “se montaría” encima del arte, incrementando además la tensión del “Samson” que la retenía en cubierta.

El arte no se separaría hasta que el buque no resultara afectado por el empuje del viento, lo que pudo tardar varios minutos. La tripulación, que se encontraba a resguardo en cubierta esperando poder cobrar el arte y estibarlo, pudo sentir que la maniobra se demoraba y que el cabo “Samson” no se movía de su emplazamiento, llamando fuertemente a popa-babor.

En un momento determinado, el contraмаestre, acompañado de un marinero, se acercaron al cabo “Samson” que se encontraba en tensión, justo en el momento en que este cabo empezó a saltar brusca y violentamente hacia proa. En su movimiento impactó contra el contraмаestre arrojándolo contra la parte de popa del rodillo y aprisionó al marinero contra el rodillo deteniéndose en esa posición. La fuerza con que tiraba el cabo era tal que seccionó el cuerpo del marinero en dos partes y en su movimiento lo arrastró consigo, cayendo sus restos entre el buque y la red.

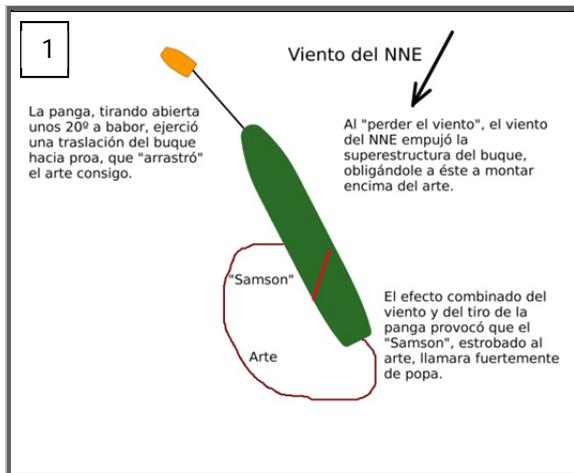
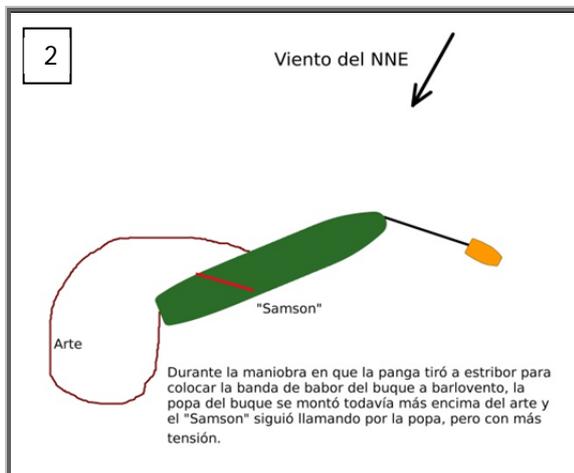
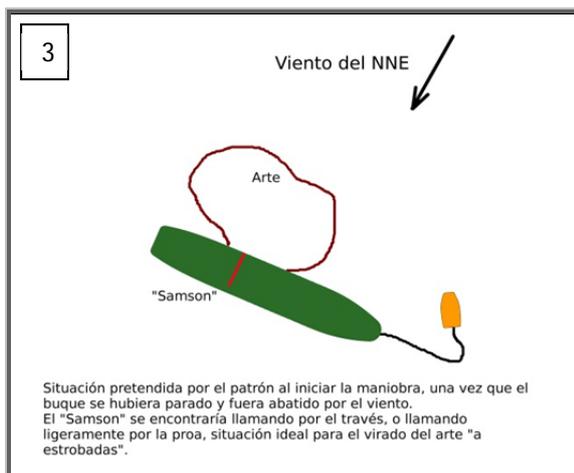
Figura 6. Esquema de la secuencia de movimientos del buque y la panga

La Figura 6 muestra en tres viñetas la secuencia de los movimientos que iban a realizar buque y panga para conseguir llevar de nuevo al B/P FELIPE RUANO a recibir el viento por su banda de babor.

El buque, según la tripulación, "perdió el viento" o dicho de otra manera, recibía el viento por la banda de estribor, lo que probablemente hizo que el buque cayera encima del aparejo y al "arrastrarlo" llamara fuertemente por la popa. La panga, en el momento inmediatamente anterior al accidente, se encontraba tirando hacia babor abiertos unos 15° o 20° a esa banda, contribuyendo probablemente al efecto de "arrastre" una vez que el buque perdió el viento. Esta situación se corresponde con la viñeta 1 de la Figura 6.

El patrón de pesca decidió entonces ordenar a la panga tirar a estribor, con la intención de que el viento pasara a trabajar a favor del barco incidendo sobre su banda de babor. Esta situación se corresponde con la viñeta 2 de la Figura 6.

El accidente ocurrió en un momento intermedio a las situaciones mostradas entre las viñetas 2 y 3.

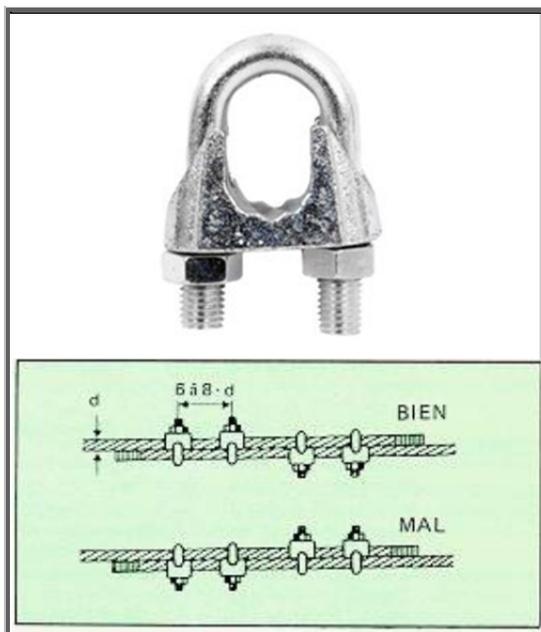
Figura 7. Perrillo (imagen obtenida de internet) y uso de perrillos para unión de cables (NTP 155)

No se ha podido determinar la forma en que se colocaron los perrillos, ni su idoneidad ni su cantidad, ya que era el mismo contramaestre quien supervisaba estos menesteres. En la documentación de prevención de riesgos laborales de la Compañía no hay referencias a esta maniobra ni a las precauciones a tomar al efectuar empalmes en cables de acero¹.

En la Figura 7 se muestra una abrazadera típica o perrillo para unión de cables de acero. En la parte inferior de la figura se muestra una imagen extraída de la *Nota Técnica de Prevención (NTP) 155: Cables de acero*, del Instituto Nacional de Seguridad e Higiene en el Trabajo, que ilustra la manera en que se deben unir dos cables de acero por medio de abrazaderas. La misma NTP proporciona indicaciones sobre el número y dimensiones de los perrillos a utilizar: "Las abrazaderas deben ser adecuadas al diámetro del cable al que se deben aplicar (la designación comercial de las abrazaderas se realiza por el diámetro del cable). Esta circunstancia debe observarse escrupulosamente puesto que si se emplea una abrazadera pequeña el cable resultará dañado por aplastamiento de la mordaza. Por el contrario si se utiliza una abrazadera o grapa excesivamente grande no se logrará una presión suficiente sobre los ramales de los cables y por tanto se pueden producir deslizamientos inesperados".
