INFORME TÉCNICO A-08/2012

Investigación del hundimiento de la embarcación de pesca NUEVO LUZ a 3 millas del puerto de A Coruña, el 27 de mayo de 2011, en el que murieron dos de sus tripulantes

COMISIÓN PERMANENTE DE INVESTIGACIÓN DE ACCIDENTES E INCIDENTES MARÍTIMOS

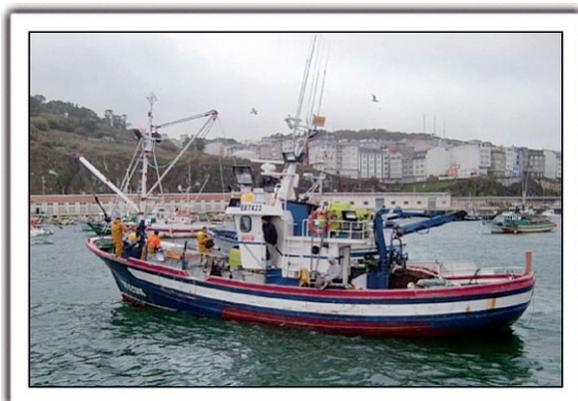
Figura 3. Embarcación de pesca NUEVO LUZ después de las modificaciones del año 1999

En el año 1999 se realizaron modificaciones en la embarcación, de acuerdo a un proyecto de modernización aprobado, consistentes en sustituir el puente de gobierno y la caseta del guardacalor por otros de aluminio, eliminar el palo de popa sustituyéndolo por una grúa hidráulica y disponer un nuevo palo de luces sobre el techo del nuevo puente de gobierno.

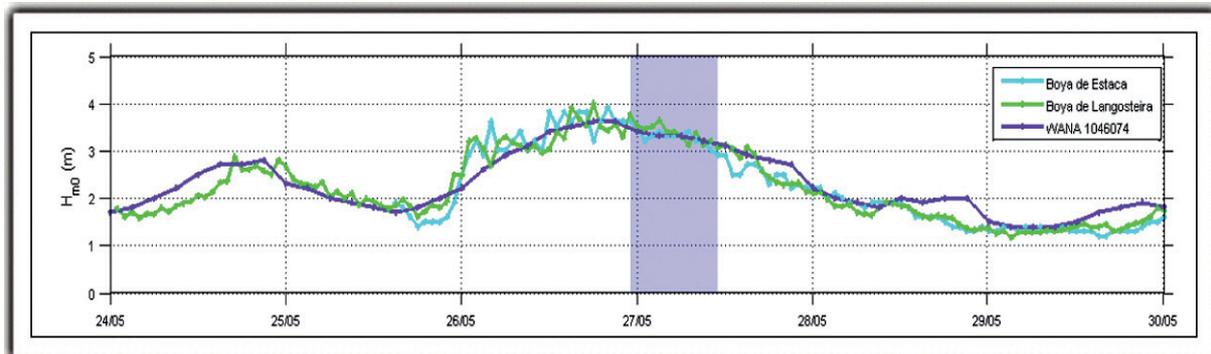
Figura 4. Altura significativa del oleaje en las proximidades del lugar del accidente

Entre las 4 y las 5 horas UTC del día 27 de mayo de 2011, la altura de ola significativa del oleaje compuesto superó ligeramente los 3m, y sus periodos medios y de pico oscilaron entre 7s y 8s y entre 12s y 13s, respectivamente. La dirección media de procedencia del oleaje se mantuvo centrada en el NNW y el viento, procedente del NNE -NE, aumentó entre las 4 y las 5 horas UTC de 18 a 19 nudos (grado 5 en la escala Beaufort), a 22 nudos (grado 6 en la escala Beaufort).

Los datos muestran que el estado de la mar se había mantenido sin cambios significativos durante las horas previas al accidente. Durante la segunda mitad del día 26 de mayo el oleaje alcanzó alturas superiores a las reinantes en el momento del accidente.

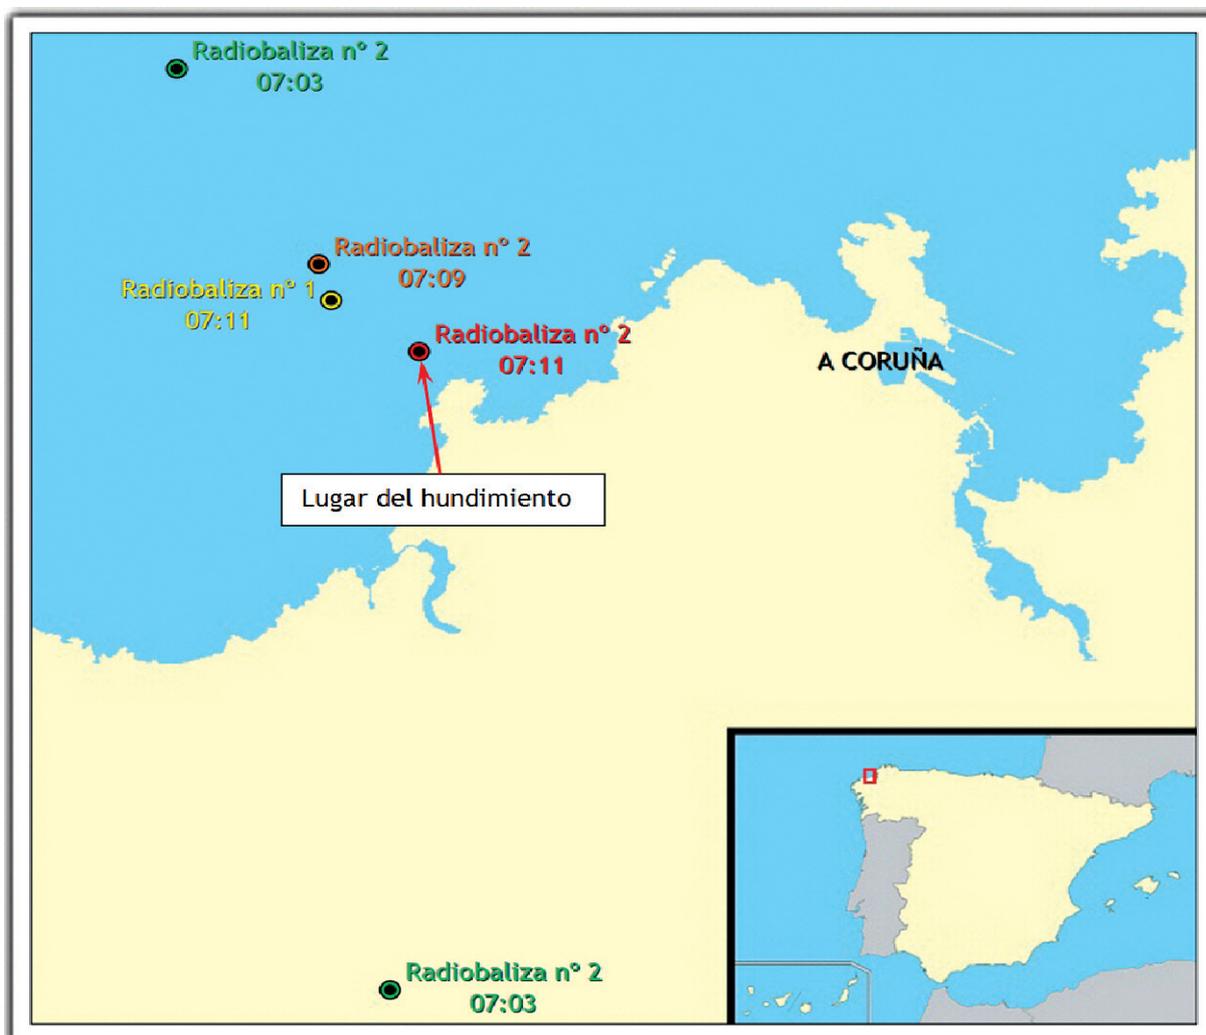
Figura 9. Mapa con las posiciones recibidas de las radiobalizas de la embarcación NUEVO LUZ

A las 07:03 horas el CCS de SASEMAR en A Coruña comenzó a emitir la señal de emergencia MAYDAY RELAY con la posición 43°24,7'N, 008°33,5'W y 8 minutos más tarde se resolvió la posición del hundimiento en 43°21,8'N, 008°30,1'W.

En la figura 9 se puede observar que la primera posición emitida estaba alejada de la posición del accidente, por lo que la tripulación de algunos de los buques que participaron en el rescate expresaron que se les había dirigido hacia una posición errónea y habían estado navegando en dirección contraria. Aunque este hecho es cierto, ello no se debió a un fallo en los procedimientos o a errores del equipo humano a cargo de la detección de las radiobalizas sino a las limitaciones propias del sistema de detección y localización de emergencias mediante satélites.
