Informe técnico S-02/2012

Investigación del hundimiento del buque auxiliar de pesca ALGATECSA UNO mientras era remolcado por el remolcador de altura ZUMAIA TERCERO, frente a la costa de Ribadesella (Asturias), el día 3 de mayo de 2009

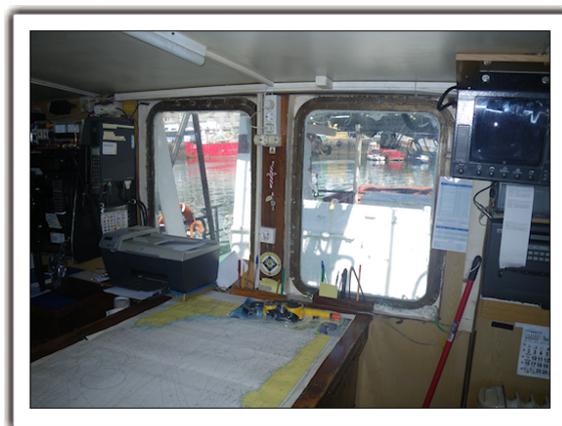
Figura 2. Vista de la popa del ZUMAIA TERCERO desde su puente

A las 04:50 horas el oficial de guardia comprobó de forma rutinaria el estado del remolque y del buque remolcado, encontrándolo normal. La configuración del puente permite realizar fácilmente dicha comprobación sin salir del mismo, a través de las ventanas situadas a su popa, que se pueden apreciar en la fotografía de la figura 2. En el puente se encontraba también el primer oficial de máquinas, que estaba de guardia.

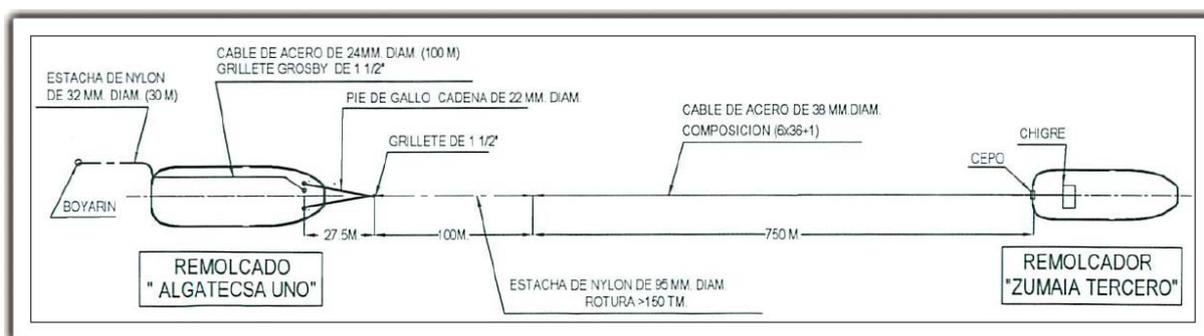
Figura 6. Tren de remolque aprobado.

El día 20 de abril de 2009 la Capitanía Marítima de Pasajes autorizó el plan de remolque que había presentado el armador. En este plan de remolque, debidamente firmado y visado, se estipulaba un tren de remolque de casi 900 m, cuyo esquema se puede ver en la figura 6, con un peso de 5 t. El capitán del remolcador decidió, tras salir a la mar, acortar el tren de remolque para evitar estrechonas hasta dejar el remolque con una longitud total de 500 m.

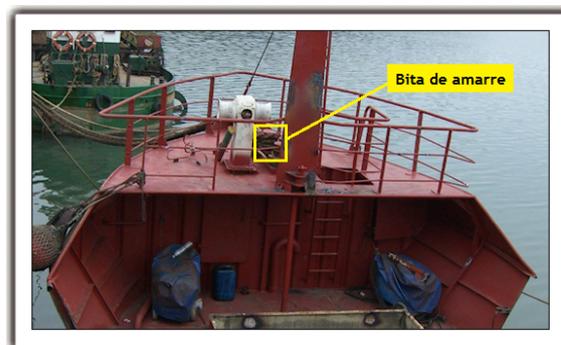
Figura 7. Bita de amarre de proa del ALGATECSA UNO

Cuando se presentó el estudio de remolque se definía que tenía que estar unido al buque por medio de un pie de gallo formado por dos cadenas de 22 mm de diámetro y una longitud de 27,5 m. Sin embargo el buque no estaba preparado para este tipo de amarre, al contar en la proa únicamente con una bita en cruz, como se aprecia en la fotografía de la figura 7. Esto obligó a utilizar un remolque de fortuna consistente en soldar un perfil en cubierta a cada banda del castillo de proa, que fue aprobado por la Capitanía Marítima de Pasajes al autorizar la salida del remolque.

La primera hipótesis planteada consiste en que durante el remolque uno de estos dos perfiles soldados para la ocasión se hubiera roto o soltado. En estas condiciones el tiro habría sido asimétrico, al tirar desde uno solo de los perfiles, provocando que el buque remolcado se hubiese atravesado a la mar, hubiese volcado y se hubiese hundido, rompiendo el remolque.
