Informe técnico S-15/2012

Investigación del hundimiento del buque pesquero ROQUE DEL ÁGUILA en la posición 22° 20' N, 017° 35' W el 9 de julio de 2011

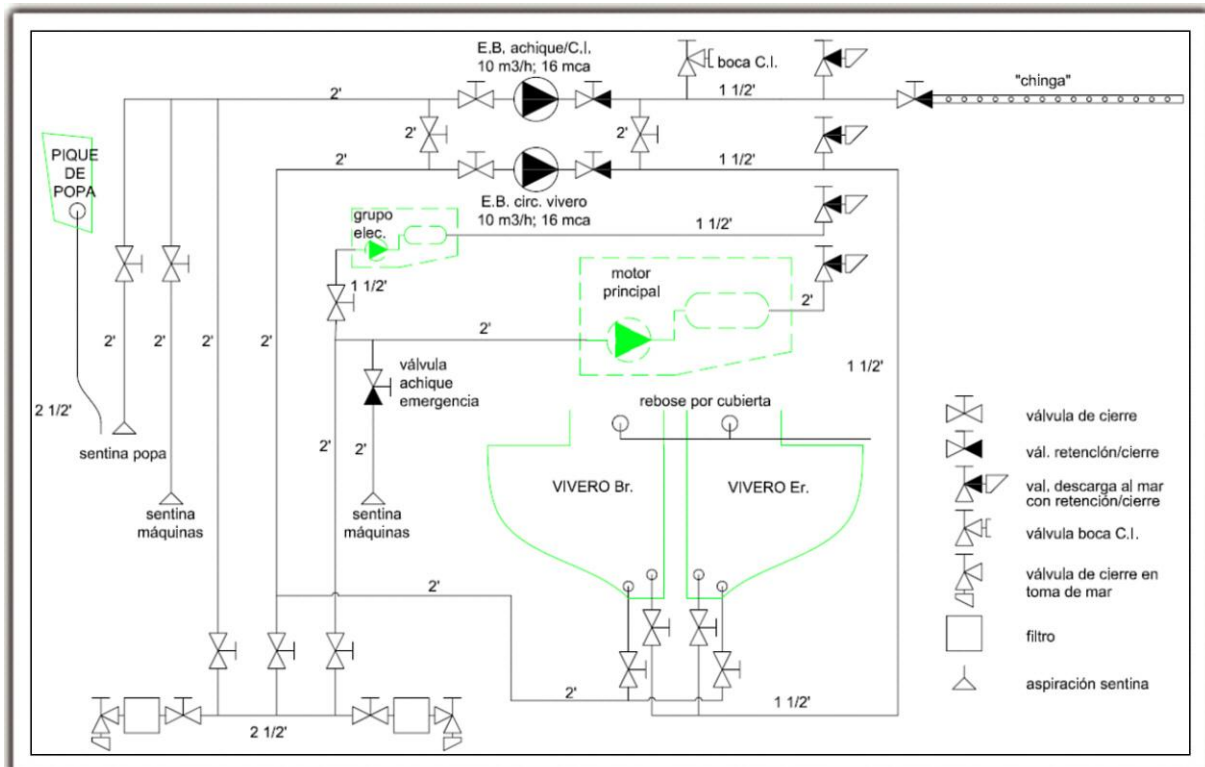
Figura 4. Circuitos de achique y recirculación del B/P ROQUE DEL ÁGUILA

Tal como relató la tripulación, en el momento del accidente se utilizaron las siguientes bombas para achicar el agua de los espacios interiores del buque:

- La bomba sumergible de la sentina de la sala de máquinas, que se accionaba por alto nivel mediante un flotador.
- La bomba de achique y contra incendios, con un caudal de $10 \text{ m}^3/\text{h}$.
- La bomba de circulación de agua en los viveros, con un caudal de $10 \text{ m}^3/\text{h}$.
- Una bomba de achique portátil.

El caudal de las bombas de achique que estaban en funcionamiento en el momento del accidente era superior a los $25 \text{ m}^3/\text{h}$.

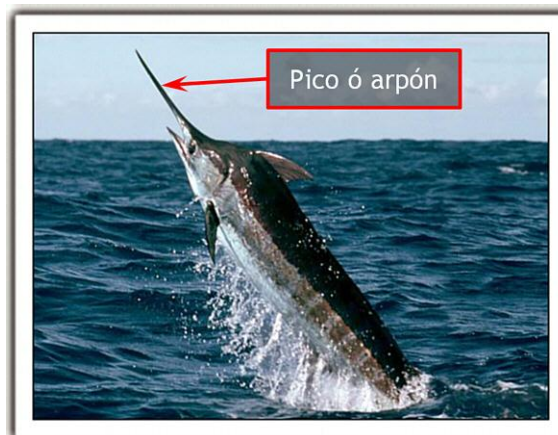
Figura 5. Marlín azul

- Ningún miembro de la tripulación escuchó ningún golpe y en el caso de que un marlín azul, como el de la figura 5, hubiese clavado su pico en el casco y hubiese creado una vía de agua de una superficie superior a 12 cm^2 , el golpe habría sido muy notorio.

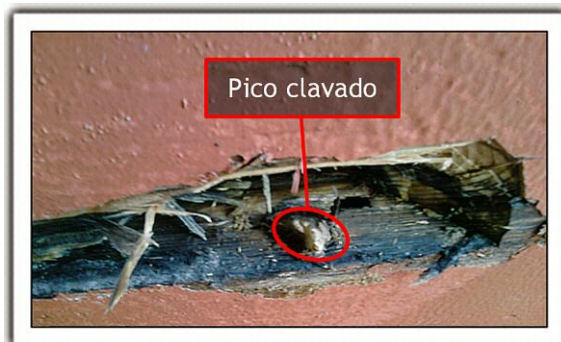
Figura 6. Pico de un marlín azul clavado

- Es habitual que un marlín azul, pez que puede superar los 400 kg, ataque a los atunes que se encuentran bajo la sombra del buque y en ocasiones se ha producido el impacto del pico del marlín azul contra el casco de alguna embarcación, perforando alguna de sus tracas. Sin embargo, en esos casos lo habitual es que se rompa el pico del marlín azul y quede clavado en la traca, obturando el hueco que ha creado, como se puede apreciar en la figura 6. En esas condiciones la sección por la que se podía haber producido la inundación hubiese sido insuficiente para hundir la embarcación.

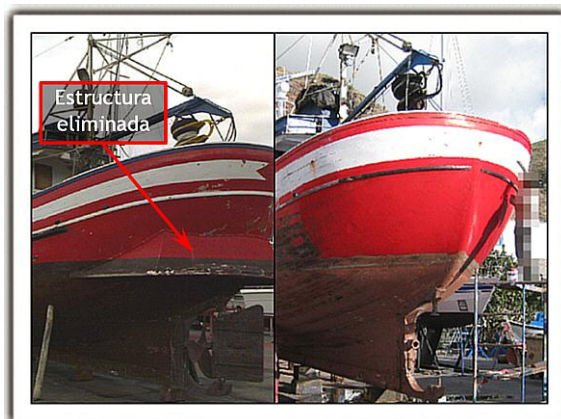
Figura 7. Estructura eliminada

En diciembre de 2010 el buque se puso en seco y su carena se saneó y pintó. Durante dichos trabajos se extrajo el pico de un marlín azul que estaba clavado en una de sus tracas y se sustituyeron dos tablas en la proa, cada una en un costado, a la altura del rancho. Durante la inspección el estado de las tracas, de madera de pino de entre 3,8 y 4,6 cm de espesor, fue adecuado aunque es posible que, debido a que se trataba de un buque de madera de 37 años, alguna de las tracas estuviese en mal estado y se hubiese roto causando la inundación.

Se debe destacar que poco más de un año antes del accidente se había desmontado una estructura en cuña en la popa del buque, que se puede ver en la figura 7, cuya misión era dar flotabilidad a la popa. Al eliminar esta estructura el buque aumentó su calado en la popa, con el consiguiente aumento de la presión hidrostática. Es posible que las tracas que soportaban dicha estructura estuviesen en mal estado después de desmontarla.
