## Informe técnico S-16/2012

# Investigación del abordaje del buque BESIKTAS PERA al buque SUPER FAST BALEARES, en el puerto de Valencia, el 1 de septiembre de 2011

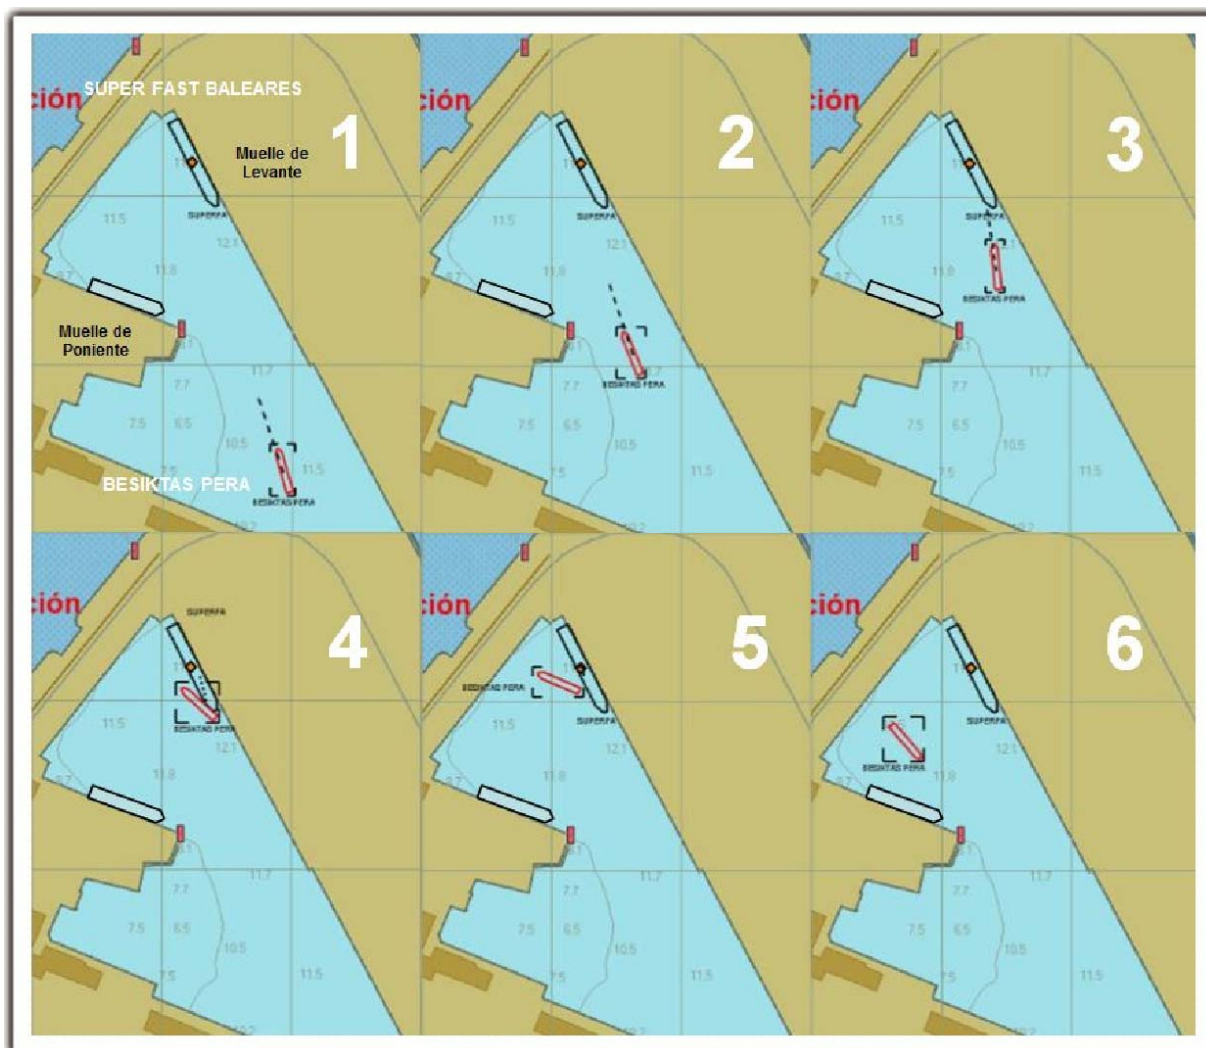
Tomando como base los gráficos dinámicos de las posiciones geográficas transmitidas por el sistema de identificación automática (SIA) del buque BESIKTAS PERA que fueron registradas por el Centro de Coordinación de Salvamento de Valencia, se ha elaborado la reconstrucción de la derrota seguida por el buque que se muestra en la figura 5:

Figura 5. Reconstrucción de la derrota seguida por el buque

Visto lo anterior, esta Comisión ha concluido que probablemente el accidente se produjo como consecuencia de errores de planificación del capitán a bordo del buque durante la ejecución de la maniobra en la dársena portuaria. Como factor subyacente se apunta a una errónea estimación de la capacidad de maniobra del buque por parte del capitán.

1. Que adecúe el período de familiarización con el buque de los capitanes que vayan a tomar el mando del mismo a los servicios que el buque va a prestar.
