Informe técnico S-21/2012

Investigación de la caída al mar y desaparición de un marinero de la embarcación O VULCANO, en la ría de A Coruña, el día 28 de diciembre de 2011

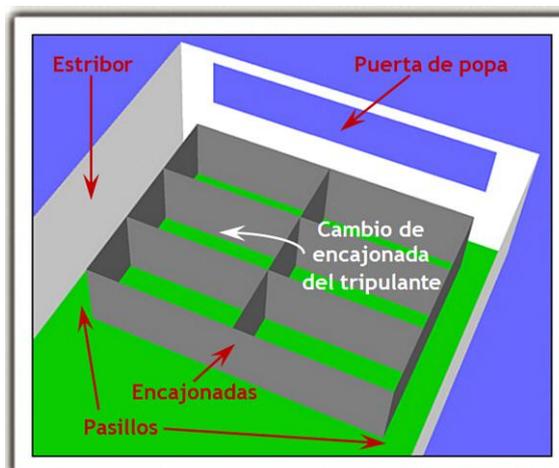
Figura 2. Distribución de encajonadas

En esta embarcación la zona de trabajo dispone de un total de seis encajonadas de aluminio de unos 80 cm de altura, tres a cada banda, en donde se tenían colocadas las redes que se iban a largar. Las encajonadas no van de banda a banda de la embarcación sino que disponen de dos corredores en los costados que permiten el acceso a las seis encajonadas sin tener que moverse por su interior ni interponerse en las trayectorias del aparejo mientras éste sale por la puerta de popa.

Aproximadamente a las 10:15 horas la embarcación se encontraba enfrente de la punta de Mera, en las coordenadas aproximadas $43^{\circ} 23,2' N$, $008^{\circ} 22,0' W$, se habían largado los aparejos de las dos encajonadas de popa y estaba largándose el contenido de las encajonadas centrales. En el momento del accidente estaba a punto de quedarse vacía la encajonada central de estribor y el segundo patrón saltó a ella desde la encajonada central de babor, introduciendo fortuitamente el pie en el medio de una o más adujas del cabo del aparejo.

La causa del accidente fue que el segundo patrón accedió al interior de una de las encajonadas cuando ésta aún no estaba completamente vacía, introduciendo fortuitamente el pie en el medio de una aduja del cabo del aparejo, que al cerrarse le aprisionó el pie arrastrándolo a la mar. Se desconoce la razón por la que el segundo patrón accedió a la encajonada.

- El segundo patrón accedió al interior de una de las encajonadas en vez de utilizar el corredor existente.

- A la cofradía de pescadores de Mera:
 1. Que realicen campañas de información dirigidas a las tripulaciones de pesqueros sobre prevención de riesgos laborales en general y, en particular, sobre los peligros de acceder a las encajonadas durante la maniobra de largado de las artes de pesca.

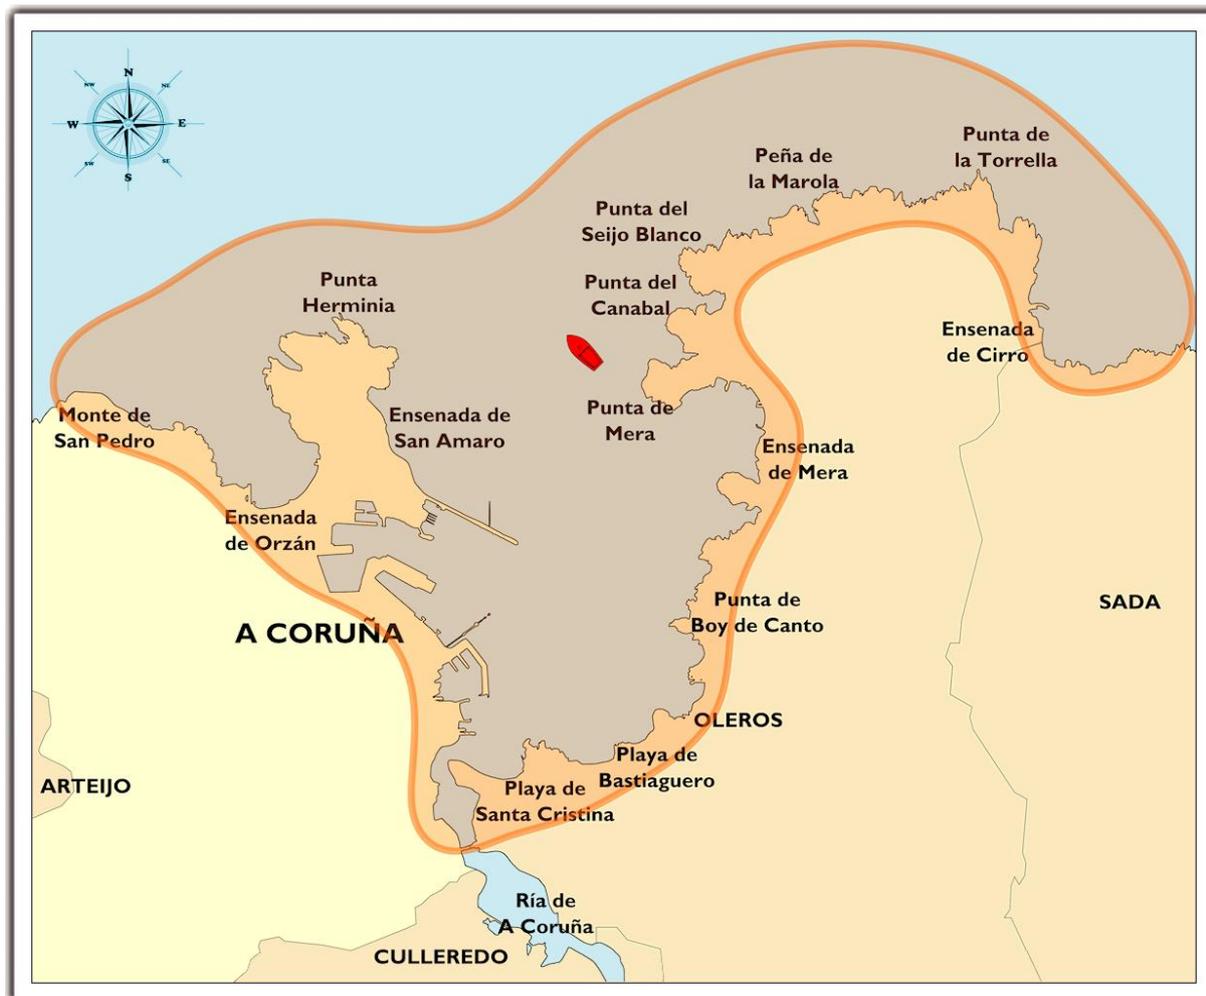
Figura 4. Zona de búsqueda de las embarcaciones participantes y zona de la costa rastreada.

En la Figura 4 se puede ver la zona de búsqueda en la que rastrearon las embarcaciones participantes y la zona de la costa que fue rastreada. Los efectivos aéreos rastrearon además una zona más amplia mar adentro. La posición en la que se produjo el accidente está representada por la silueta de una embarcación de color rojo.

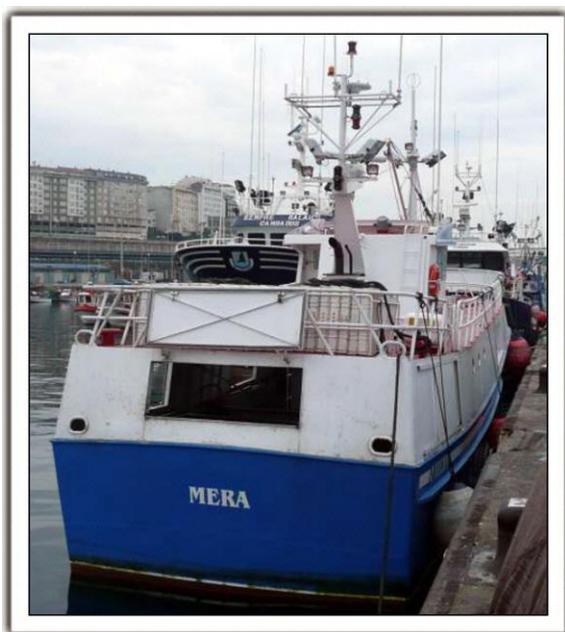
Figura 6. Puerta de popa de la embarcación O VULCANO

El segundo patrón, que no llevaba puesto el chaleco salvavidas, fue arrastrado a la mar atravesando la puerta de popa por la que salía el aparejo, contra la que se golpeó. Los marineros que vieron el accidente alertaron al patrón utilizando el intercomunicador con el puente. El patrón paró la embarcación.

La embarcación de pesca O VULCANO dispone en la popa de seis encajonadas de aluminio, de 80 cm de altura, en la que se almacena el aparejo que se estiba en las encajonadas utilizando un estibador automático. Durante la maniobra de largado las redes salen por la puerta que tiene la embarcación en la popa, que se muestra en la figura 5, mientras un tripulante controla que las encajonadas se vacían adecuadamente. Para evitar que los tripulantes se muevan por el interior de las encajonadas esta embarcación dispone de dos corredores en los costados que permiten el acceso a las seis encajonadas existentes.
