## Informe técnico S-23/2012

# Investigación del accidente del pesquero SIEMPRE DIABLILLO, en la ría de San Martín de la Arena (Cantabria), el 21 de abril de 2011

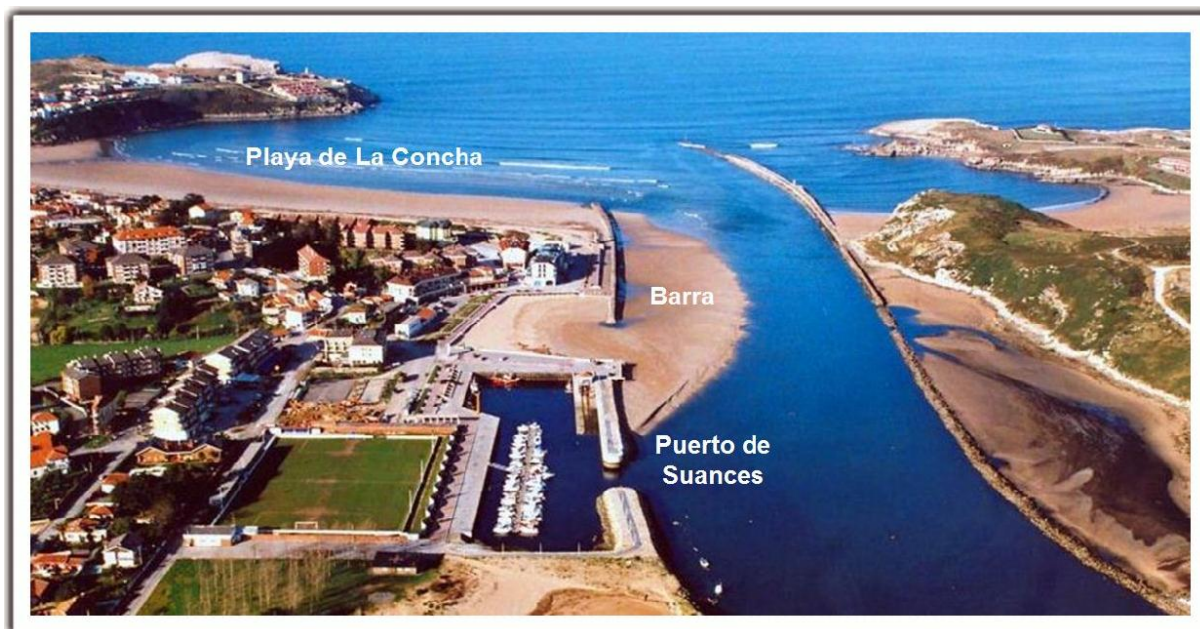
Figura 3. Vista de la ría de San Martín de la Arena durante la bajamar

La ría de San Martín de la Arena es un estuario en el que evacuan al mar las aguas de los ríos Saja y Besaya. Cuenta con un sistema de diques y escolleras para facilitar la navegación de buques y embarcaciones desde su desembocadura hasta el puerto comercial de Requejada. Dicho puerto fue cerrado al tráfico de buques mercantes en el año 2008 por motivos de seguridad, debido a la disminución de la profundidad del canal de navegación y a la suspensión de las labores de dragado del mismo.

Por un proceso natural, en la desembocadura de la ría se forma una barra por el depósito de los sedimentos fluviales y el arrastre de la arena de la playa de La Concha (Suances) por las corrientes y las mareas.

Cuando el oleaje alcanza la barra de arena, donde se reduce drásticamente el calado alcanzándose el rango de aguas someras, los oleajes aumentan su altura de ola por efecto de una brusca refracción, si la incidencia es oblicua, o por asomeramiento (*shoaling*), si la dirección del oleaje es normal a la isobata que limita la zona de menor profundidad. Según consta en la información suministrada por el Centro de Estudios y Experimentación de Obras Públicas (CEDEX) y en el informe de la Agencia Estatal de Meteorología (AEMET), en el momento de producirse el accidente había un mar de fondo procedente del noroeste de unos 2,5 m de altura significativa en aguas profundas, coincidiendo ambos informes en que este oleaje presumiblemente aumentó su altura de ola en la barra de la ría a consecuencia del asomeramiento.

Esta situación dificulta la entrada y salida de las embarcaciones que tienen su atraque en el puerto de Suances y aumenta las posibilidades de que se produzca un accidente como el que ha dado lugar a este informe, como ha sido denunciado en numerosas ocasiones por los usuarios del puerto.

Como factor subyacente se apunta a la falta de mantenimiento de las condiciones de navegabilidad del canal de acceso al puerto de Suances.

El puerto de Suances es un puerto de competencia autonómica gestionado por la entidad pública empresarial Puertos de Cantabria. Desde que tuvo lugar el accidente se ha procedido al dragado del

canal de acceso a la ría en una ocasión y en el momento de publicación de este informe se están realizando estudios de batimetría para realizar un nuevo dragado.

A consecuencia de este accidente y de otros similares, con fecha 2 de noviembre de 2011, el Capitán Marítimo de Santander, en ejercicio de las atribuciones que tiene conferidas para la protección de la seguridad de la navegación, emitió una resolución por la cual los patrones de los buques y las embarcaciones de pesca que utilizasen el canal de la barra de la ría de San Martín de la Arena, deberían extremar las precauciones al paso del mismo, debiendo abstenerse de utilizarlo cuando no estuviesen seguros de que las condiciones de la marea y meteorológicas fuesen las idóneas para efectuar una navegación de forma segura. Asimismo, estableció que, como norma general, no debería efectuarse dicha navegación fuera del periodo comprendido entre dos horas y media antes y después de la pleamar.
