## Informe técnico S-37/2013

# Embarrancada de la embarcación de pesca NERGA A en la isla Lobeira Grande (A Coruña), el 1 de abril de 2013

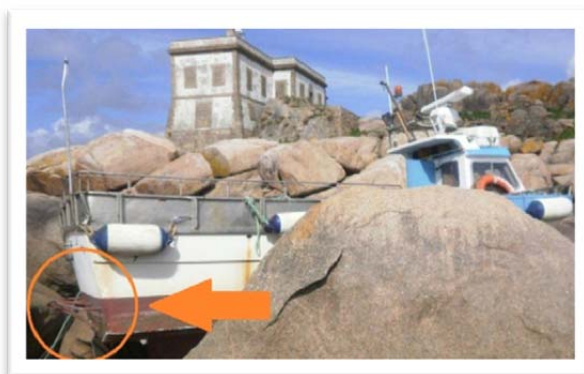
El patrón intentó zafar la red de la hélice, primero invirtiendo su sentido de giro y posteriormente por medios manuales, accediendo a la misma desde una estructura a popa que poseía la embarcación (Figura 2).

Figura 2. Detalle de la estructura a popa de la em-

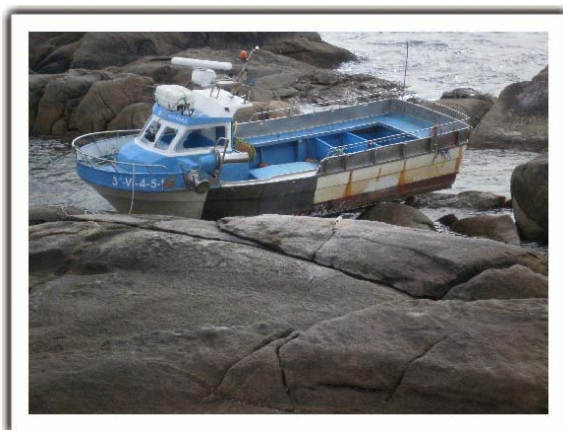
A las 19:00 horas se produjo el embarrancamiento de la E/P NERGA A, al haber quedado a la deriva y ser arrastrada por el viento y el mar.

Una vez que se paró el motor al enredarse las redes en la hélice y quedar la embarcación a la deriva fue cuestión de minutos que embarrancaran en las rocas.

Figura 4. E/P NERGA A, tras su embarrancada
