Informe técnico S-21/2013

Investigación de la embarrancada del buque BSLE SUNRISE ocurrida el día 28 de septiembre de 2012 en la playa de El Saler (Valencia).

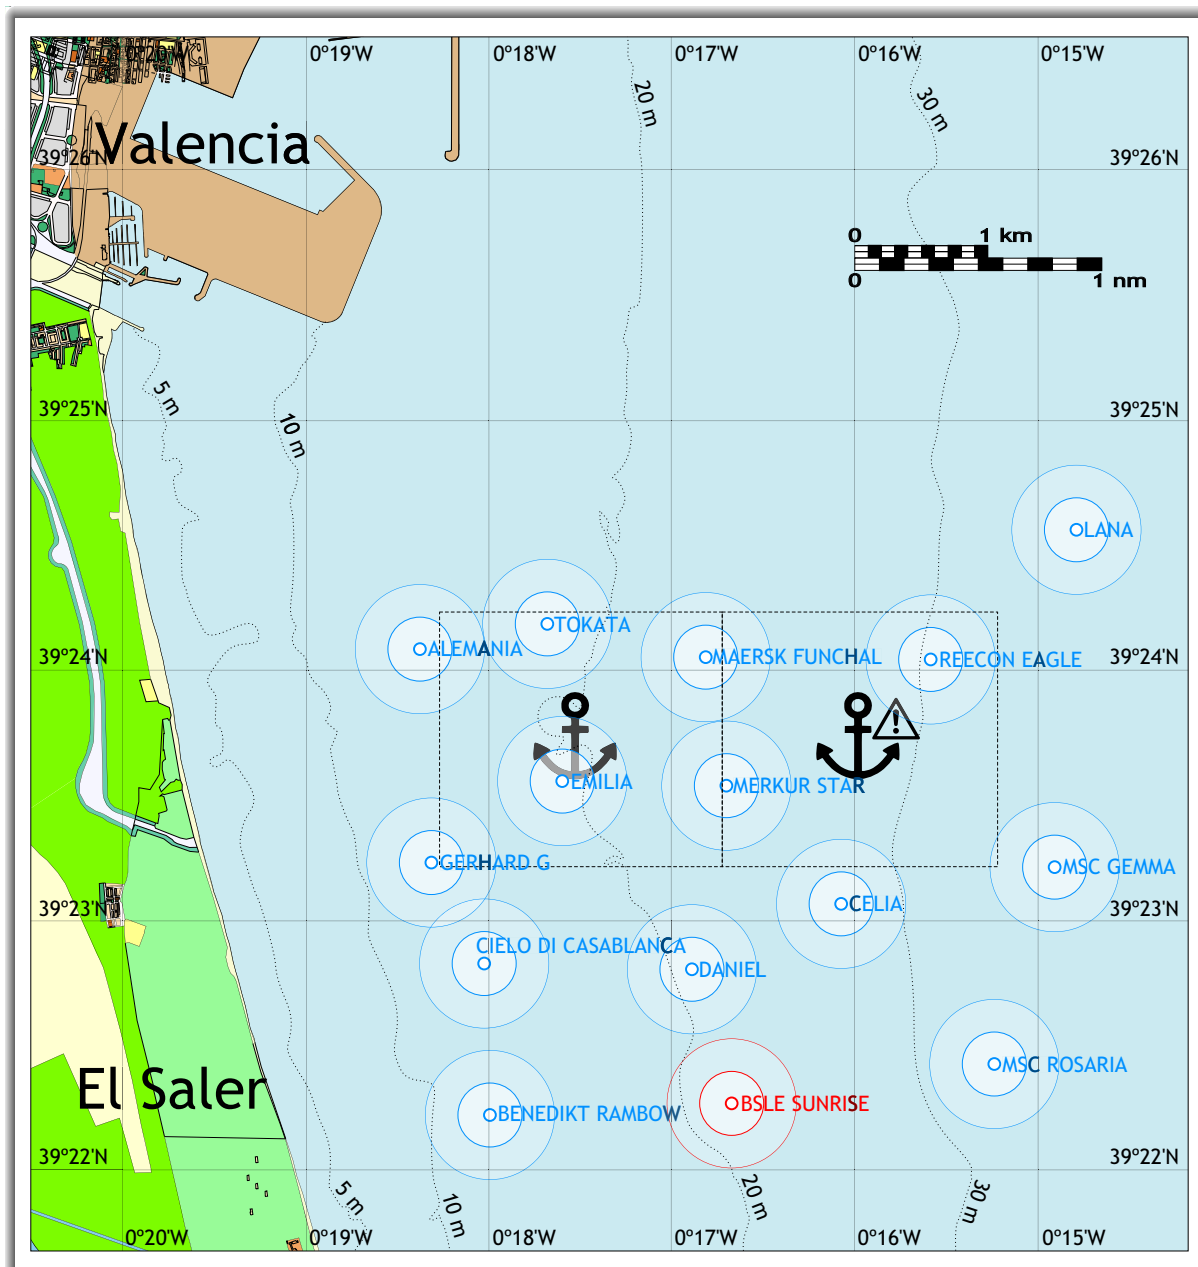
Figura 3. Buques fondeados el día 28 de septiembre de 2012 a las 17:06 horas, junto al puerto de Valencia.

El buque BSLE SUNRISE contactó con Prácticos de Valencia una hora antes de la hora prevista de llegada al punto de embarque de prácticos, siendo informado de que no tenía atraque asignado y que debía dirigirse al fondeadero de mercancías peligrosas. Cuando llegó al fondeadero observó que había catorce buques fondeados (figura 3).

A pesar de que las distancias entre todos estos buques que ya estaban fondeados eran suficientes para permitirles bornear sin peligro en condiciones de buen tiempo, en ese momento no hubiese sido una maniobra fácil ni segura para el B/M BSLE SUNRISE adentrarse en la abarrotada zona del fondeadero en busca de un lugar apropiado donde fondear.

En su lugar el capitán decidió fondear en una zona al sur del fondeadero del puerto de Valencia, a una distancia de aproximadamente 1,7 millas de la playa.

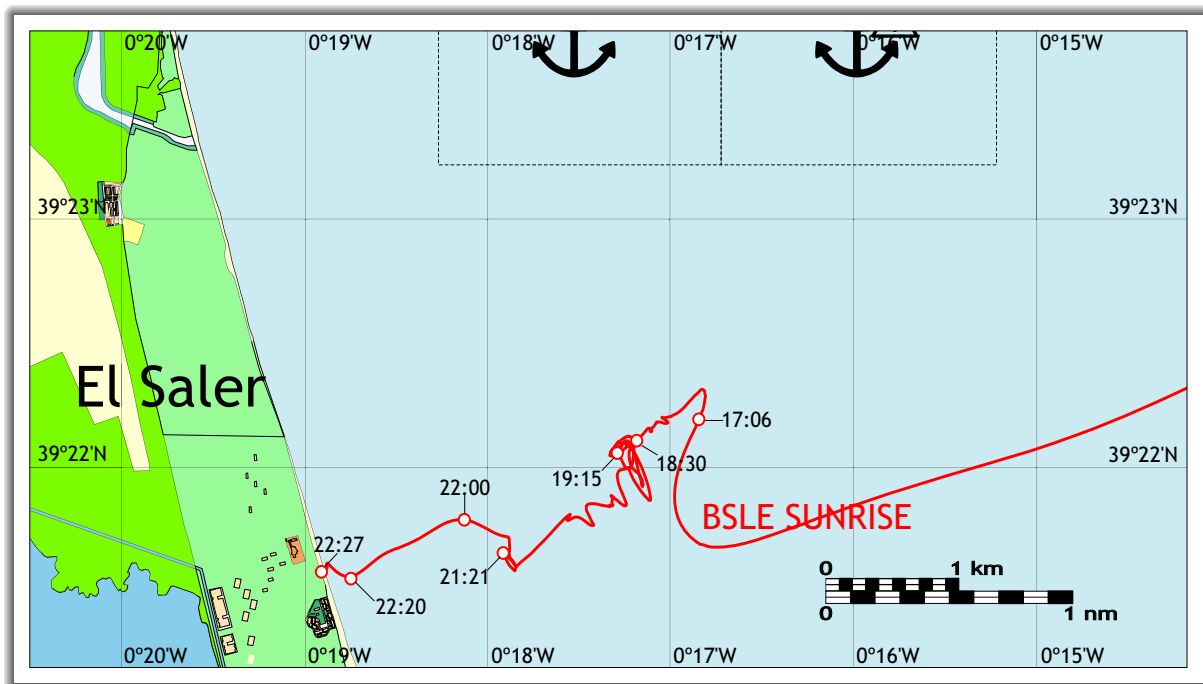
Figura 4. Trayectoria del B/M BSLE SUNRISE.

Entre las 17:06 horas y las 18:24 horas, la tensión ejercida sobre la cadena del ancla hizo que se fuera soltando descontroladamente más cadena, pasando de tener cuatro grilletes (110 m) de cadena en el agua a tener siete grilletes (192,5 m) sin que tal situación fuese advertida por la tripulación. Durante ese tiempo el buque derivó hacia la playa aproximadamente 0,4 millas, garreando además el ancla.

Desde el momento en que se tomó la decisión de virar el ancla hasta que se produjo la primera parada del motor por avería, a las 21:21 horas, transcurrieron cerca de tres horas, en las que la única maniobra realizada fue el intento sin éxito de virar el ancla, mientras el buque se aproximaba otras 0,7 millas hacia la playa. En ese momento la distancia a la playa era de sólo 0,9 millas.

La primera llamada de ayuda por parte del buque no se realizó hasta que se produjo la segunda parada del motor propulsor por avería, a las 22:00 horas, cuando el buque se encontraba ya a 0,75 millas de la playa.

Tras la puesta en marcha del motor propulsor por segunda vez, a las 22:18 horas, la tripulación tomó consciencia del riesgo que suponía aproximarse hacia la playa y de la imposibilidad de virar la cadena del ancla después de haberlo intentado durante casi cuatro horas y decidieron filarla por ojo desde la entalingadura. En ese momento el buque se encontraba a 0,2 millas de la playa.

A las 22:20 horas la tripulación del buque cortó la cadena del ancla y puso marcha avante hacia alta mar. Minutos más tarde el buque quedaba varado en la playa de El Saler.

Aunque el buque había sufrido dos paradas de su motor por avería, estas paradas no supusieron ningún retraso en la salida del buque hacia alta mar ya que el buque no estuvo libre de su fondeo hasta minutos más tarde de haber arrancado el motor por segunda vez.

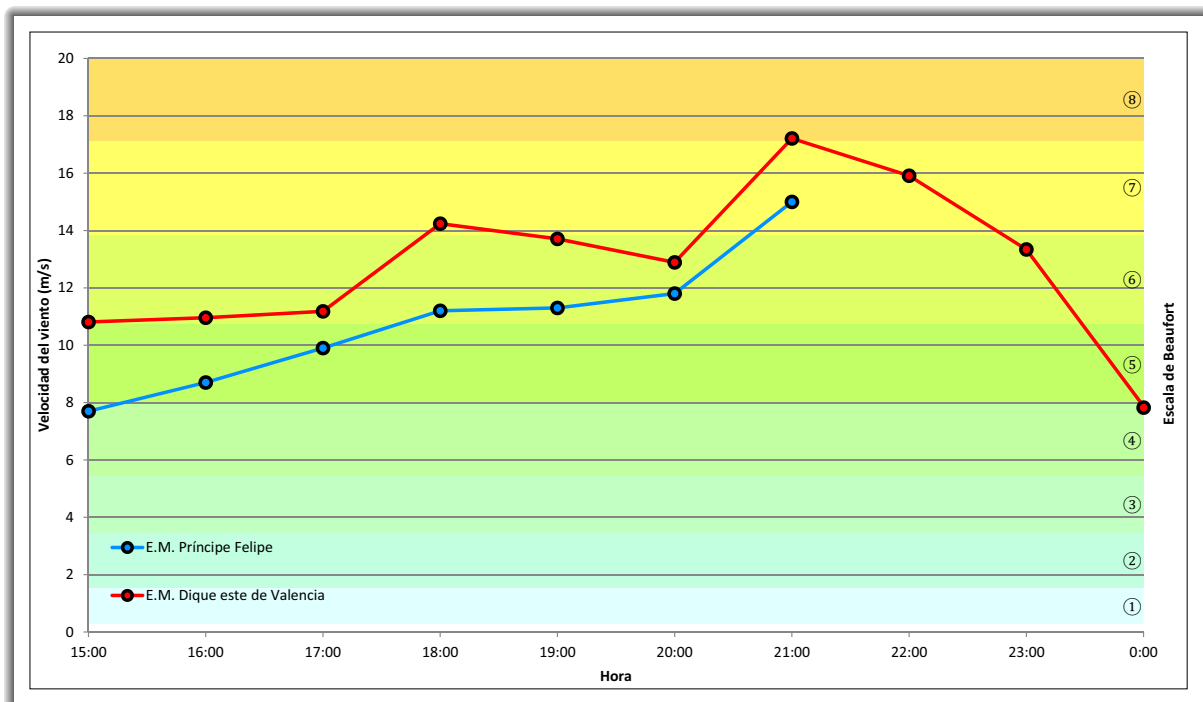
Figura 5. Registros de velocidad de viento del día 28/09/2012 en las estaciones meteorológicas (E/M) del puerto de Valencia.

En la figura 5 se muestran los datos recogidos por estaciones meteorológicas próximas al puerto de Valencia, correspondientes al día del accidente. La estación meteorológica Príncipe Felipe muestra valores ligeramente menores ya que se encuentra en una posición más interna y protegida del puerto.
