## Informe técnico S-22/2013

# Investigación del embarrancamiento del buque CELIA ocurrido el día 28 de septiembre de 2012 en la playa de El Saler (Valencia).

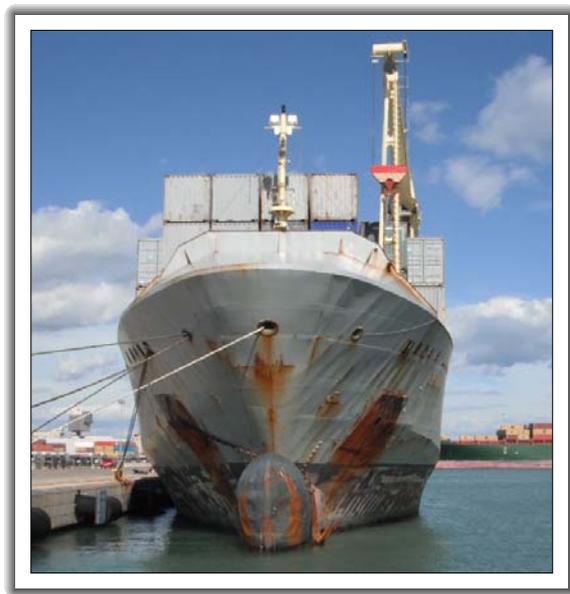
Figura 2. Proa del buque CELIA

A las 23:58 horas la tripulación del B/M CELIA informó de las sondas alrededor del buque, siendo estas de 4,8 m a proa, 3,5 m a media eslora y 3,5 m a popa. Tras una inspección, también confirmaron que no había derrames de combustible cerca del buque y que no había agua en sus bodegas, pero que la cadena del ancla de babor estaba rota y que el ancla se había perdido.

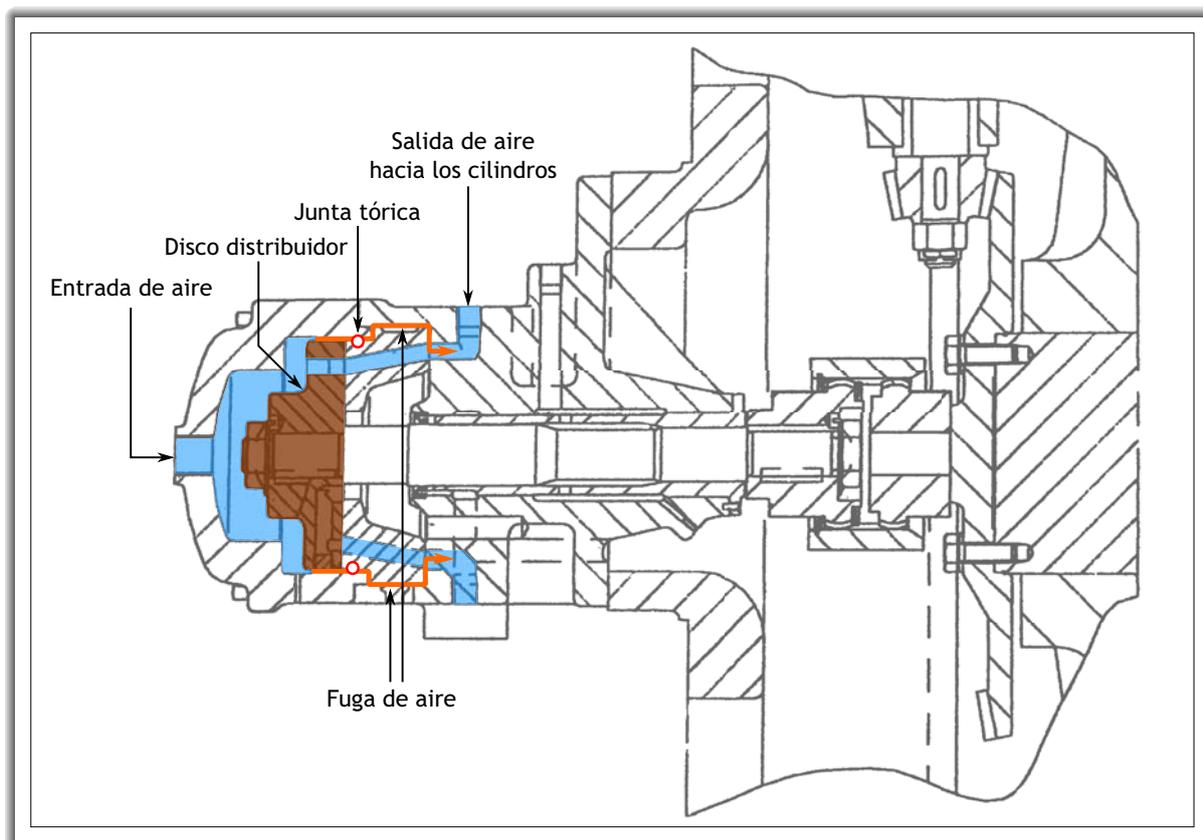
Figura 5. Distribuidor de aire de arranque

Tras llevar a cabo una inspección de los distintos elementos intervinientes en el arranque del motor principal, se comprobó que todos ellos estaban en perfectas condiciones a excepción de una junta tórica del distribuidor del aire de arranque, que estaba rota. Para comprobar si la rotura de dicha junta pudo ser el desencadenante del fallo del motor, simularon el arranque del mismo desconectando las tuberías de control de aireación de los cilindros. Se comprobó que el aire salía del distribuidor hacia todas las válvulas de arranque al mismo tiempo, lo que impedía el arranque del motor.

Una vez realizadas estas pruebas, se extrajo el distribuidor de aire y se envió al fabricante de motores MAN para su estudio. La conclusión fue que la rotura de la junta tórica pudo ser la causa de que el motor principal no arrancara.

Posteriormente, se volvió a abrir la tapa del distribuidor del aire de arranque y se colocó una nueva junta tórica. Se simuló otra vez el arranque del motor, comprobando que el aire salía exclusivamente a través de las dos tuberías que debían proporcionar aire a las válvulas de arranque.

1. Que incorpore a su sistema de gestión de la seguridad un procedimiento sobre inspección periódica y mantenimiento de la junta tórica del distribuidor de aire de arranque, conforme a las instrucciones elaboradas por el fabricante del motor.
