INFORME TÉCNICO A-01/2010

Investigación de la caída al mar de un tripulante del pesquero VALLE DE ELDA, a 38 millas al norte de Cabo Serrat (Túnez), con resultado de muerte, el 29 de marzo de 2009

COMISIÓN PERMANENTE DE
INVESTIGACIÓN DE ACCIDENTES
E INCIDENTES MARÍTIMOS

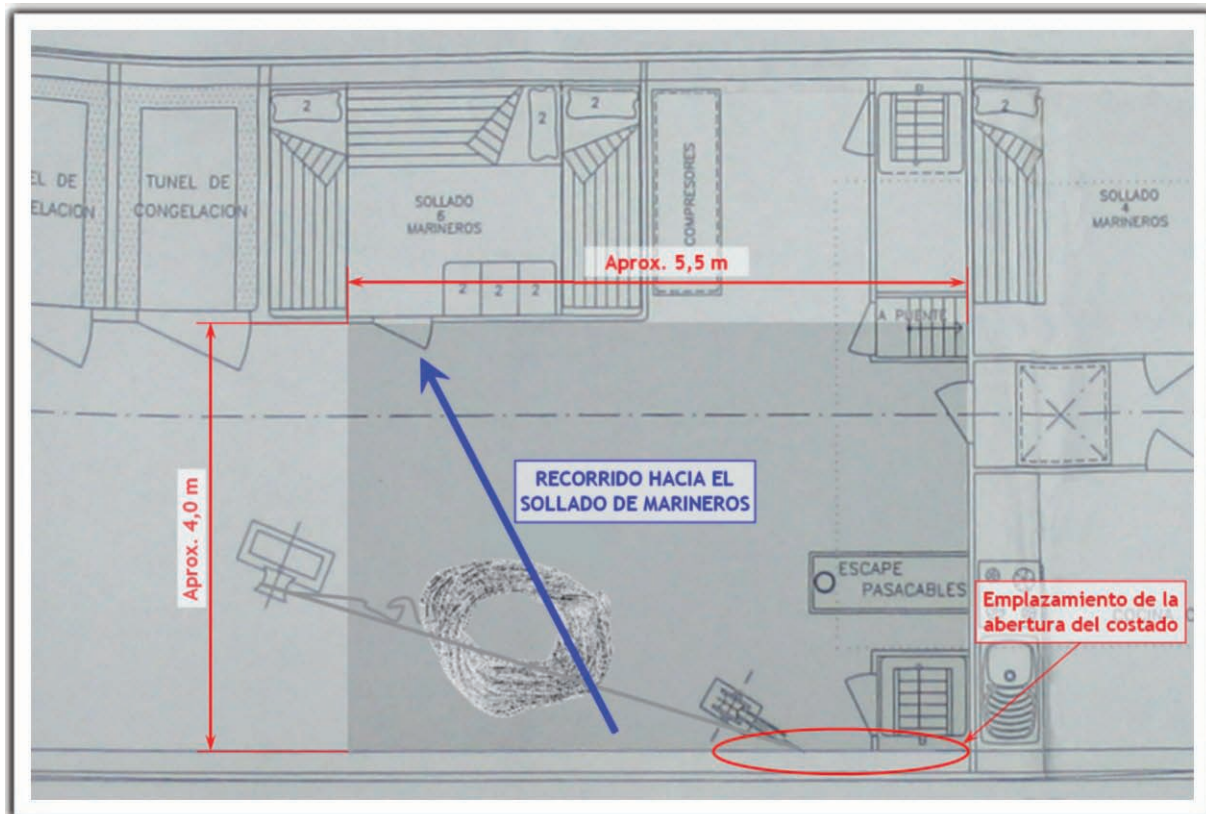
Figura 4. Zona de trabajo donde tuvo lugar el accidente y emplazamiento de la abertura de costado

bra de lanzar el rampín y virar el aparejo. En el B/P VALLE DE ELDA, esta zona está ubicada en el costado de estribor de la cubierta principal, en-

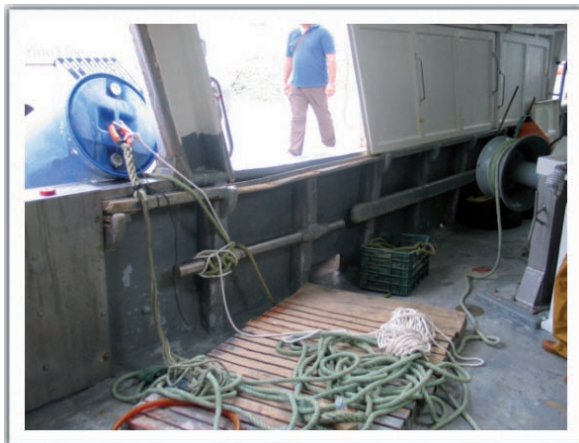
Figura 5. Vista del parque de pesca donde tuvo lugar el accidente

A las 17:05 horas, momento en el que se produjo el accidente, el parque de pesca se encontraba bien iluminado con luz diurna.

Las únicas obstrucciones que había en la zona eran las puertas estancas que facilitaban el acceso al sollado de marineros, puente, habitación y troncos de acceso a cámara de máquinas, que al estar abiertas disminuían el área de la zona, así como el aparejo que en ese momento estaba dispuesto sobre el plan de cubierta, preparado para ser lanzado.

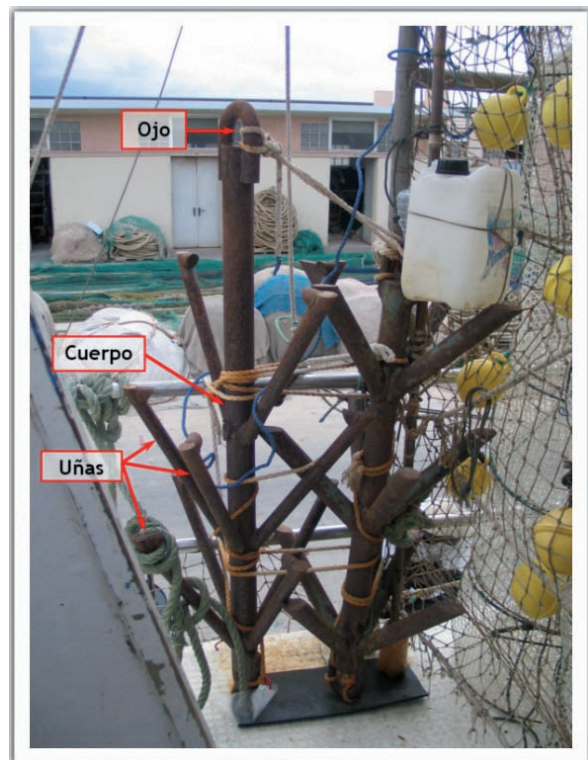
Figura 6. Los rampines

El rampín está construido con un tubo de acero galvanizado de unas 4 pulgadas de diámetro, coronado por un ojo por el que se engrilleta a un cabo o alambre.

El cuerpo del tubo dispone de unas uñas, soldadas a contramarcha para que hagan su función de enganchar las andanas que se hallen depositadas en el fondo del mar. Las uñas, de unos 30 cm de longitud, se encuentran soldadas al cuerpo del rampín formando un ángulo aproximado de 35 grados.

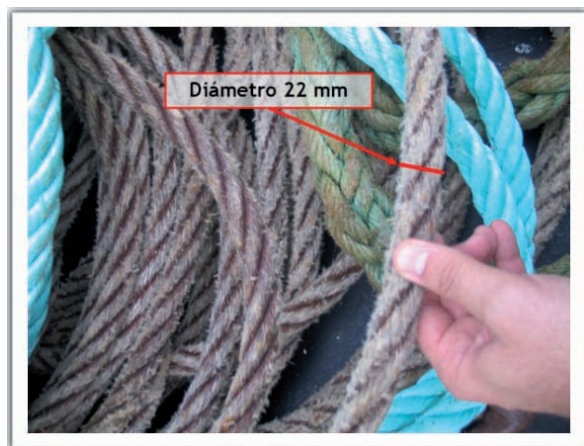
Figura 7. Malleta utilizada en el B/P VALLE DE ELDA

La malleta es el cabo que se engrilleta al ojo del rampín y que soporta el peso de éste así como el del aparejo que apresa. Debido a ello y a que también debe soportar los estrincones del arrastre, cuando el rampín se engancha en el fondo con una piedra grande o terreno rocoso, este cabo suele ser un cable o un cabo combinado con alma de alambre.

El cabo combinado presenta las ventajas del alambre en cuanto a su resistencia, pero permite un laboreo manual más fácil ya que se encuentra revestido con un material más blando, como puede ser fibra de polipropileno. No obstante, es un cabo muy pesado, tiene tendencia a la corrosión y presenta parecidos problemas de formación de cocas que un cable convencional.

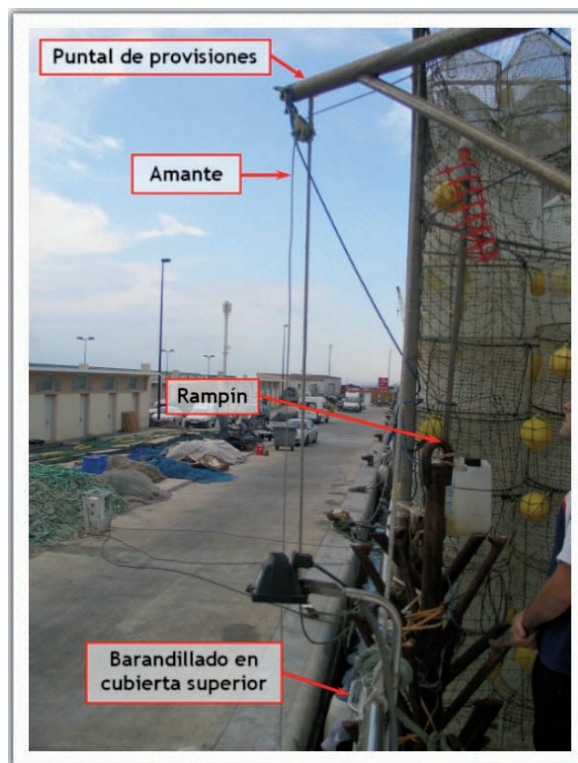
Figura 8. Disposición del puntal en la cubierta superior, en posición de trabajo

En el B/P VALLE DE ELDA se trata de un puntal sencillo, sin amantillo, tipo percha, con un amante de alambre de unos 5 mm de diámetro, dimensionado para su uso en el izado de provisiones y mangueras de consumo, así como para el arriado y el izado del rampín.

Dispone de un carretel y un motor eléctrico para su accionamiento. El amante, de alambre, está engrilletado a un gancho sencillo. La carga de rotura típica para un cable de estas características suele ser de 1,5 t.

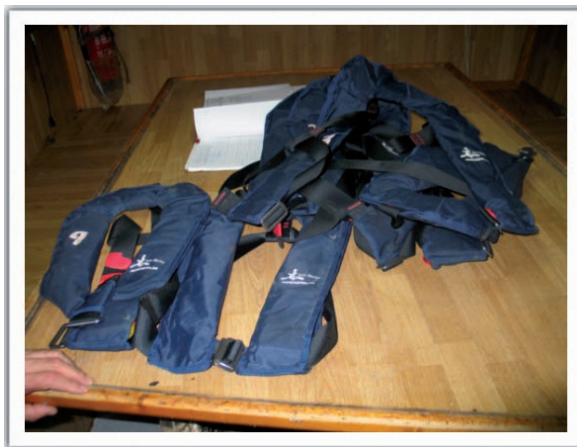
Figura 9. Chalecos salvavidas inflables de que va dotado el B/P VALLE DE ELDA

La Revisión de Evaluación de Riesgos de Nasas contempla en el apartado 3.1.2 sobre Análisis de riesgos por puesto de trabajo, para el caso concreto de los marineros, la utilización de chalecos salvavidas reglamentarios de utilización permanente con baliza de hombre al agua y goniómetros de localización, conformes a la Orden FOM/1511/2006, de 3 de mayo.

Estos chalecos serán como mínimo de 150 N, de forma que permitan mantener a flote, en condiciones normales, a un marinero aunque éste no pueda nadar.

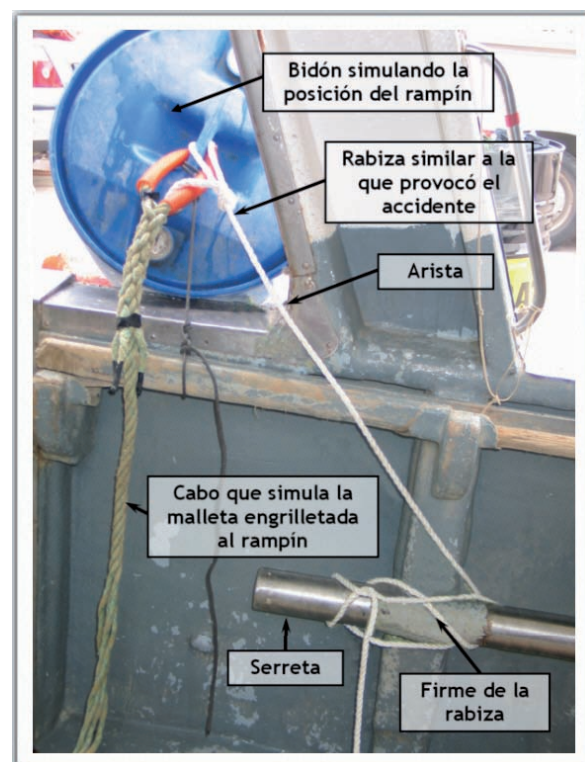
Figura 12. Simulación del utillaje para el lanzamiento del rampín, en el momento del accidente

El fallo pudo deberse a dos motivos distintos:

1. Que el nudo empleado para hacer firme el rampín se zafara.
2. Que la rabiza estuviera en mal estado y que el rampín se estuviera moviendo debido al balance y, como consecuencia del movimien- to, la rabiza en tensión friccionara contra la arista que se señala en la figura 12 hasta romper, provocando la caída.

El amarre del rampín en este tipo de maniobra no persigue el fin de un trincaje permanente al costado del buque, sino sólo el de una retenida breve hasta el momento en que el cabo sea cortado con un cuchillo para permitir la caída del rampín por su propio peso al mar arrastrando la malleta.

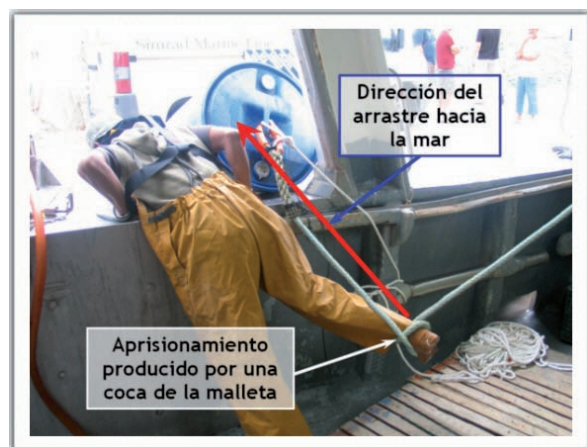
Figura 13. Simulación del aprisionamiento y posterior arrastre al mar del contraмаestre

Aunque en esta ocasión, una vez se produjo el accidente, la utilización del chaleco salvavidas no hubiese evitado el fallecimiento del contraмаestre por ahogamiento, (ver anexo 2), el hecho de haberlo utilizado desde el principio de la maniobra posiblemente hubiese evitado que el contraмаestre pasase por encima de las adujas de la malleta que estaban recogidas en cubierta, en su camino hacia el sollado para recoger el chaleco, por lo que la caída incontrolada del rampín no lo hubiera arrastrado al agua.

En la figura 13 se recoge la simulación del momento en el que el contraмаestre es atrapado por una coca de la malleta y es arrastrado al agua.
