INFORME TÉCNICO A-17/2011

Investigación del accidente del buque MSC FANTASIA
en la Estación Marítima del muelle de Poniente Sur
del puerto de Palma de Mallorca, el 5 de marzo de 2009

Informe técnico

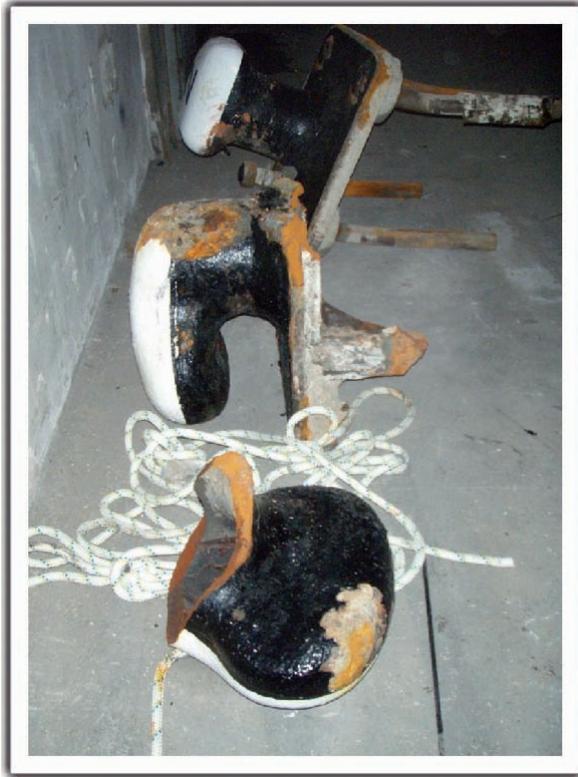
Figura 4. Norays arrancados: el n.º 1 (el más próximo), el n.º 3 y el n.º 2 (el más alejado).

A las 14:22 horas, una racha de viento excepcionalmente fuerte, alejó la proa del muelle tensionando aún más los cabos de amarre. El tiro de los cabos amarrados al noray n.º 3 superó la carga de trabajo de éste, que acabó siendo arrancado con parte de su base de cimentación. Como resultado de esto, la carga de trabajo en los otros dos norays aumentó. El noray n.º 2 también falló siendo arrancado con los anclajes de cimentación y, pocos segundos después, el noray n.º 1 falló también presentando un corte de cizalla en la base de la pieza de fundición.

Ninguno de los cabos de amarre encapillados en los norays que fallaron llegó a romper, y sólo cuando la caída de la proa quedó retenida únicamente por los dos esprines encapillados en el noray n.º 5, faltaron éstos. En los certificados de los cabos consta que tenían una carga de rotura de 109 t.

Pese a que ninguno de los norays y bolardos dispuestos en el muelle de Poniente Sur tenía la capacidad de carga mínima indicada anteriormente, estos ya habían sido empleados con anterioridad para el atraque de otros buques de pasaje de gran envergadura. Sin embargo, en esta ocasión se dieron unas condiciones meteorológicas especialmente adversas que provocaron que los cabos que estaban amarrados ejercieran una fuerza de tiro que sobrepasase la resistencia de los tres norays, que acabaron siendo arrancados.

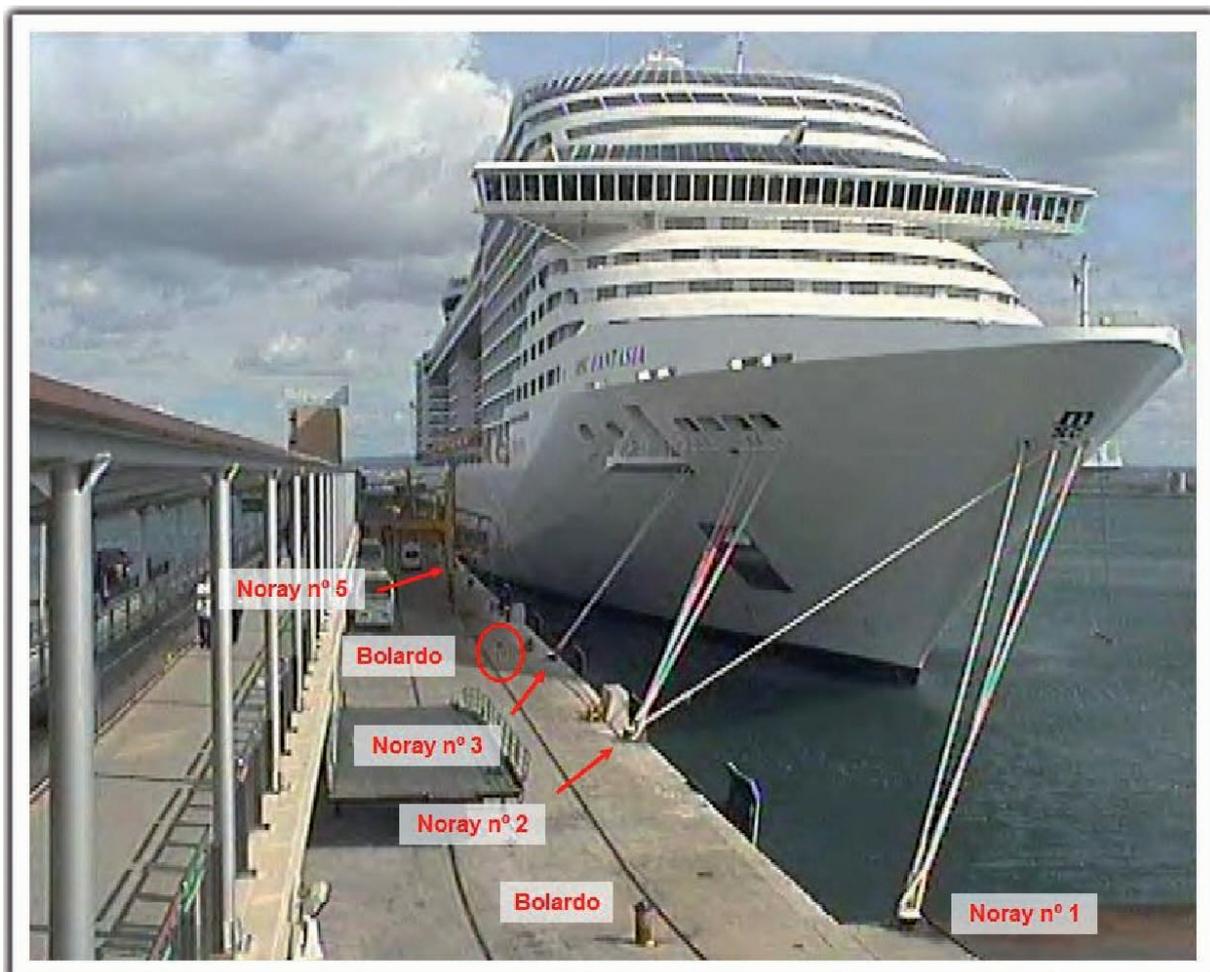
Figura 5. Disposición de los cabos y puntos de amarre de proa, instantes previos al accidente.

Tras dar por finalizada la maniobra de atraque, el buque quedó amarrado de proa utilizando cuatro norays en total (1, 2, 3 y 5). La elección de los puntos de amarre y la disposición de los cabos fue una decisión del capitán del buque que, teniendo en cuenta la configuración del muelle y la dirección del viento, fue adecuada. De no ser así, el práctico debería haber dado cuenta de ello a la Capitanía Marítima y a la Autoridad Portuaria en cumplimiento del artículo 23 del Real Decreto 393/1996, de 1 de marzo, por el que se aprueba el Reglamento General de Practicaje.

Durante las primeras horas de la estadía del buque en el puerto, el viento del oeste incidió de proa en la obra muerta y en la superestructura, pero cuando roló al noroeste y comenzó a incidir por la amura de estribor, la superficie expuesta y la fuerza ejercida por la acción del viento sobre dicha superficie aumentaron notablemente. La componente perpendicular al muelle del tiro horizontal de los cabos de proa era insuficiente para contrarrestar la acción del viento y para impedir que la proa del buque tendiera a separarse del muelle, por lo que se reforzó el amarre de proa con un través.

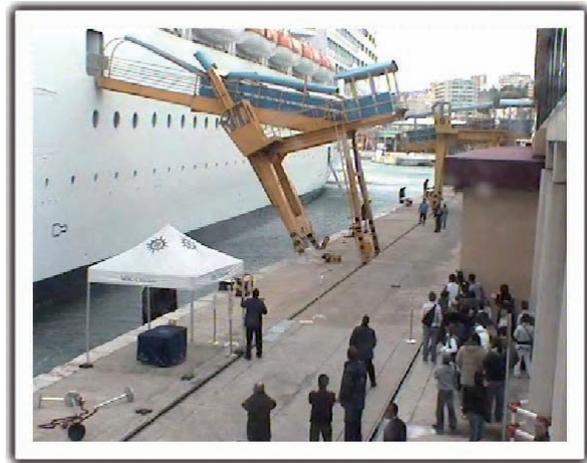
Figura 6. Vista de la pasarela móvil de la Estación Marítima 1, durante su caída al mar.

- La pasarela móvil de la Terminal de la Estación Marítima 1 se mantuvo instalada sin que hubiera algún operario pendiente de su manejo. El *Manual de instrucciones y mantenimiento* de la pasarela, desaconsejaba su uso cuando hiciera mal tiempo, y además no tenía ningún mecanismo de accionamiento automático o manual que permitiera desconectarla rápidamente en caso de emergencia.

Pese a la advertencia que se hacía en el manual y a las condiciones meteorológicas existentes, en las imágenes del circuito cerrado de televisión del puerto en las que se monitoriza la estadia del buque en su atraque, no se aprecia la presencia de ningún operario que estuviera pendiente del manejo de la pasarela desde la cabina de mandos o desde la botonera situada en el armario inferior.
