Informe técnico S-40/2012

Investigación de la colisión del buque ADRIANO TERCERO contra el Dique de Levante del puerto de Cádiz, el 30 de agosto de 2011

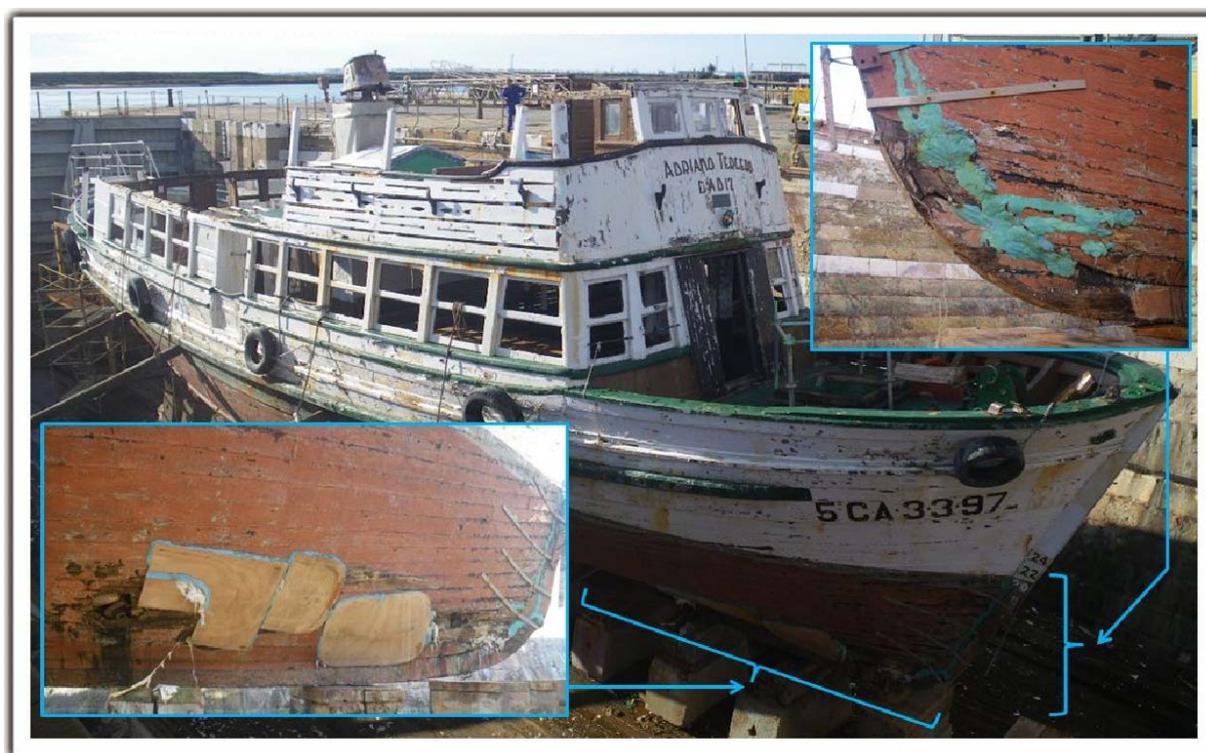
El buque sufrió daños consistentes en grietas y desgarros en la tablazón del casco y en la roda (ver figura 2). Los tanques de gasoil, también resultaron dañados presentando algunas fisuras por las que se produjeron pérdidas de combustible. Asimismo, durante el hundimiento se desprendió el techo de la cubierta superior y la parte de popa de ésta.

Figura 2. Vista de los daños sufridos por el buque y las reparaciones provisionales efectuadas

El 27 de septiembre de 2011, tras ser reparadas las grietas del casco por una empresa especializada en trabajos submarinos, el buque fue reflotado con la ayuda de dos grúas y remolcado hasta el dique seco de un astillero en San Fernando.

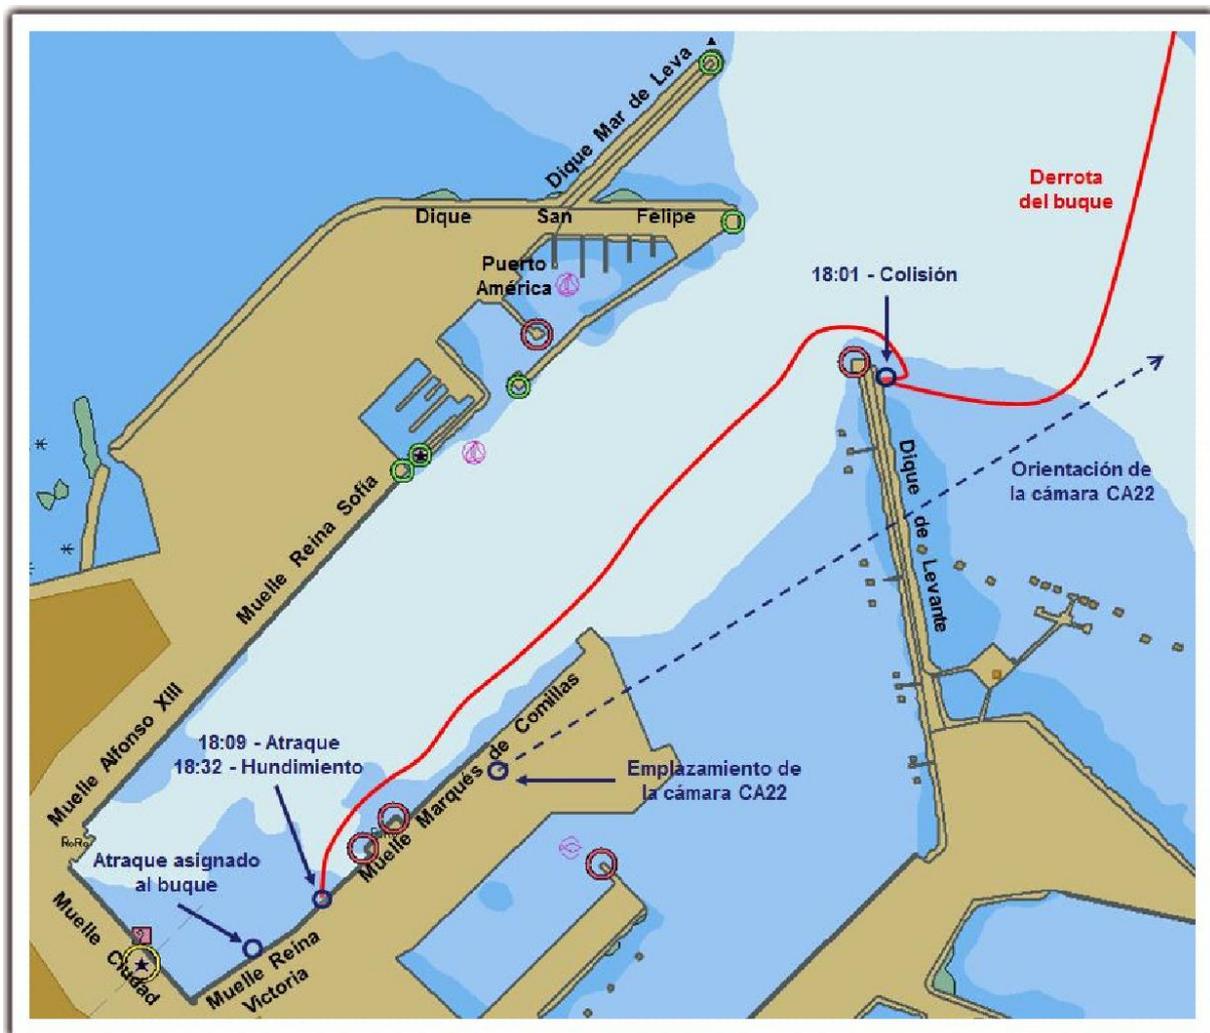
Tomando como base las grabaciones de vídeo citadas, se ha elaborado la reconstrucción aproximada de la derrota realizada por el buque ADRIANO TERCERO que se muestra en la *figura 4*.

Figura 4. Reconstrucción aproximada de la derrota realizada por el buque

En la grabación de una cámara de vigilancia del puerto de Cádiz, identificada como CA22, se observa que sobre las 17:53 horas, posiblemente cuando el buque se encontraba a la altura de la boya del canal de entrada, el patrón cambió el rumbo que el barco venía haciendo en demanda de la bocana del puerto, metiendo el timón a babor. Esta maniobra no está recogida en la *figura 4*.

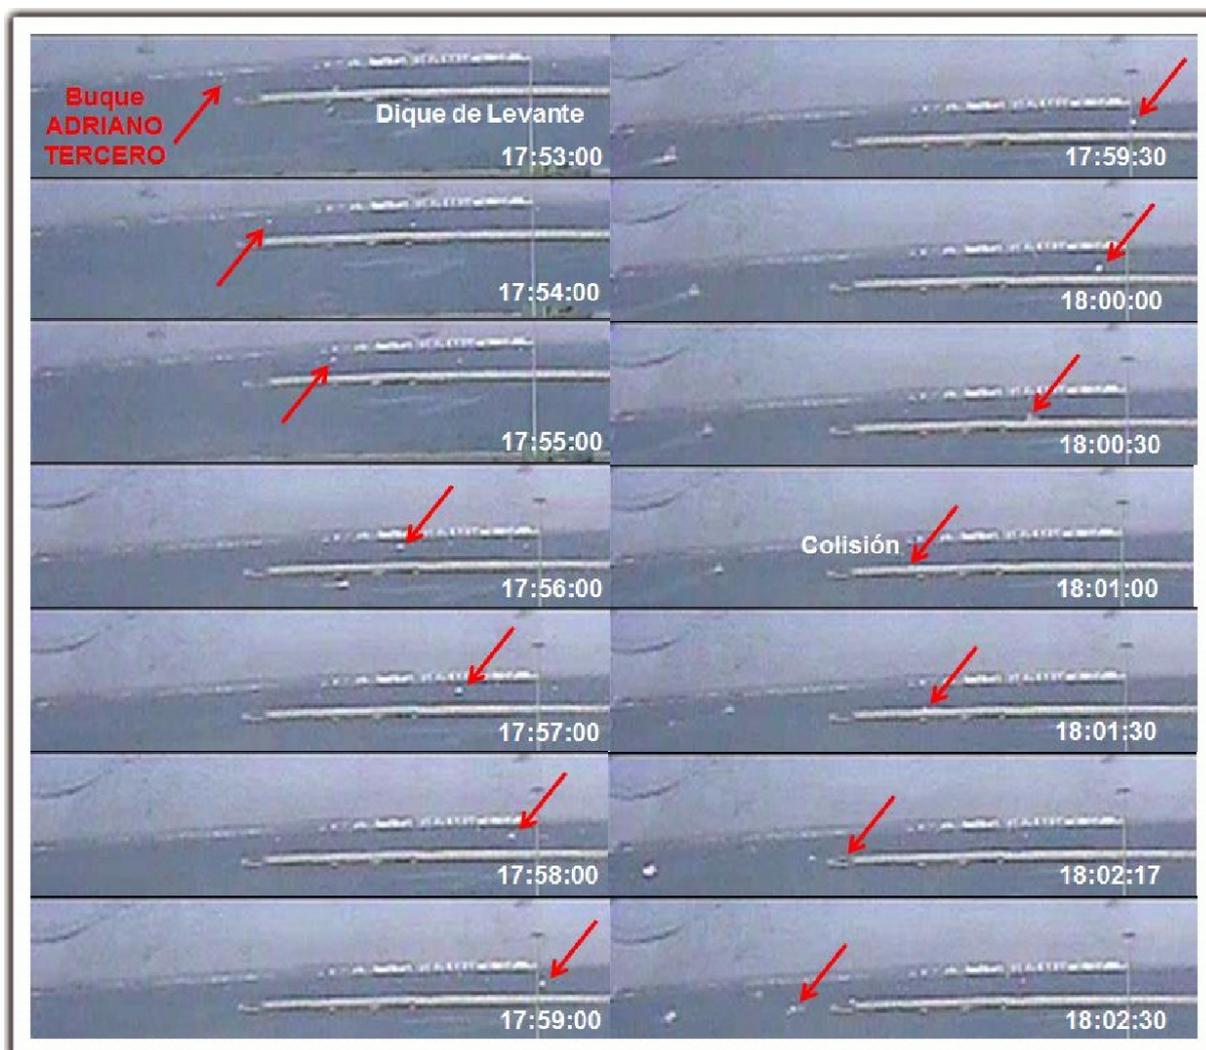
Sobre las 17:58 horas, el patrón comenzó a cambiar nuevamente el rumbo metiendo esta vez el timón a estribor (ver *figura 5*).

Figura 5. Secuencia de imágenes tomadas por la cámara CA22 en la que se aprecia la maniobra del buque
