Informe técnico S-41/2012

Pérdida del B/P ANDALUCÍA SEGUNDO, a 23 millas al suroeste de Cádiz, el día 12 de marzo de 2012

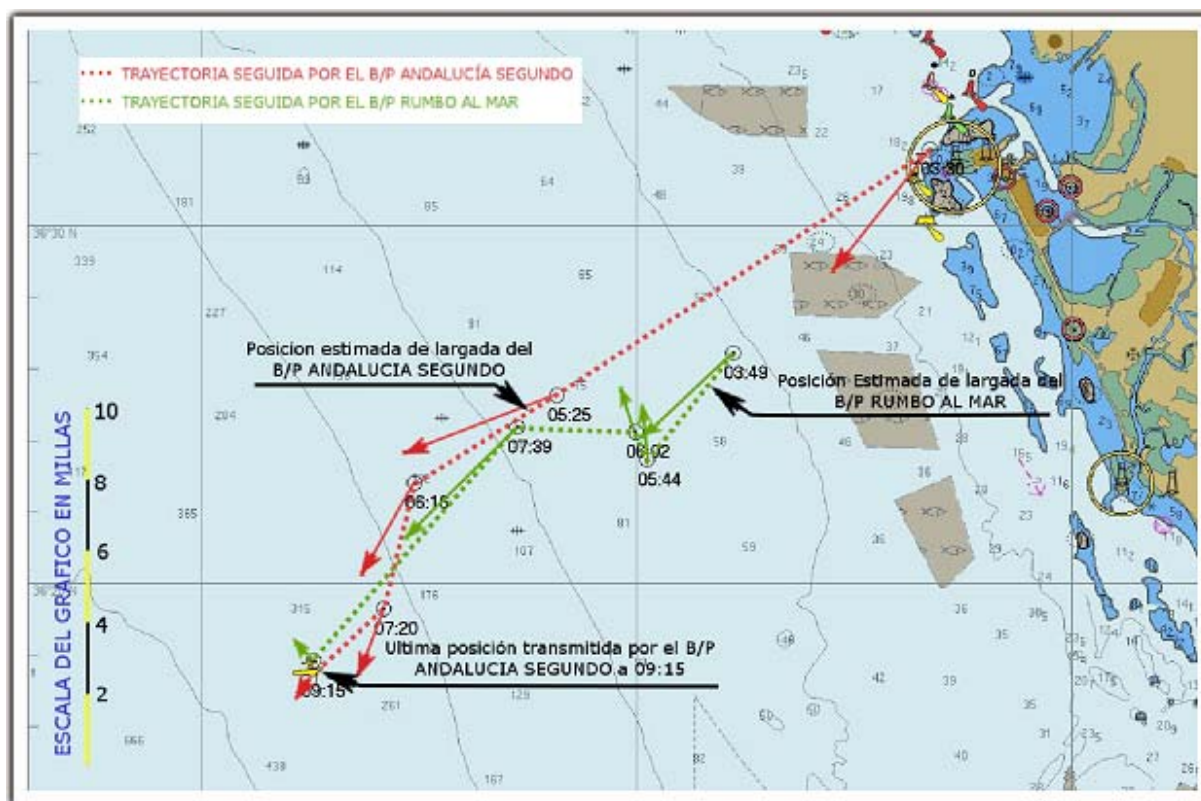
Figura 2. Rutas seguidas por los buques B/P ANDALUCÍA SEGUNDO y B/P RUMBO AL MAR.

Las situaciones que se mencionan en el texto de este apartado se han obtenido de la caja azul⁴ de los buques y se han representado en la Figura 2. La dirección y longitud de los vectores indican, a escala, los rumbos y velocidades instantáneas de los buques en cada posición. Las trayectorias mar-

cadadas en el gráfico por líneas de puntos indican las derrotas directas, o de mínima distancia, entre cada par de posiciones consecutivas obtenidas de la caja azul.

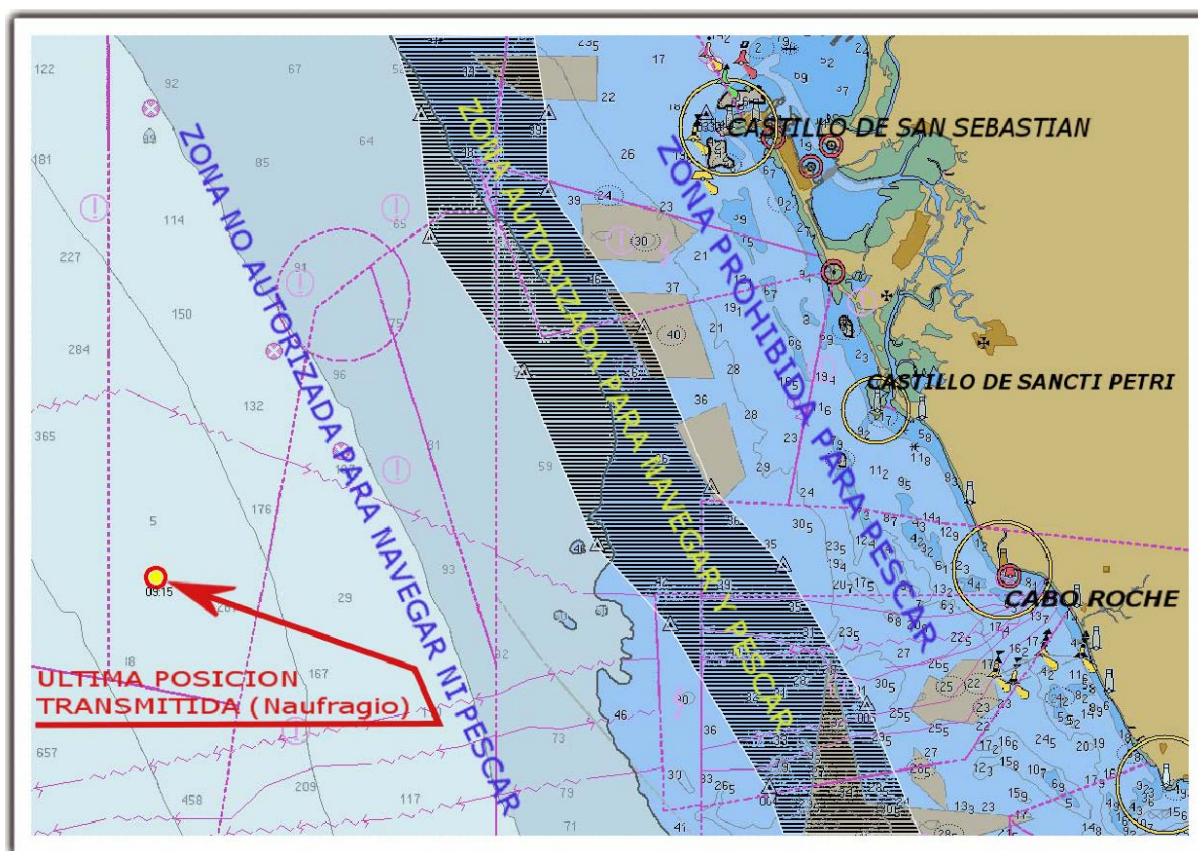
Figura 4. Zonas en las que el B/P ANDALUCÍA SEGUNDO estaba autorizado para navegar y pescar, y posición estimada del naufragio. Sondas en metros.

Por lo tanto, ambos condicionantes obligaban a que este buque solo pudiera faenar en la franja comprendida entre las 6 y las 10 millas de la costa (véase la Figura 4, donde se ha sombreado la zona autorizada para navegar y pescar al B/P ANDALUCÍA SEGUNDO). En el momento del accidente el buque se encontraba aproximadamente a 23 millas del punto más cercano de la costa, fuera de su área regulada de navegación y pesca.

Revisando de forma aleatoria los registros de la caja azul del pesquero de semanas anteriores, se ha comprobado que el buque navegaba normalmente fuera de la zona autorizada, más allá de 10 millas de la costa.

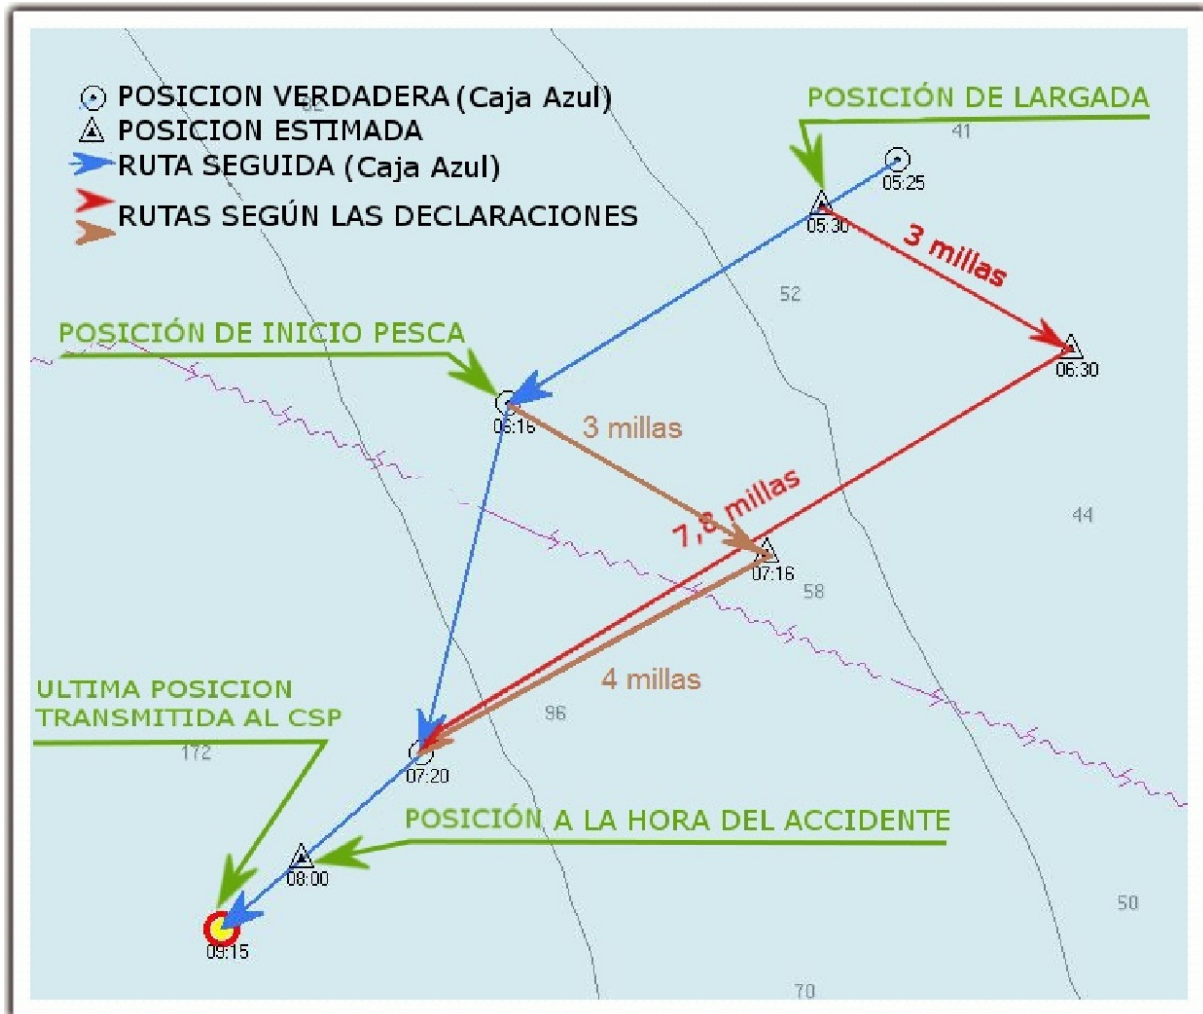
Figura 5. Esquema comparativo de trayectorias del B/P ANDALUCÍA SEGUNDO según las posiciones transmitidas y las declaraciones del segundo patrón y armador.

En la Figura 5 se han representado los movimientos realizados por el B/P ANDALUCÍA SEGUNDO según las manifestaciones de su segundo patrón y armador. Las posiciones verdaderas del buque, obtenidas de los registros de la caja azul instalada en el buque, se han representado con un círculo.

Las posiciones basadas en las declaraciones del segundo patrón se representan con un triángulo.

Considerando que el buque inició la maniobra de largado del arte a las 05:30 horas, y que la duración de la maniobra hubiera sido de aproximadamente 30 minutos, el buque se encontraría a las 06:30 horas en una posición cercana a la que se indica en la Figura 5 siguiendo la derrota de color rojo.

No obstante, se dispone de la posición real que ocupaba el B/P ANDALUCÍA SEGUNDO a las 06:16 horas, correspondiente a la pulsación del botón de "inicio pesca". Dicha posición está muy alejada de la derrota que supuestamente siguió el B/P ANDALUCÍA SEGUNDO, y hacia poniente. Por tanto, el buque no pudo haber largado ni arrastrado hacia levante, como indicó el segundo patrón.

La distancia que separa las posiciones entre las 05:25 y las 06:16 horas (dos momentos de los que se dispone de posiciones verdaderas) es de 4,6 millas. Recorrer esta distancia en línea recta supone desarrollar una velocidad media de 5,5 nudos. Cualquier rumbo que se apartara del seguimiento de esta derrota supondría un aumento de la distancia recorrida y, por tanto, de la velocidad a desarrollar para llegar a las 06:16 horas a la posición registrada por la caja azul para esa hora.

Cualquier movimiento del buque en la dirección levante-poniente apuntada en las declaraciones, supondría un aumento de la velocidad incompatible con las faenas de arrastre, que en un buque de este tipo está en el entorno de 3 nudos.

Aun asumiendo que el buque hubiera iniciado el lance de pesca hacia levante a las 6:16 horas en la situación de "inicio pesca", la navegación en arrastre le hubiera llevado a ocupar una posición a las 7:16 horas (una hora después) alejada unas 4 millas de la posición en la que se encontraba a las 7:20 horas, registrada por la caja azul, por lo que habría tenido que recorrer dichas 4 millas en 4 minutos, lo cual es del todo irrealizable.

De todo ello se concluye que el buque no podría haber ocupado la posición que tenía a las 07:20 horas, ni atendiendo a su rumbo ni a su velocidad, si hubiera realizado el arrastre que declaró el segundo patrón, (una hora hacia levante y una hora hacia poniente), bien a partir de las 05:30 horas (hora de largada según declaraciones), o a partir de las 06:16 horas (hora en que la tripulación pulsó "inicio de pesca").

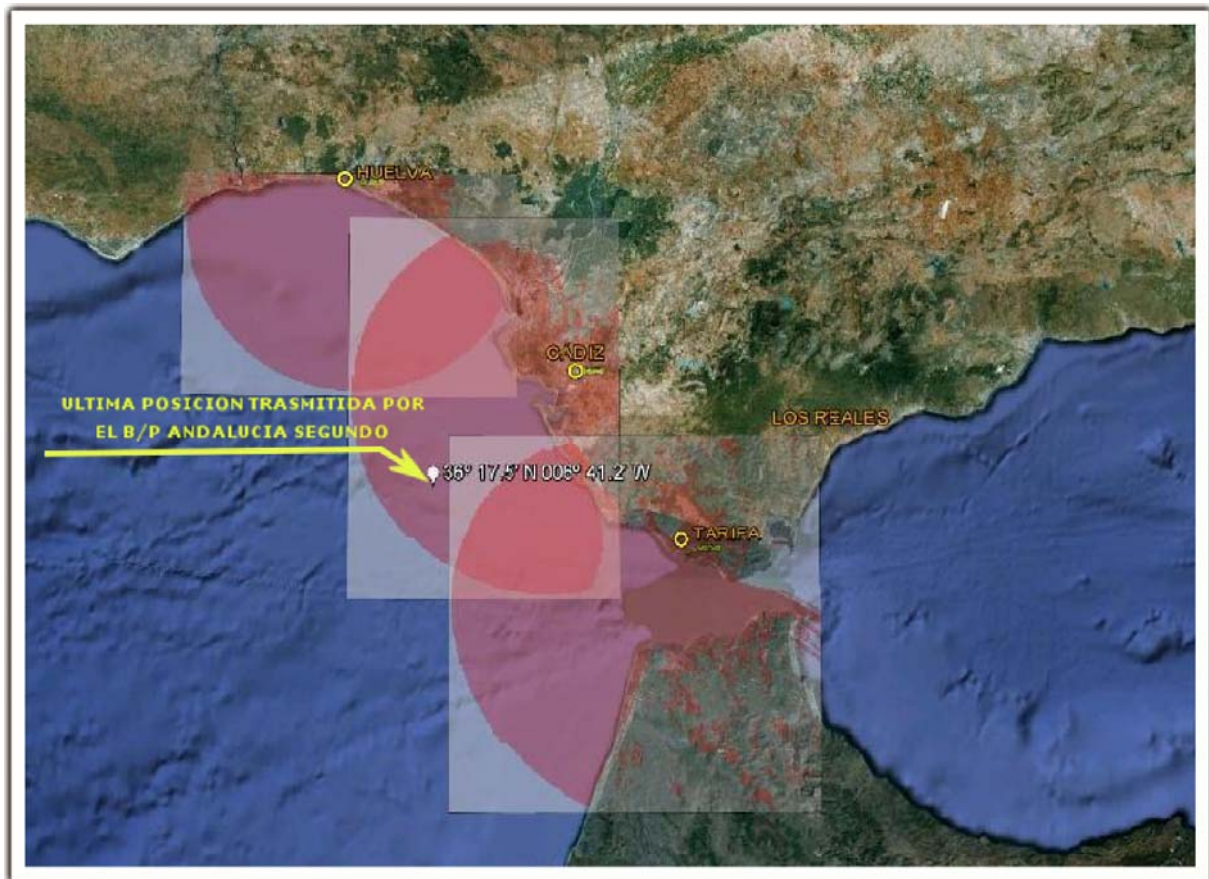
Figura 6. Mapa de cobertura de las antenas, facilitado por el COPEM de Abertis Telecom

La CIAIM solicitó un informe al COPEM de Abertis Telecom. Según este informe, el alcance teórico de sus estaciones costeras en la banda de VHF es de 35 millas. Sobre la base de los datos de construcción y de instalación de equipos del B/P ANDALUCÍA SEGUNDO así como de la posición que teóricamente ocupaban los buques en el momento del hundimiento, el COPEM concluyó, entre otras cuestiones, que "desde un punto de vista técnico-teórico, desde la posición 36° 17,5' N y 006° 41,2' W, con una antena de 7 m sobre el nivel del mar correctamente instalada, con una potencia de 25 W, en condiciones climatológicas favorables, y sin incidencias en la red de Abertis Telecom, se hubiese recibido una transmisión por fonía a través del canal 16 en la Estación Costera de Cádiz Radio".

En el mismo informe se relata que no fue detectado ningún tráfico ese día en el canal 16 de VHF, procedente del B/P ANDALUCÍA SEGUNDO ni del B/P RUMBO AL MAR antes de las 09:39 horas, hora en que el B/P RUMBO AL MAR notificó el rescate de los tripulantes del B/P ANDALUCÍA SEGUNDO. Aún en el supuesto de que las transmisiones procedentes del B/P ANDALUCÍA SEGUNDO fueran defectuosas, debería haber constancia de la respuesta del B/P RUMBO AL MAR.

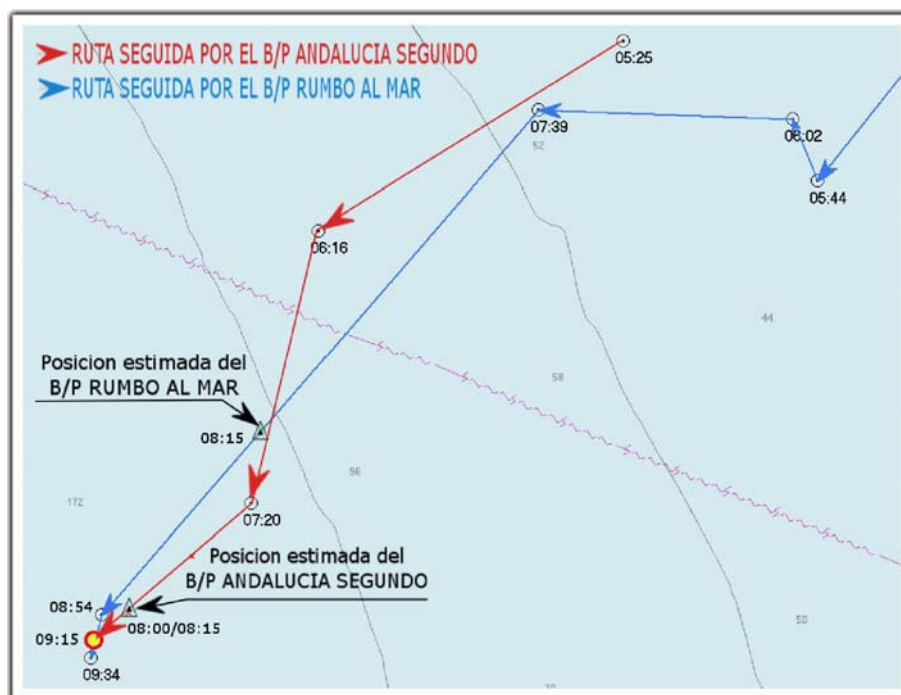
Figura 7. Posiciones de los buques en los instantes previos al auxilio

Según las posiciones registradas por la caja azul del B/P RUMBO AL MAR, a las 07:39 horas (entre 36 y 51 minutos antes de la supuesta primera llamada de auxilio del B/P ANDALUCÍA SEGUNDO), el B/P RUMBO AL MAR se encontraba a 7,2 millas del B/P ANDALUCÍA SEGUNDO, navegando a una velocidad de 8,8 nudos⁵ y con rumbo directo a la posición en que se encontraba ese buque. Siguiendo el rumbo y velocidad anteriores, B/P RUMBO AL MAR habría recibido la llamada de socorro a 2,8 millas del B/P ANDALUCÍA SEGUNDO, y hubiera tardado de 15 a 20 minutos aproximadamente en llegar a su costado, es decir entre las 08:30 y las 08:35 horas.

No existen más posiciones de la caja azul del B/P RUMBO AL MAR hasta las 08:54 horas, que muestra que ya se encontraba en la zona del hundimiento con velocidad de 1,4 nudos y rumbo 315°; es decir, había llegado a la zona en un momento anterior indeterminado, probablemente alrededor de esas 08:30 horas, y había parado máquinas.

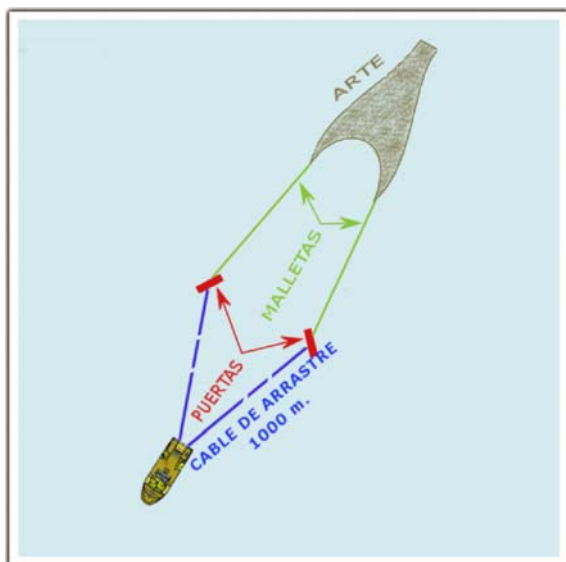
Figura 8. Buque pesquero en arrastre (dimensiones no a escala).

En el momento del accidente, según las declaraciones, el B/P ANDALUCÍA SEGUNDO iba en arrastre con 1.000 m de cable por banda, con un peso total aproximado de 1.400 kg, Dos puertas de unos 750 kg cada una, la malleta y el arte de peso aproximado 1.000 kg, en total 3.900 kg. A partir de la parada del motor principal, las puertas y el aparejo de pesca actuarían en la práctica como dos formidables anclas (una cada puerta), fondeadas a barbas de gato por la popa del barco.

En esas condiciones, con la meteorología reinante, el barco no hubiera podido tener deriva alguna, no obstante según datos del CSP, a 09:15 horas el barco se movía con una deriva de 212°, intensidad de la deriva 1 nudo.
