Informe técnico S-38/2013

Incendio y pérdida de propulsión del buque OPDR ANDALUCIA a 200 millas al nordeste de Lanzarote, el 17 de enero de 2013

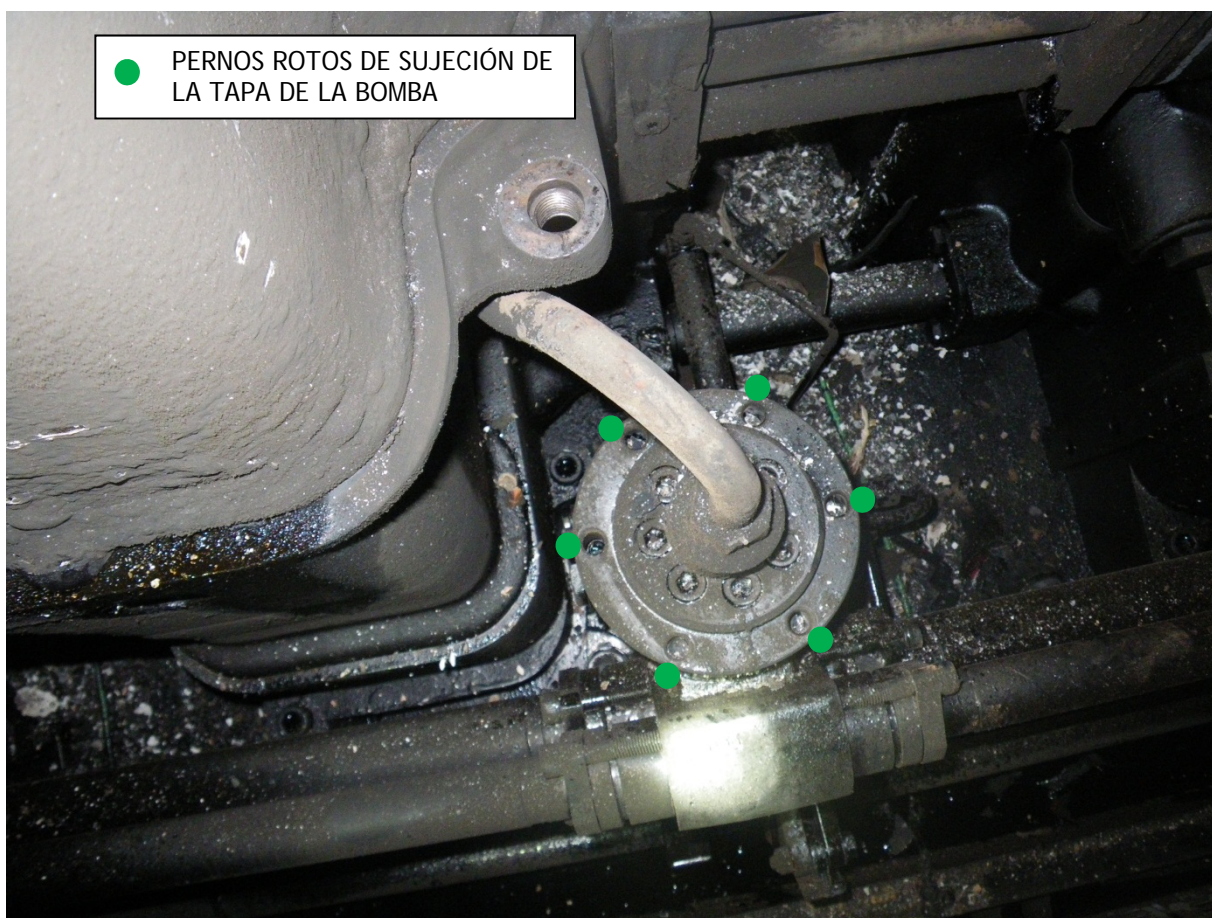
La causa más probable del incendio sufrido a bordo es la rotura de los pernos de sujeción de la tapa de la bomba de combustible del cilindro A-4, que causó una pérdida de combustible entre el cuerpo de la bomba y su tapa. Dicho combustible ardió al alcanzar zonas calientes del motor, originando el incendio en la sala de máquinas.

Figura 3. Aspecto de la bomba de inyección de combustible del cilindro A-4 tras el incendio

La tapa de la bomba de combustible está fijada al cuerpo y al cilindro de la bomba mediante seis pernos de rosca métrica M10 y seis pernos de rosca métrica M12 respectivamente. Durante el accidente se rompieron los seis pernos de rosca métrica M10 que fijaban la tapa al cuerpo de la bomba (Figuras 3 y 4). Los pernos rotos tenían estampada la marca "FKE 12.9" en la cabeza.

- Los pernos 1 a 5 de la unidad A-4 se rompieron sin elongación. Los planos de fractura se sitúan justo debajo de las cabezas.
- Los seis pernos rotos presentaban una grieta intergranular circunferencial justo debajo de las cabezas. Dicha grieta no se encontró en los pernos de rosca métrica M10 del cilindro A-6 ni en los pernos nuevos.

- Esta grieta circunferencial es atribuible a un proceso de fragilización por hidrógeno de los pernos.
- El perno 3 presentaba una zona fracturada por fatiga, comenzando por la grieta intergranular. Salvo por ello, todos los pernos fallaron por un mecanismo de fractura forzada. El porcentaje de superficie de fractura afectado por fractura dúctil asciende a 100% (perno 6), 87% (pernos 1,2,4 y 5) y 75% (perno 3).

Todos los pernos rotos presentaban una grieta intergranular circunferencial bajo la cabeza, originada por un fenómeno de fragilización por hidrógeno. Según el laboratorio, los pernos habían sido sometidos a un proceso de fosfatado para protegerlos contra la corrosión. Algunos autores han relacionado la fragilización por hidrógeno en pernos con defectos en su procedimiento de fabricación y concretamente en los tratamientos de protección contra la corrosión, incluyendo el galvanizado y el fosfatado. También se relaciona con la dureza del perno: la probabilidad de sufrir fragilización por hidrógeno aumenta con la dureza, estimando que en pernos con dureza Vickers superior a HV 390 es

preciso extremar el control del proceso de su fabricación para minimizar el riesgo de aparición de dicho fenómeno. Según el laboratorio que analizó los pernos rotos, todos presentaban valores de dureza similares, en el entorno de HV 470, dentro del rango de dureza exigible a los pernos de clase 12.9. Para reducir la probabilidad de fragilización por hidrógeno se recomienda un tratamiento térmico final para eliminar el hidrógeno absorbido durante la fabricación (ver norma SAE AMS 2759/9).

Visto lo anterior, no se puede descartar que la rotura de los pernos fuera debida a un deficiente proceso de fabricación. La secuencia de acontecimientos sería la siguiente:

1. Que revise la idoneidad de los pernos de clase 12.9 para su uso en la bomba de combustible del motor.

3. Que revise el procedimiento de fabricación de los pernos de clase 12.9 para minimizar el riesgo de fragilización por hidrógeno.

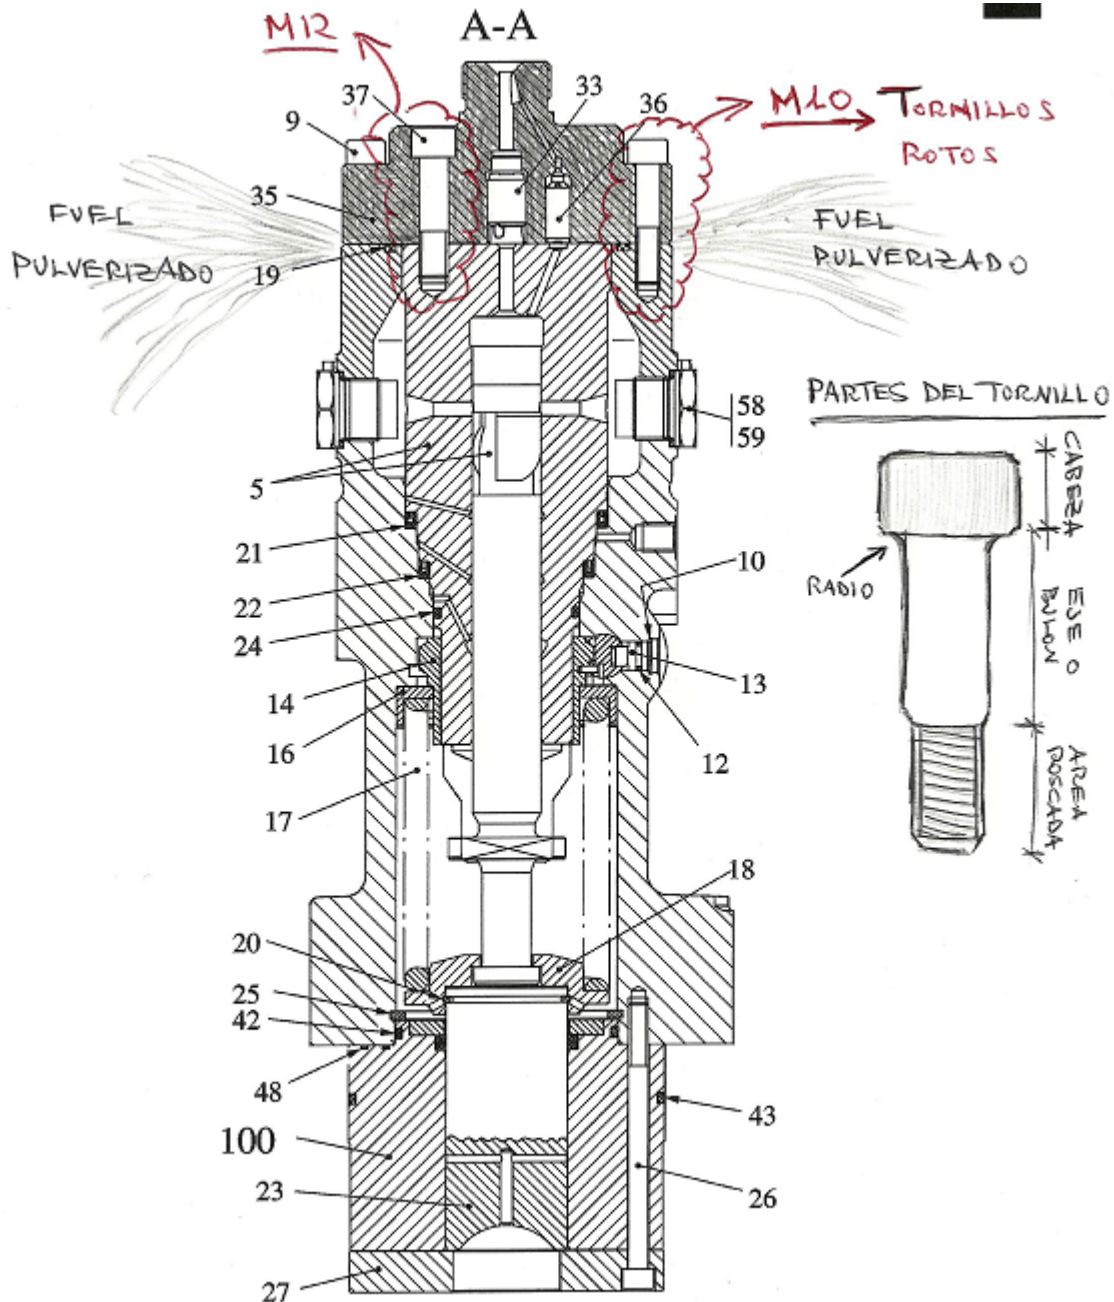
Figura 4. Esquema de la bomba de combustible, con anotaciones manuscritas

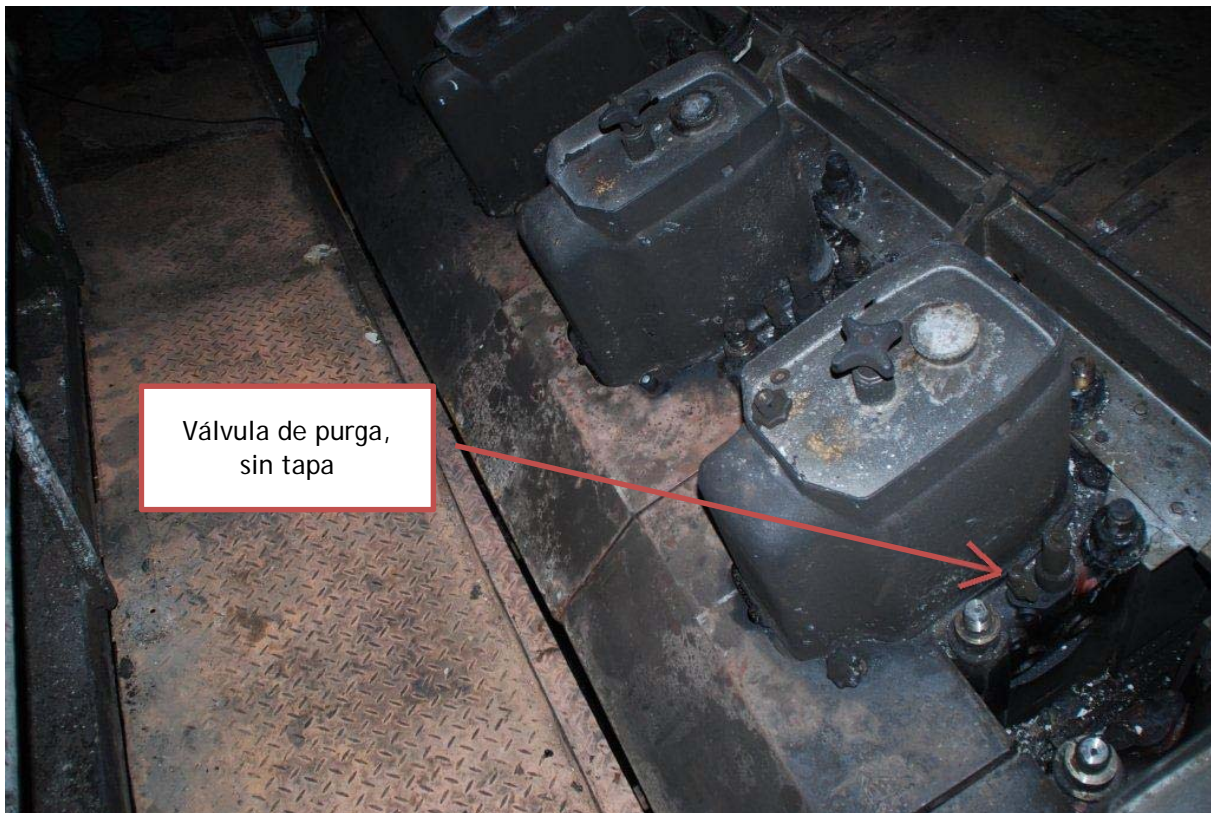
La CIAIM ha consultado a la empresa representante del fabricante del motor en España el posible origen del fuego. Esta empresa proporciona servicios de mantenimiento a estos motores. En opinión de la empresa, después de analizar la información disponible y reconocer el motor, el incendio pudo originarse al proyectarse combustible sobre la válvula de purga del cilindro nº4, ya que esta válvula es un elemento caliente con capacidad para inflamar el combustible proyectado, que debe ser protegida con su correspondiente tapa. Según fotografías tomadas por técnicos de esa empresa, dicha válvula de purga no tenía colocada su tapa de protección (Figura 5).

De acuerdo con la opinión de esta empresa, la falta de colocación de las tapas de protección de las válvulas de purga está bastante generalizada, con el correspondiente riesgo de incendio.

Figura 5. Fotografía del motor, tras el incendio, donde se aprecia la falta de las tapas de protección de las válvulas de purga en varios cilindros

2. Que recuerde a los usuarios de este modelo de motor la obligación, ya recogida en el manual del motor, de colocar las tapas de las válvulas de purga en evitación del riesgo de incendio que supone operar el motor con zonas calientes desprotegidas.
