INFORME TÉCNICO A-44/2012

Accidente operacional ocurrido a bordo del B/P MANUEL ÁNGEL NORES a 250 millas al Este de Terranova, con resultado de un fallecido, el 21 de marzo de 2011

COMISIÓN PERMANENTE DE INVESTIGACIÓN DE ACCIDENTES E INCIDENTES MARÍTIMOS

A-44/2012

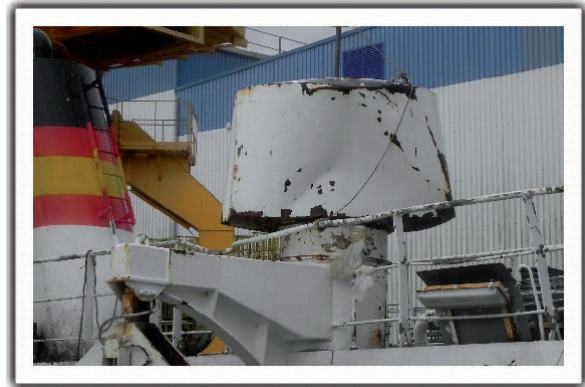
A las 08:40 horas recibieron otro golpe de mar por el costado de babor. Reconocidos los daños, averiguaron que la toma de ventilación de la sala de máquinas¹ había sido arrancada (Figura 5). Después de hacer una reparación de emergencia y trincar la seta de ventilación en cubierta, pusieron de nuevo el buque a la capa.

Figura 5. Toma de ventilación de la sala de máquinas, reparada de urgencia.

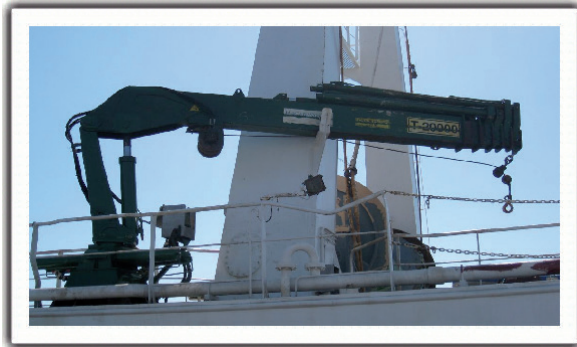
En la Figura 7 se muestra una foto de la grúa que produjo el accidente, una vez reparada. Se halla colocada en su base y descansa sobre su estiba, tal como debería haber estado el día 17 de febrero de 2011, cuando se capeó el temporal².

Figura 7. Grúa que produjo el accidente.

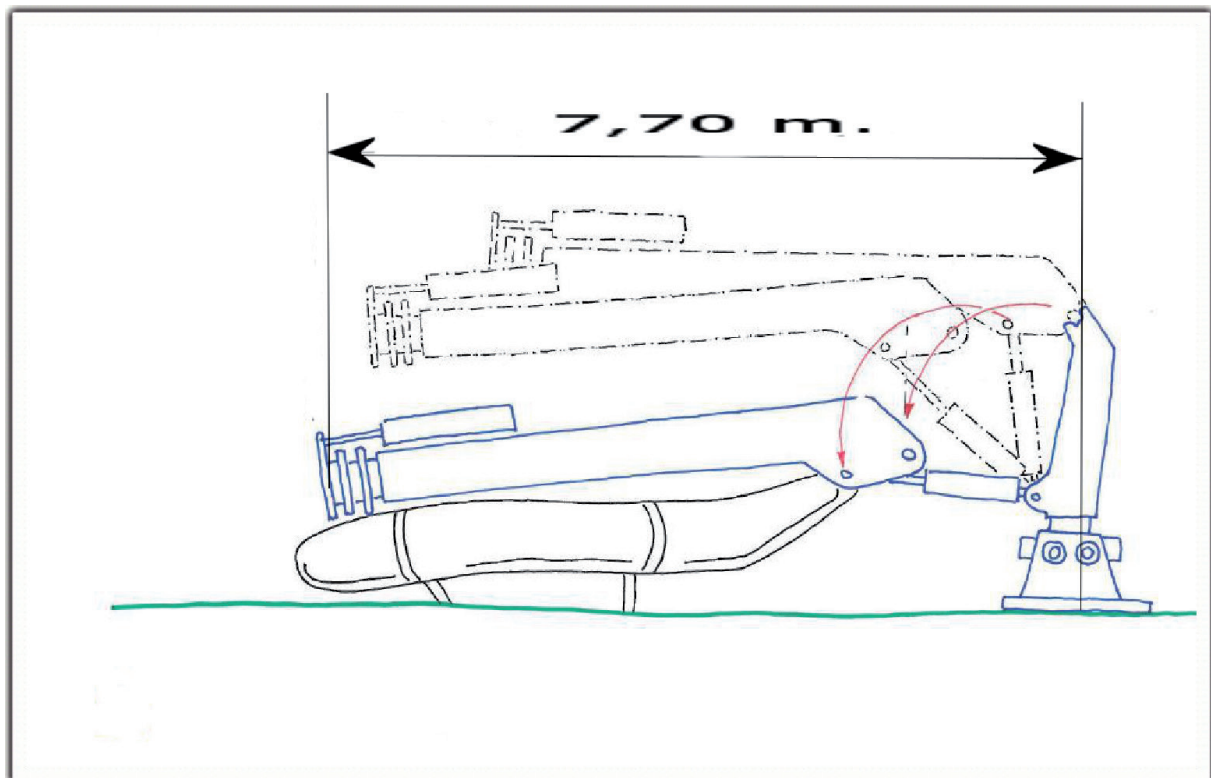
Figura 10. Secuencia de caída de la grúa (cotas aproximadas).

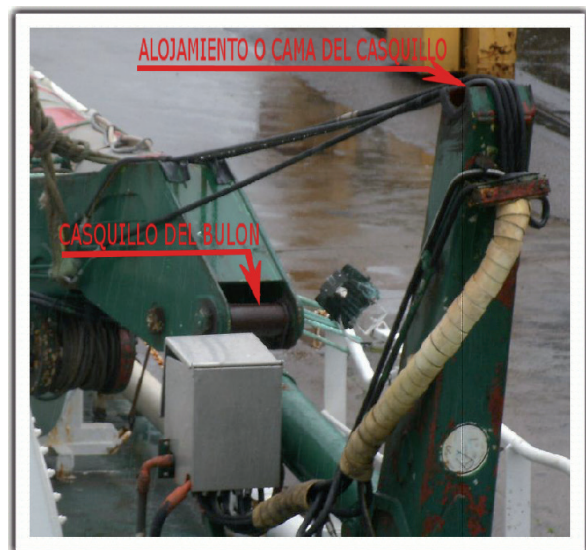
unión soldada del casquillo del bulón con la columna de la grúa (véanse las figuras 11 a 13).

Figura 11. Grúa tal y como estaba a la llegada a Vigo.

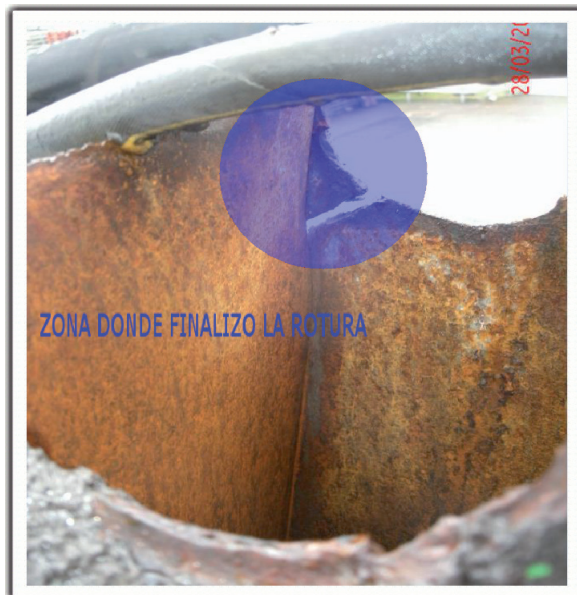
La grúa se rompió por la zona de articulación entre la pluma y la columna, constituida por un casquillo unido a la columna mediante cordones de soldadura longitudinales y circunferenciales. Este casquillo aloja el bulón que permite la articulación de la grúa.

Figura 12. Detalle de la columna tras la rotura.

La rotura de la grúa se produjo al desprenderse el casquillo de su alojamiento en la columna a la que estaba soldado. La línea de rotura transcurre por las proximidades de los cordones de soldadura lineales y circunferenciales.

Según el estudio técnico de AIMEN, la rotura de la grúa se produjo «por un fenómeno progresivo de fatiga iniciado en la cara exterior del mástil, en las proximidades de uno de los cordones circunferenciales entre el casquillo y dicho mástil. Una vez originada la grieta en la posición anteriormente citada, ésta ha progresado a través del espesor de pared del mástil, recorriendo todo el perímetro del mástil por la interfase de sus cordones de soldadura con el casquillo (los dos cordones circunferenciales y los dos cordones longitudinales). El agrietamiento ha progresado hasta que la sección resistente del mástil no ha sido capaz de soportar los esfuerzos a los que estaba sometido en el momento de la rotura de la grúa».

Según el estudio, posiblemente la grieta inicial fue originada por esfuerzos de flexión favorecidos, probablemente, por un funcionamiento anómalo de la grúa durante su vida en servicio.

Asimismo se han encontrado aspectos que sugieren un deficiente mantenimiento de la grúa en su sistema de articulación: alto grado de desgaste en las superficies en contacto del casquillo y el bulón, material antifricción con alto grado de desgaste, restos de pintura sobre el propio material antifricción y exceso de grasa en las regiones exteriores de la articulación.

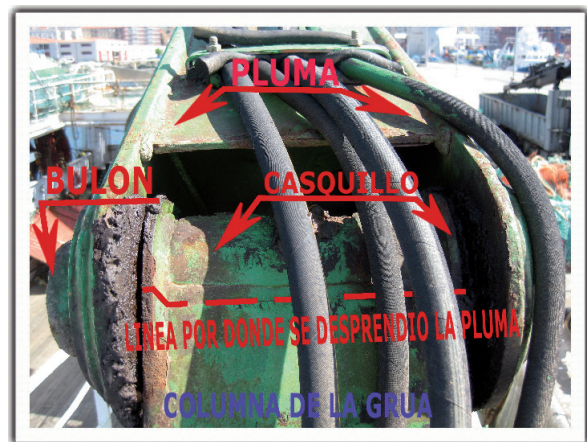
Figura 13. Grúa similar a la instalada a bordo del B/P MANUEL ÁNGEL NORES.

En la Figura 13 se ve una fotografía de una grúa, del mismo modelo, instalada a bordo de otro buque. Se observa que el casquillo que aloja el bulón y que soporta el momento de la carga de los pesos suspendidos en la grúa, está unido mediante soldaduras directamente a la columna.

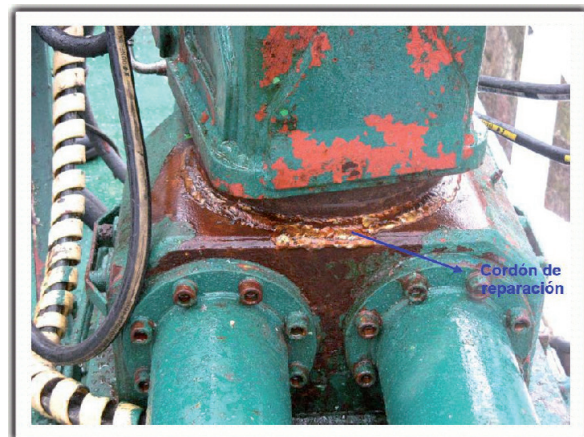
- En la zona de la rotura se aprecia en ambas partes un exceso de grasa (lubricante), y un alto grado de oxidación. Gran parte de esta oxidación ya se encontraba en el momento de la rotura.
- En la base de la grúa (zona alejada de la región de rotura), en la zona que permite el movimiento de giro de ésta, se aprecia la presencia de cordones de soldadura posteriores a la soldadura inicial realizada en su instalación (Figura 14). Posiblemente se trate de cordones de reparación realizados para eliminar algún tipo de heterogeneidad o defecto detectados en esta zona. No se dispone de información acerca de cuál ha sido la heterogeneidad detectada ni de cuál ha sido la fecha de reparación con lo cual no se puede establecer una posible relación entre el defecto reparado en la base con el causante del fallo de la grúa.

Figura 14. Cordón de soldadura en la base de la grúa.

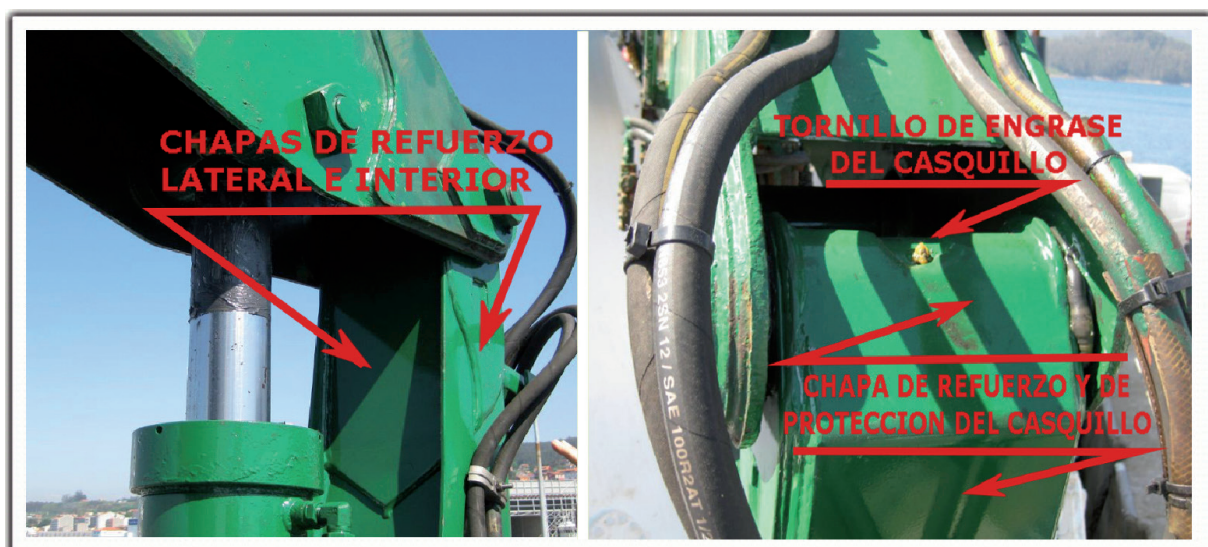
Figura 15. Piezas añadidas después de la reparación.

Una vez en puerto la grúa fue reparada por la empresa que la construyó, HERMANOS TOIMIL GARCÍA, S. L. Según consta en la factura de reparación, se le puso el bulón y el casquillo nuevos, pero también se le añadieron unas chapas en los laterales, parte interna y parte externa de la columna en la zona del casquillo (véase Figura 15), que refuerzan la estructura inicial de la grúa y protegen al casquillo de la acción corrosiva del medio marino. Estos refuerzos no existían en el diseño inicial y con su incorporación cabe pensar que la empresa podía tratar de paliar las carencias del diseño inicial.

La reparación efectuada a la grúa tras el accidente no se limitó a reparar o sustituir los elementos que habían fallado, sino que se reforzó la estructura original.

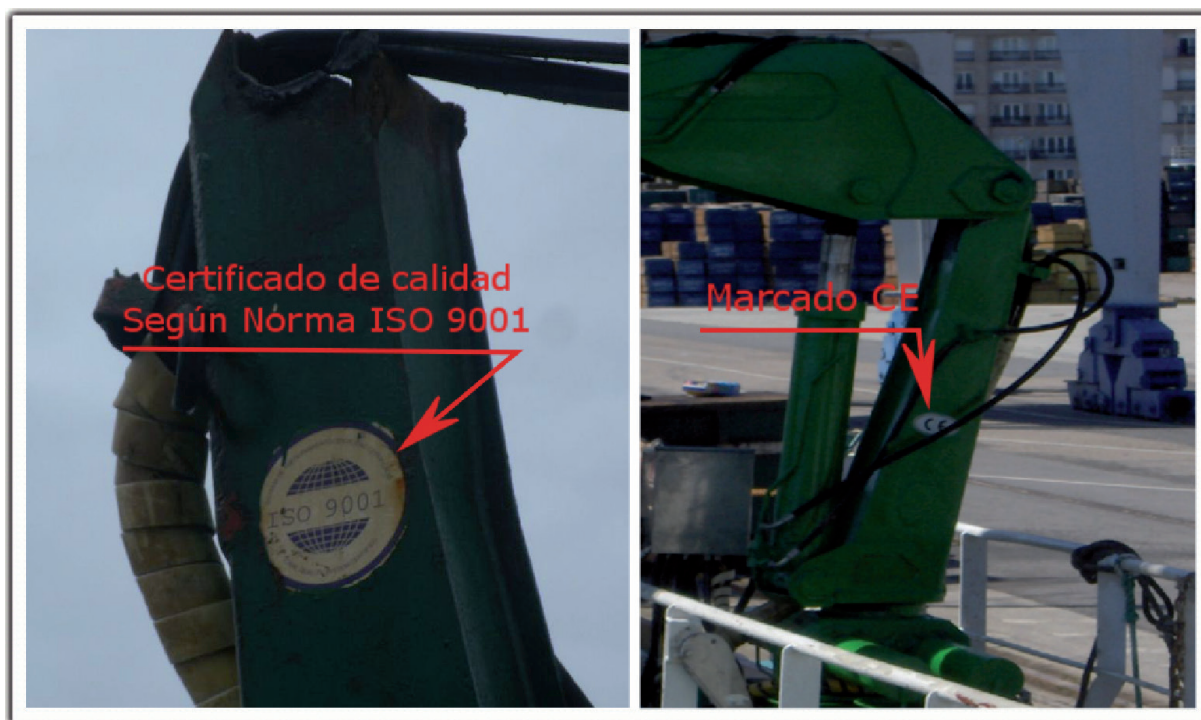
Al serle requerida a la empresa, HERMANOS TOIMIL GARCÍA, S. L., en varias ocasiones, entre otros documentos la Declaración de Conformidad

Figura 16. Grúa con marcado de certificación de calidad según ISO 9001 y con marcado CE.

de las máquinas, correspondiente a la grúa instalada a bordo del B/P MANUEL ÁNGEL NORES, ya que dicha grúa se encontraba marcada con la marca CE, la empresa no respondió a ninguno de los requerimientos.
