COMISIÓN DE  
INVESTIGACIÓN DE  
ACCIDENTES FERROVIARIOS

# MEMORIA ANUAL 2016

de la investigación de  
accidentes e incidentes  
ferroviarios en la Red  
Ferroviaria de Interés  
General

Comisión de Investigación de Accidentes Ferroviarios – CIAF. Junio 2017

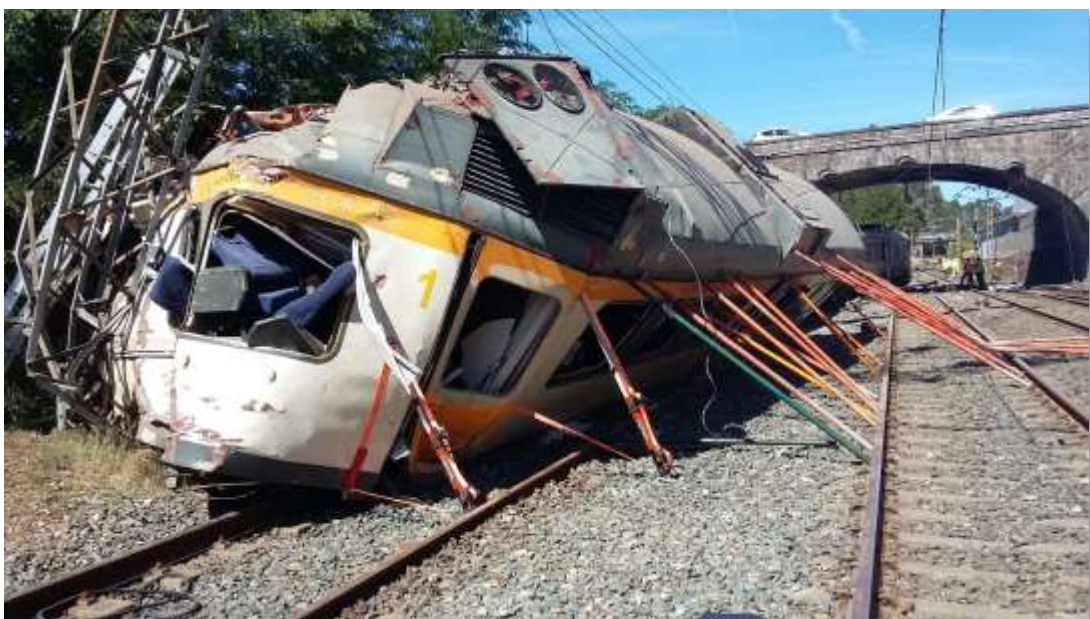
A consecuencia del descarrilamiento, el coche de cabeza de la composición impacta contra el estribo de un paso superior, resultando destrozada la cabina, desprendiéndose el primer bogie y resultando fallecidas cuatro personas: el maquinista, el interventor y dos viajeros. Se producen además numerosos heridos, atendidos por un amplio despliegue de medios de emergencia.

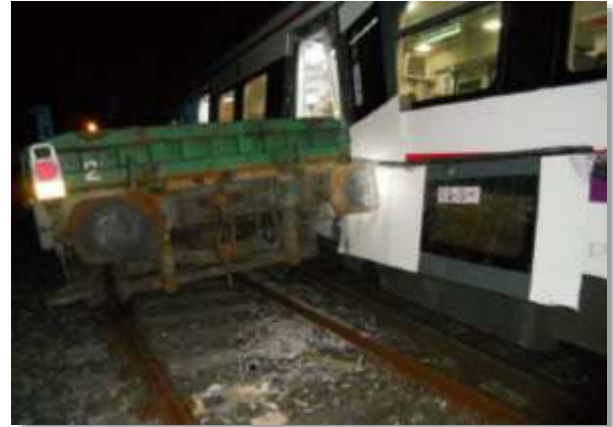
Expediente	Fecha	Línea	Administrador	Operador	Lugar
21/16	17/04/2016	100 Madrid-Hendaya	Adif	Renfe Viajeros / Renfe Mercancías	Estación

El 17 de abril de 2016 un tren de cercanías de Renfe Viajeros colisiona con el último vagón de un tren de mercancías de Renfe Mercancías, este último estacionado en la vía 4 de la estación de Hernani. La colisión se produjo en la vía 2 del PK 616+351 de la línea 100 Madrid-Hendaya. La cola del tren estacionado rebasaba el piquete físico del desvío, invadiendo el gálibo de la vía 2. A causa de la colisión se producen 5 heridos leves.

Adif atribuye el accidente a un fallo en el shuntado del desvío, debido al óxido acumulado en los carriles. Al no cerrarse el circuito de vía, el sistema de señalización interpretó la vía como libre. Ante lo sucedido, Adif plantea revisar el shuntado en los desvíos situados en vías generales de su red, y está estudiando otras medidas.

También se señala la posibilidad de que la oxidación de los carriles se vea agravada por la agresividad del ambiente, ya que existen varias fábricas próximas de las que pueden emanar productos químicos perjudiciales (al menos de una química y de una papelera).

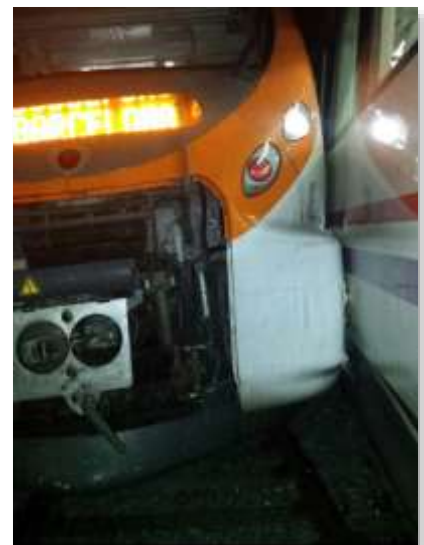
El 4 de noviembre de 2016 el tren de Cercanías 25752 de Renfe Viajeros rebasa la señal de entrada E1 de la estación de L'Hospitalet de Llobregat, colisionando lateralmente con otro tren de cercanías que salía de otra vía. El CTC había establecido e inmediatamente anulado la ruta, lo que unido a posibles problemas del software del enclavamiento habría transmitido señales equívocas al maquinista. No se producen daños personales

Ante los indicios de que pudiese existir un error de diseño en el software del enclavamiento, y el riesgo de que sucesos similares pudiesen darse en otros enclavamientos con el mismo software, la CIAF realiza un primer análisis de la información disponible y propone a la AESF varias medidas.

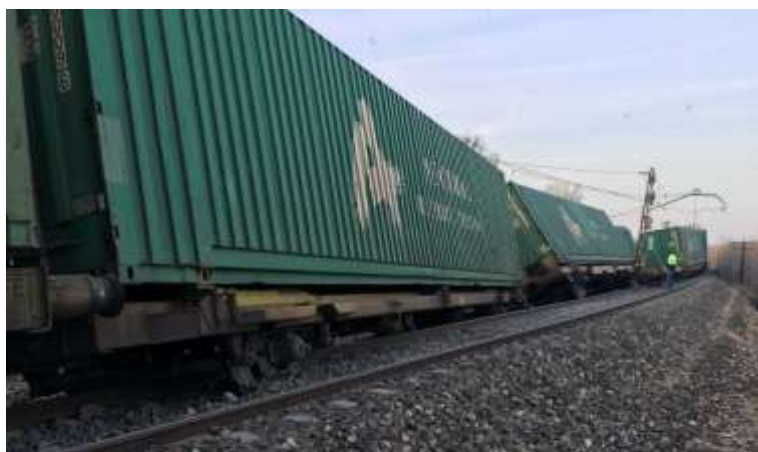
El 23 de enero de 2016 a las 12:17, el tren de mercancías 97534 de la empresa Transfesa circula a 48 km/h por la vía principal de la estación de Ascó, Tarragona (PK 518+063 de la línea 210 Tarragona- Miraflores). A la altura de la señal de salida S1 (lado Zaragoza) descarrila el primer eje del vagón nº 18 de la composición. El tren continúa la marcha y 30 segundos después el maquinista aplica freno al percatarse del suceso.

Tras recorrer unos 280 m, el tren queda detenido y fraccionado en dos partes: una con la locomotora y los 13 primeros vagones, y otra 120 m más atrás, con los 9 vagones restantes, de los que están descarrilados los tres primeros.

Se producen daños de consideración en el material remolcado y la infraestructura, pero no daños personales.

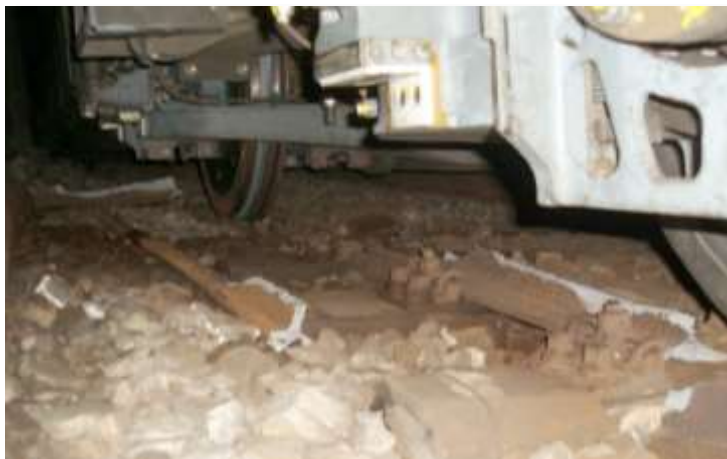
El descarrilamiento fue aparentemente causado por la rotura previa de un trozo de carril, provocada por el paso previo de un tren de mercancías en sentido contrario.

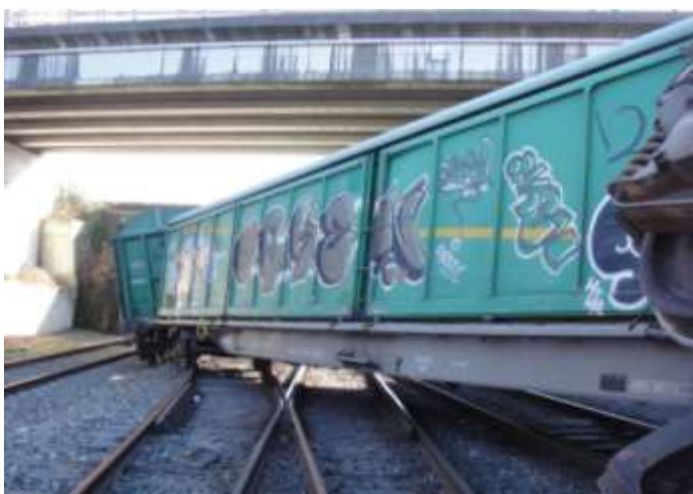
El día 9 de febrero de 2015 a las 08:58 horas, en la estación de A Susana de la línea 822 (Zamora-A Coruña), se produjo el arrollamiento de obstáculo (topera vía 2) y posterior descarrilamiento de la maniobra para formación del tren 60222 de la empresa ferroviaria Renfe Mercancías. Dicha maniobra compuesta por catorce vagones y dos locomotoras inició, por orden del auxiliar de operaciones del tren (habilitado como auxiliar de circulación), movimiento “empujando” desde la vía 4 hacia la vía general (vía 1) con la intención de regresar posteriormente sobre la vía 2. Al pasar la maniobra por la aguja A4 ésta se encontraba en posición directa por lo que dirigió la composición sobre la topera de la vía 2, no pudiendo detenerse, arrollando dicha topera y produciéndose el posterior descarrilamiento de los tres vagones que circulaban vacíos en cabeza.

Como consecuencia del arrollamiento de obstáculo y posterior descarrilamiento, no se produjeron daños personales, pero sí daños materiales en la vía y en los vagones.

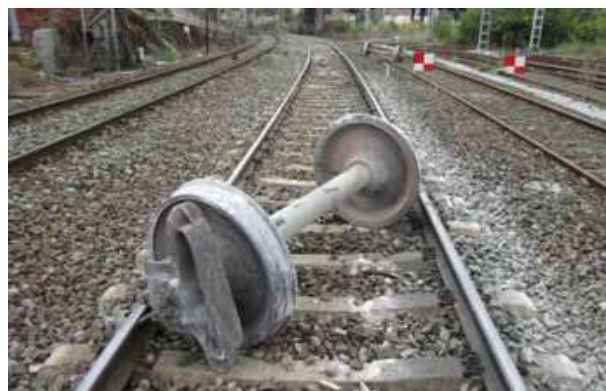
Unos 6 metros después descarrila el primer eje del primer bogie, continúa circulando y unos 47 metros después se produce el descarrilamiento del primer eje del segundo bogie del mismo vagón.

El último vagón del tren circuló descarrilado durante 3.006 metros hasta su detención en la entrada de la estación de Zorrotza. Durante estos tres kilómetros el vagón ocasionó daños en las balizas, cruzamientos, desvíos y traviesas llegando incluso a perder los dos ejes del segundo bogie, quedando sobre la vía en los PK 7+075 y 7+052.

Como consecuencia del descarrilamiento no se produjeron víctimas mortales ni heridos, pero sí daños materiales en las instalaciones y en el propio material rodante.

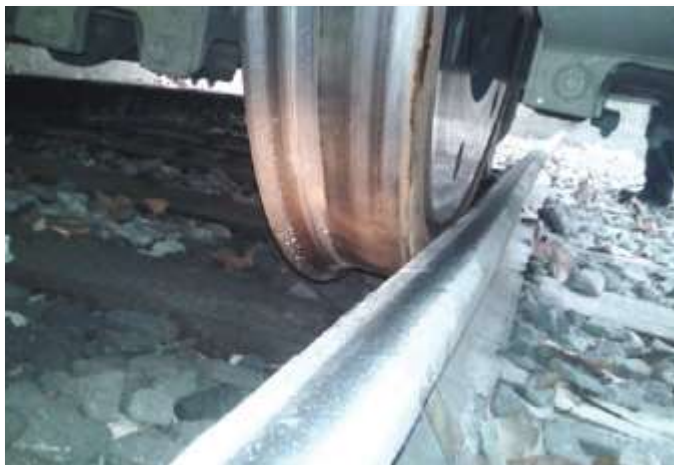
El tren venía circulando a una velocidad de 24 km/h. Al tomar una curva a la derecha, según el sentido de la marcha, descarrila la rueda derecha del primer eje de cabeza. La rueda queda suspendida sin tocar el balasto, rozando con la cara interna del carril derecho y la rueda izquierda continúa sobre la superficie de rodadura del carril izquierdo, apoyando la pestaña sobre la cara interna de dicho carril. En estas condiciones el tren continúa avanzando durante 256 metros hasta llegar a estacionarse delante de la topera de la vía 3.

El roce de las ruedas con los carriles produce un fuerte ruido, oído por el personal de servicio en la estación. Éstos comunican los hechos al maquinista quien reconoce la composición, descubriendo que ha descarrilado la rueda derecha del primer eje.

El accidente se produjo por el fallo técnico de la infraestructura de vía en la zona del accidente, principalmente por la existencia de sobrecanchos y deficiencias en las sujeciones del carril.

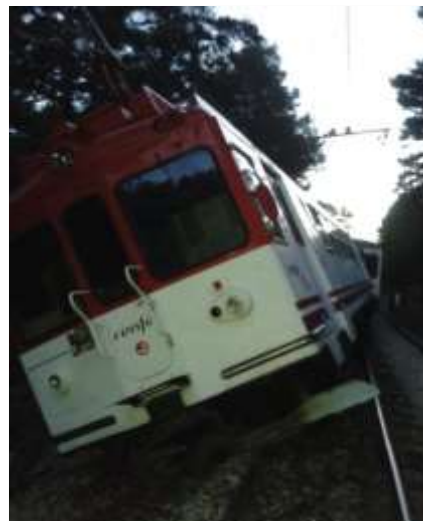
El tren venía circulando normalmente desde Los Cotos destino Cercedilla, cuando al pasar por el PK 7+855, en una curva a la derecha según el sentido de la marcha, descarrilan las dos ruedas del último eje de la composición, que caen hacia el lado izquierdo. El tren continúa, circulando la rueda derecha dentro de la caja de la vía y la izquierda por el exterior del carril izquierdo, deslizándose el eje por encima del carril izquierdo.

En estas condiciones circula durante 365 metros, y al llegar al PK 7+490, pasado el apeadero de Collado Albo, al tomar una curva a la izquierda, descarrila el primer eje del último bogie de la composición, cayendo la rueda derecha hacia el interior de la caja de la vía y la rueda izquierda por la parte externa del carril. El tren se detuvo en el PK 7+455, tras recorrer descarrilado de su último bogie 45 metros, arrollando varios carriles hincados (hitos) y dos postes de electrificación. Al detenerse, el primer coche quedó encarrilado, y el segundo semivolcado y apoyado sobre un tercer poste de electrificación.

No hubo víctimas mortales ni heridos, pero sí daños materiales en instalaciones y tren.

Destinatario	Recomendación
Adif	<b>12/15-1</b> Se insiste en la aplicación de la recomendación 32/11-1 de la CIAF: “Analizar la viabilidad de sustituir todo el tramo de traviesas de madera por otras de hormigón o, en su defecto, reemplazar las que presentan mal estado por otras del mismo material” llevando a cabo la ejecución del “Proyecto de sustitución de traviesas de madera por hormigón en el tramo de 4 kilómetros”
Adif	<b>12/15-2</b> Cumplir la periodicidad y calidad de las visitas a pie establecidas para esta línea y reconsiderar las condiciones de circulación de la misma en función de las fichas de control y las no conformidades que resulten, gestionando éstas.

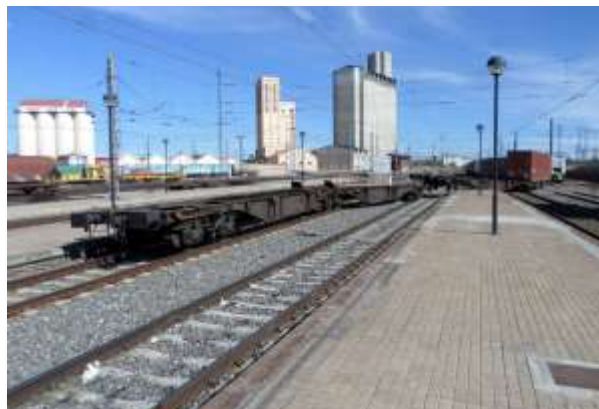
El tren de mercancías 98610 de la empresa ferroviaria Continental Rail, procedente de Bilbao Mercancías y destino Abroñigal (Madrid), estaba compuesto por la locomotora 957103350261 y 15 vagones plataforma portacontenedores (PMMC), vacíos los que ocupaban las posiciones 1, 14 y 15 y cargados de la 2 a la 13, con una longitud de 446 metros y 1.012 toneladas.

Como consecuencia del descarrilamiento no se producen víctimas pero sí daños materiales.

El accidente se produjo por el fallo de la infraestructura en la zona del accidente, y más concretamente por la existencia en la vía de defectos de alabeo fuera de tolerancia.

Destinatario	Recomendación
Adif	<b>23/15-1</b> Modificar el procedimiento específico ADIF-PE-301-001-VÍA-03 “Inspección de la infraestructura y vía” para incorporar el control de la geometría de los escapes.
Adif	<b>23/15-2</b> Hacer un plan de inspección de la geometría de los escapes situados en las vías generales. Ante la existencia de deficiencias de seguridad, actuar con el objeto de restablecer las condiciones que permitan circular con seguridad.
