Autoridad Marítima de Panamá

Departamento de Investigación de Accidentes
Marítimos

REPORT: M/V "MSC SPLENDIDA" R- 045-2010- DIAM

Accidente de Pasajeros al abordar la nave

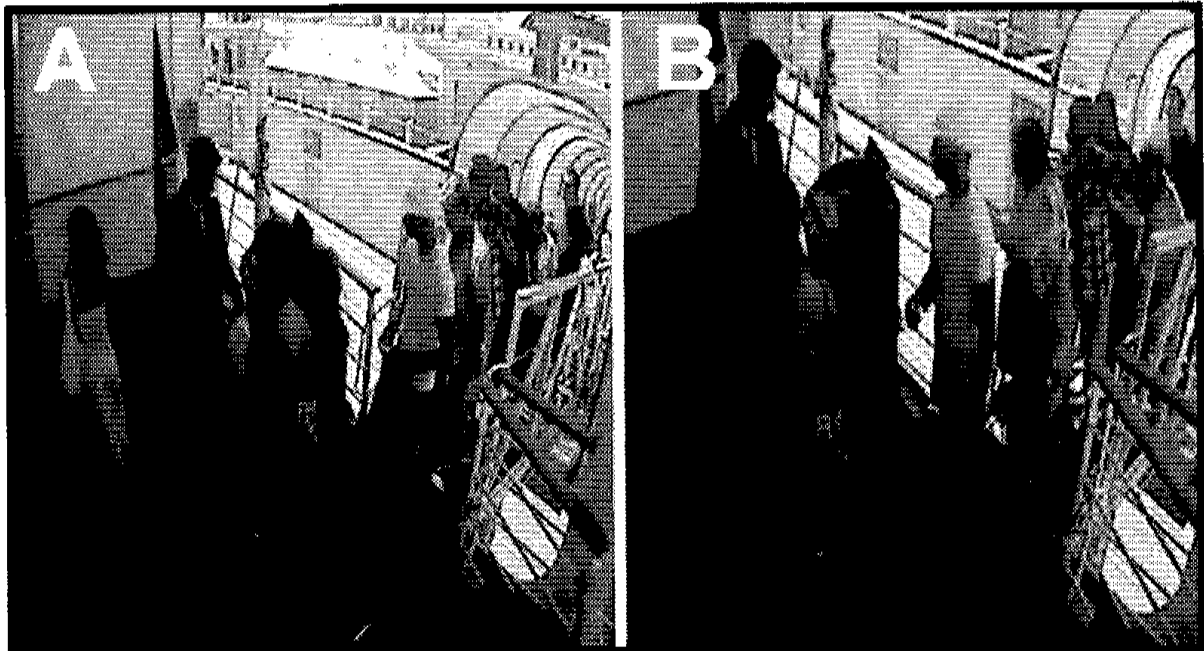
Imagen 10: Extractos segundos antes de la caída de pasajeros

En la imagen '10B' se aprecia a un pasajero de camiseta y sombrero color blanco al momento en que ha pasado las barandas de la cubierta del buque, técnicamente abordando el buque. También se observa como los 2 pasajeros detrás del caballero de sombrero blanco parecen empezar a perder el equilibrio sobre el último tramo de la rampa a escasos centímetros de la cubierta del buque.

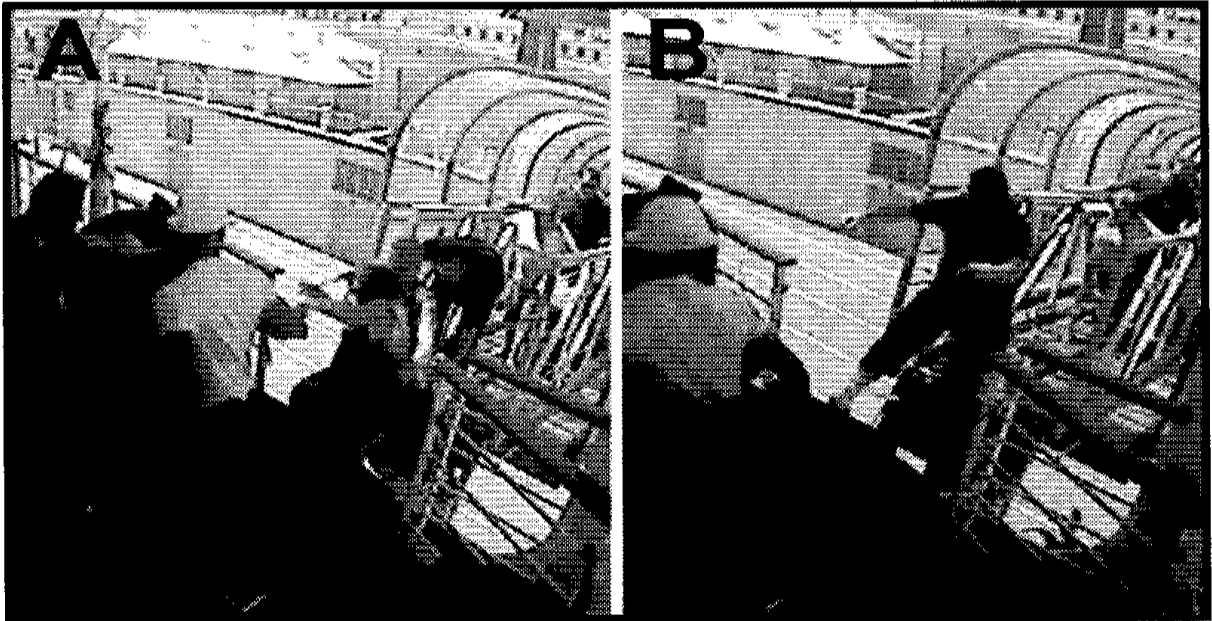
Imagen 11: Caída de pasajeros al vacío

La imagen '11A' demuestra varios puntos de interés para el desarrollo de la investigación. Primero, se aprecia como los dos pasajeros que venían detrás del pasajero con sombrero color blanco caen al vacío. Segundo, se observa que la baranda de seguridad de la plancha de la pasarela ya no se encuentra a escasos centímetros del buque, sino que se han movido alejándose del buque hacia el terminal. Tercero, los pasajeros aún en la pasarela se encuentran a una distancia mayor del buque en comparación con la imagen '10B'.

En la imagen '11B' se observa que la pasarela se ha deslizado hacia atrás con dirección hacia el terminal y al mismo tiempo muestra a un tercer pasajero con camiseta negra que evita caer al vacío saltando desde la pasarela hasta la cubierta del buque.

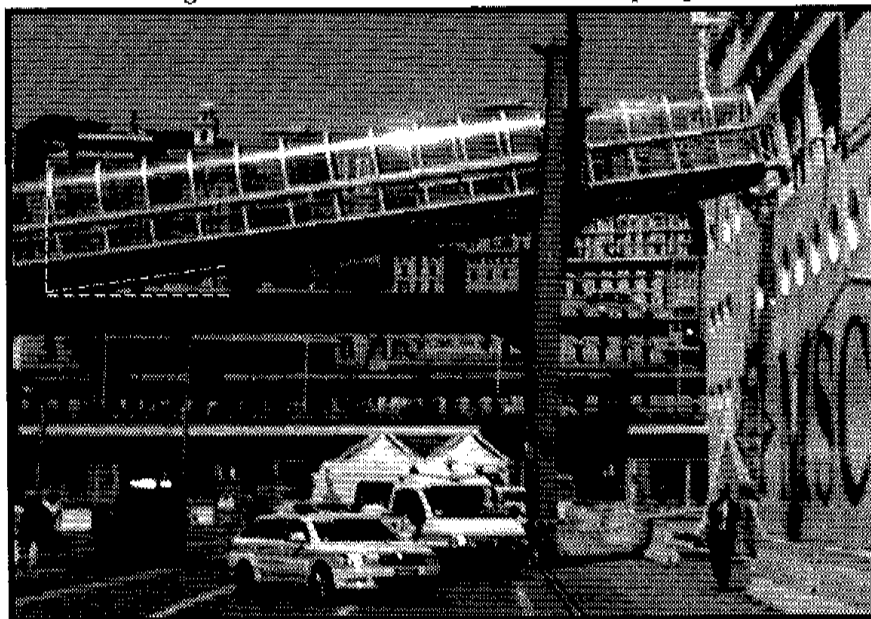
Imagen 12: Pasarela desde donde caen los pasajeros

ayudado por el efecto de la gravedad y del peso sobre ella. Sobre el por qué de ello, pasa a ser la pregunta central de la investigación.

Se conoce que la pasarela mostrada en la imagen 12 estaba instalada en la banda de estribor del buque en sección de popa en una abertura de 1.15 m creada al abrir una puerta de las barandillas laterales del buque (ver imágenes 13 y 14).

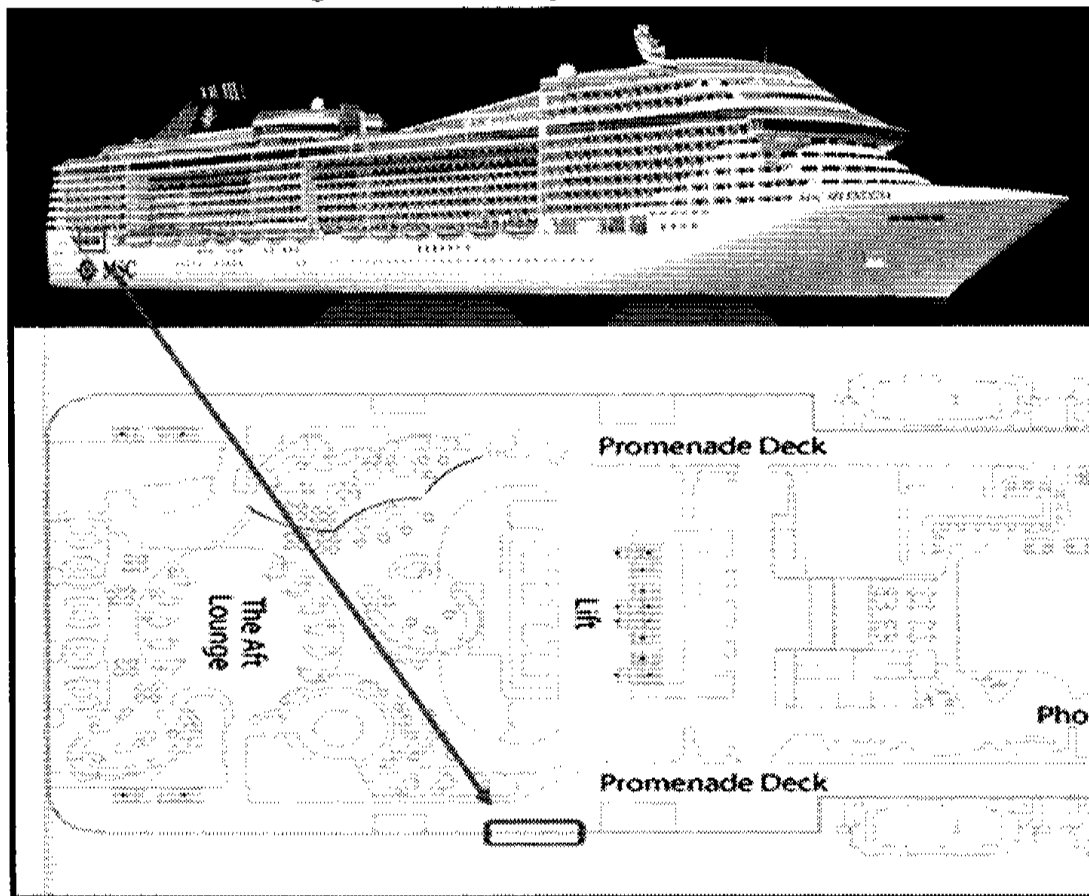
Imagen 13: Posición del pasarela en la cubierta 7

La distancia de la cubierta 7 a la quilla es de 21.7 m y el calado a popa era de 8.58 m, lo que sugiere que la distancia de caída de los pasajeros desde la cubierta 7 hasta el nivel del agua fue ligeramente superior a los 13.12 m. Esta información confirma que la pasarela estaba operando dentro de sus parámetros básicos, los cuales indican que la elevación máxima del portalón del buque no debe ser superior a 14 m sobre el nivel del agua.

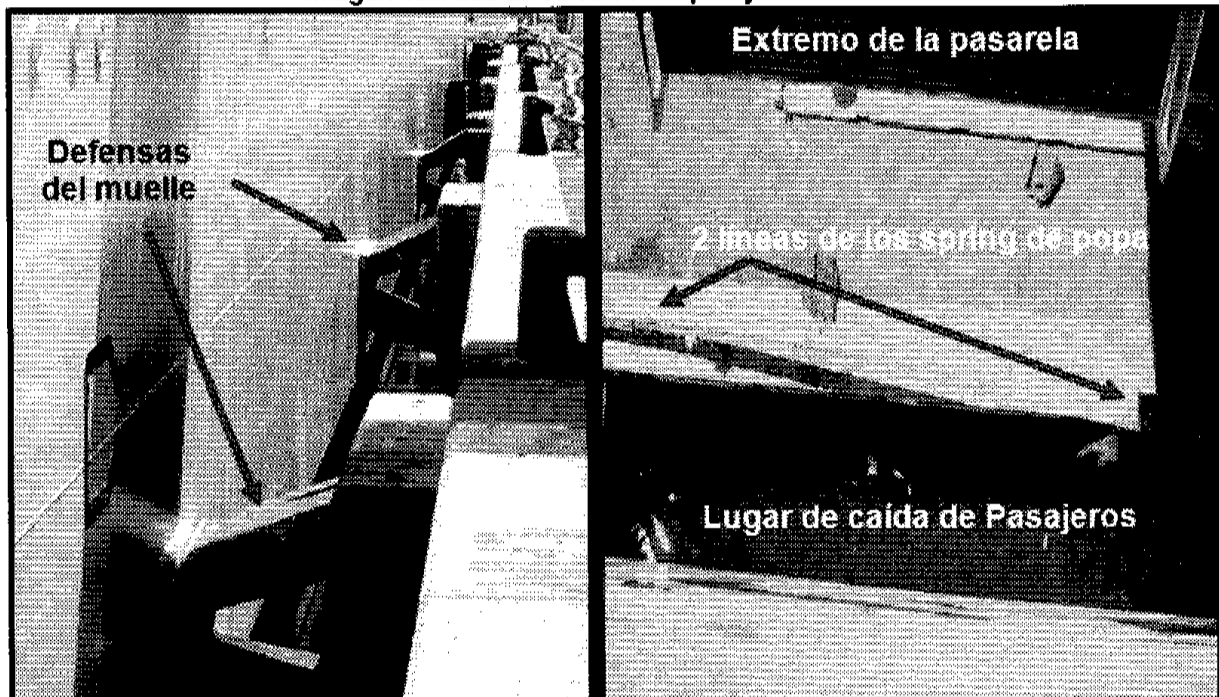
Imagen 15: Área de caída de los pasajeros

los 2 pasajeros cayeron desde el tramo final de la plancha de la pasarela al agua en el espacio de menos de 2 m de ancho que separa el buque del muelle.

Dicho esto, sin embargo, los testimonios de los tripulantes sobre la naturaleza de las heridas sufridas por la dama pasajera también sugieren que en la trayectoria de caída ella impacta algún tipo de objeto sólido. Los tripulantes que rescatan a la pasajera indican que ella presentaba fuertes golpes en el lado izquierdo de la frente, cintura y muslo, y que al tacto era evidente la fractura de huesos en el área del muslo.

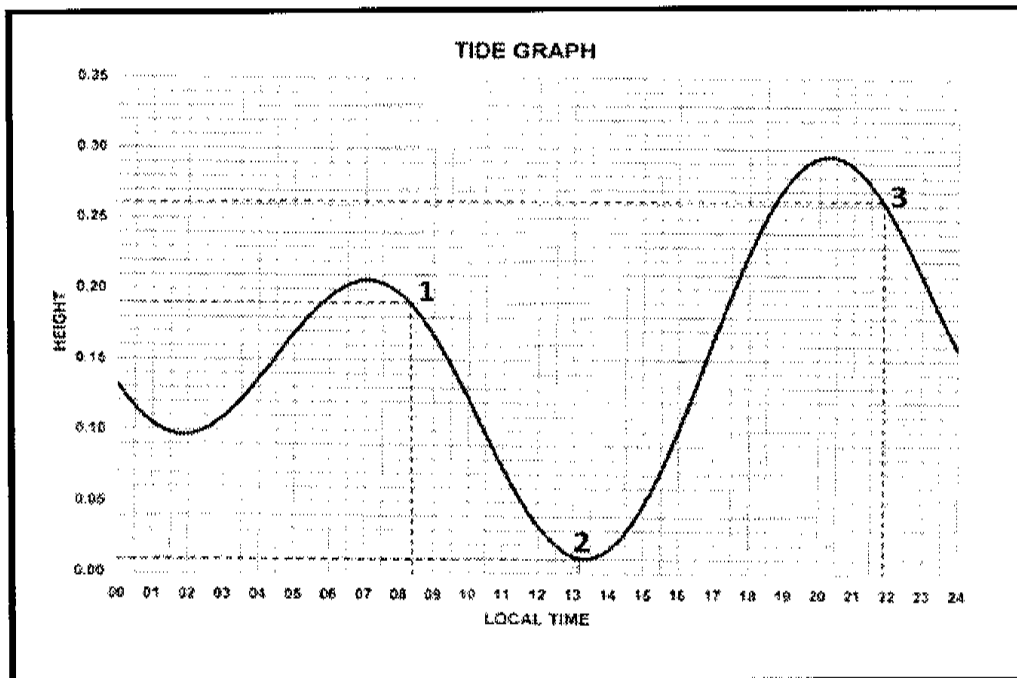
Imagen 16: Gráfica de las mareas (24 de julio 2010)

Sobre las mareas, en la imagen 16 se observa el comportamiento de las mareas el día 24 de julio de 2010 en Génova (Italia). De particular atención en esta gráfica son los puntos 1 y 2 que señalan que entre la hora de atraque del buque en la mañana y la hora del accidente de los pasajeros existió una diferencia de marcas de aproximadamente 18 cm. Las preguntas consecuentes derivadas de este hecho son cuál es el efecto de esta diferencia de mareas en el accidente, más específicamente, cómo el sistema de la pasarela absorbe o compensa esta diferencia de mareas.

1: Atraque de la nave
2: Accidente de los pasajeros

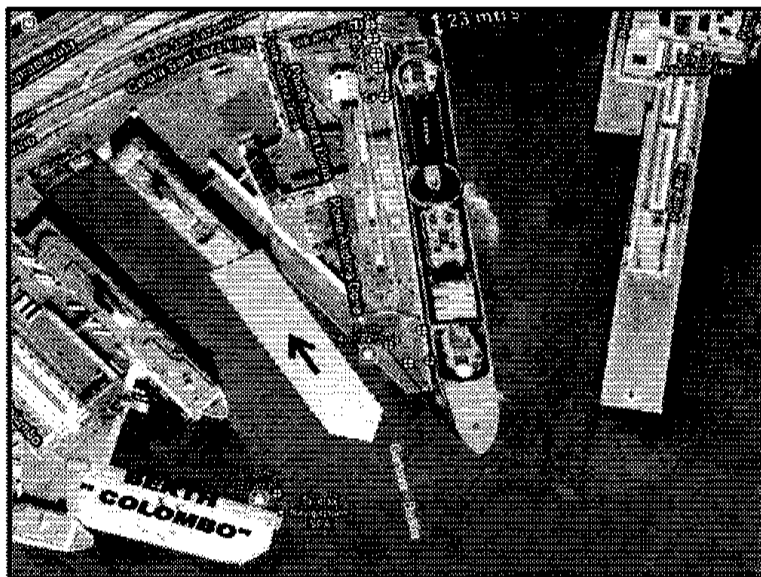
Imagen 19: Esquema de amarre durante el accidente

En la página 71 del diario oficial de navegación No. 59673 de la República de Panamá a bordo del buque se registra que las amarras al momento del accidente eran ligeramente diferentes a las establecidas en el plan de amarre (ver cuadro 10 y anexo 3).

Las diferencias entre el plan de amarre a ejecutar y el ejecutado en la práctica es de un spring adicional por popa.

Se sabe que pocos momentos antes del accidente un buque de pasaje entra al muelle adyacente (Andrea Dora Oeste), lo cual requiere que el *MSC Splendida* suelte los 2 largos que tenía hechos firme en el muelle Colombo (ver imagen 19). También se sabe que estos 2 largos eran amarras adicionales no incluidas en el plan de amarre de seguridad del buque.

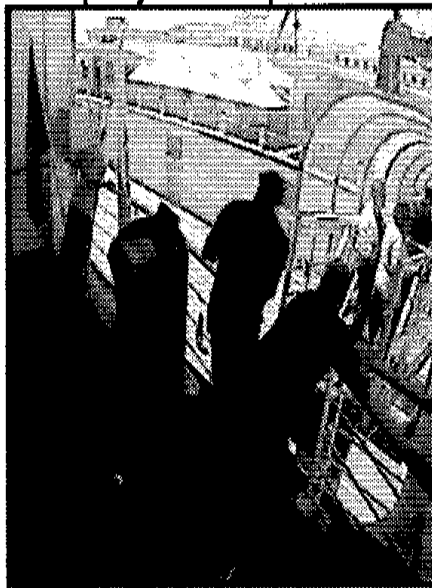
Imagen 20: Evacuación de los 2 últimos pasajeros de la plancha

Declaraciones de la oficialidad del buque sugieren que el operador de la pasarela no se encontraba dentro del túnel telescópico supervisando el embarco de los pasajeros. El video del accidente indica que tomó a un funcionario portuario uniformado aproximadamente 67 segundos apersonarse al área del accidente para luego evacuar a los 2 últimos pasajeros que quedaban en la plancha (imagen 20). En comparación, tomó entre 5-15 segundos al guardia de seguridad del *MSC Splendida* empezar a reportar la situación por radio a sus superiores y restringir el acceso al portalón del buque.

Dicho esto, sin embargo, se estima que, en beneficio de la seguridad, los procedimientos del buque pueden ampliarse para incluir el monitoreo de los medios de embarco y desembarco proporcionados por las terminales, particularmente, el monitoreo de la posición y trincado de la pasarela o plancha de embarco y del flujo de personas para asegurar que el peso máximo permitido en la plancha no se sobrepase.

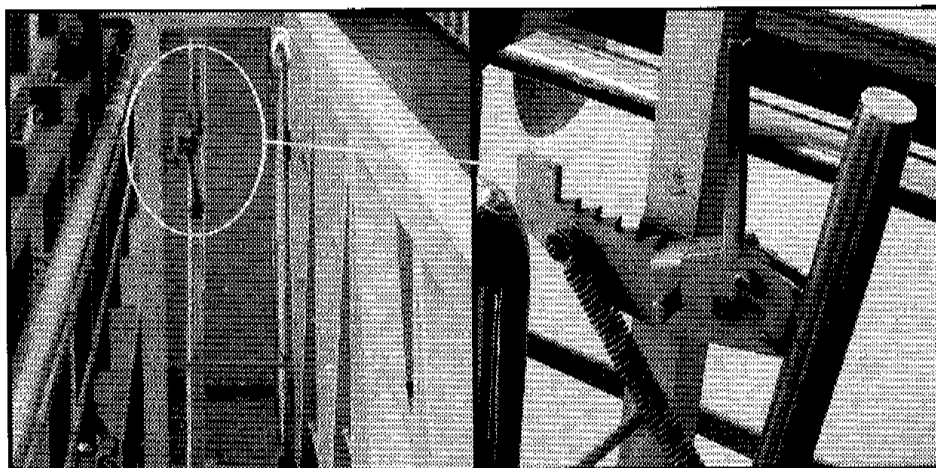
Imagen 23: Palanca de manipulación del freno de la plancha

La plancha también tiene un freno de mano cuya palanca de manipulación está ubicada dentro del túnel telescópico cerca del panel de control de la pasarela, de tal forma de facilitar su manipulación por parte del operador (ver imagen 23).

El freno de la plancha es de activación manual y está diseñado para trabajar con la carga máxima de la plancha. El freno se utiliza como elemento de seguridad de tal forma que si la plancha se encuentra con ángulo de inclinación positivo, al desmontarla de la cubierta del buque ella no se repliegue peligrosamente contra el operador de la pasarela. Mientras la plancha esté hecha firme a la borda del barco, sin embargo, el freno debe estar desactivado para permitir que la plancha siga los movimientos que tendrá el buque por efecto de los cambios de escora, calado o marea. En otras palabras, el freno debe estar desactivado para permitir la operación del sistema de flotación y seguimiento que se describe a continuación.

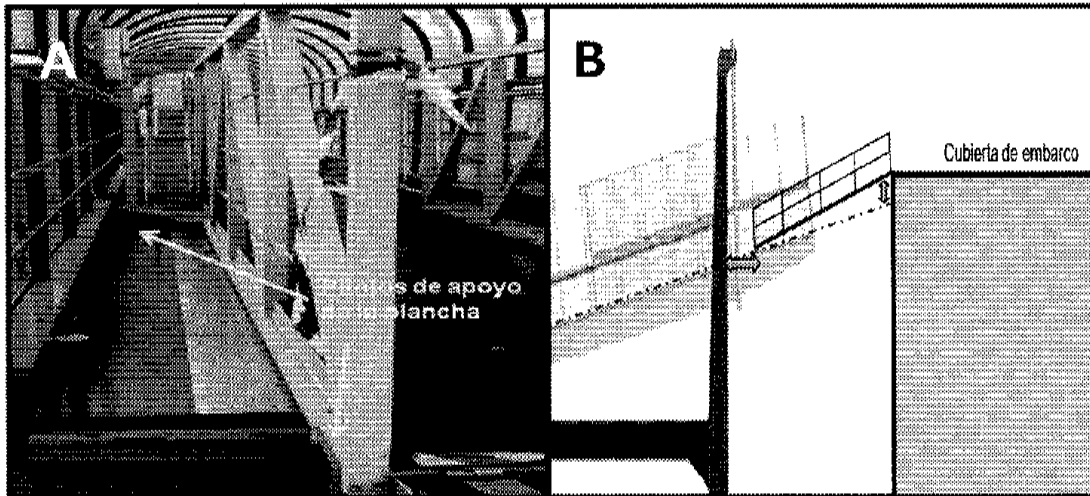
Imagen 25: Puntos de apoyo de la plancha

Para compensar los movimientos verticales, horizontales y laterales del buque (ver imagen 24), a lo largo de la plancha existen dos áreas de contacto sobre las cuales ella debe apoyarse; estas áreas están en los extremos de la plancha (ver imagen 25A).

Los puntos de apoyo de la plancha ubicados en el interior del túnel telescópico son móviles, mientras que los exteriores (uñas reforzadas de sujeción) son fijos. Así pues, para que la plancha siga los movimientos verticales y horizontales del buque, las uñas reforzadas deberían estar fijas en la borda del barco a una altura tal que la plancha forme un ángulo positivo con la plataforma del túnel telescópico (ver imagen 25B). Este ángulo entre la plataforma y la plancha habilita a las uñas reforzadas a mantenerse fijas en la borda y a

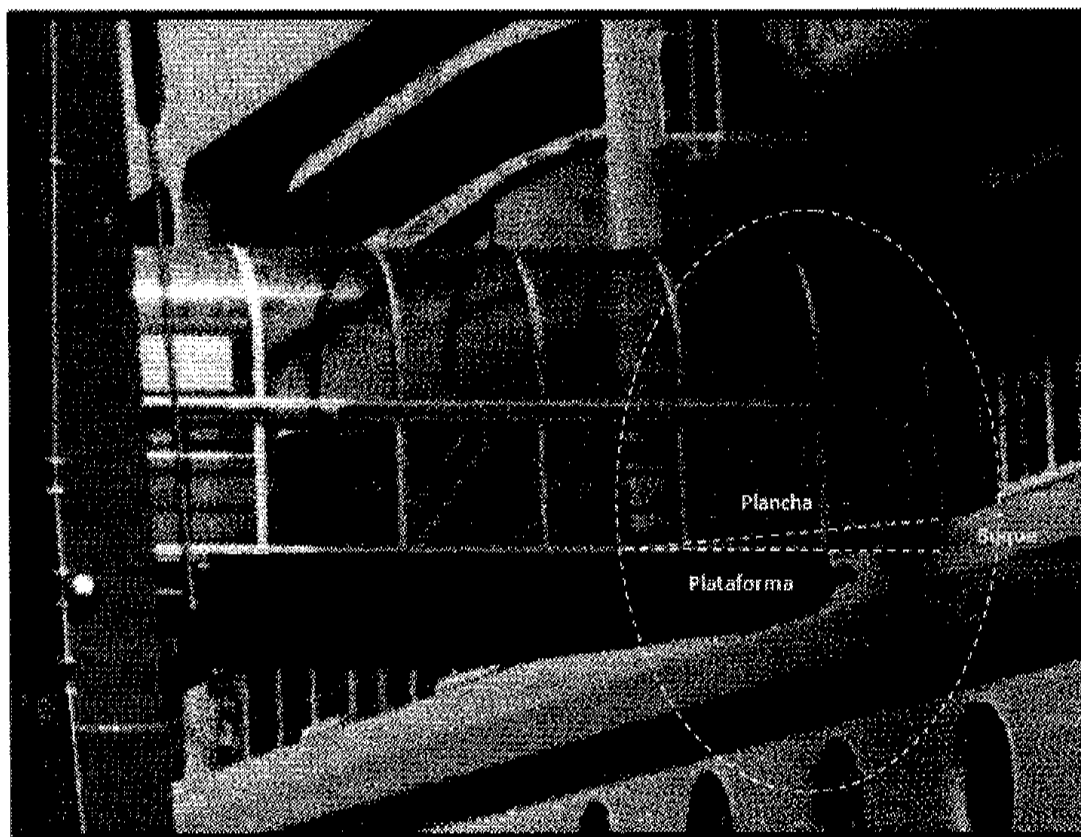
Imagen 26: Foto de archivo- Posición relativa de plancha y la plataforma

Luego entonces es importante que el operador realice correcciones periódicas para mantener este ángulo entre la plataforma y la plancha. Para ello, sensores monitorean la posición relativa de la plancha dentro del túnel telescópico y producen señales o alarmas que advierten al operador de la pasarela si la posición relativa de la plataforma debe ser corregida.

Una foto de archivo de la pasarela conectada a otro barco (ver imagen 26) muestra que la diferencia de alturas entre los puntos de apoyo exteriores e interiores de la plancha producen un ángulo positivo entre la plancha y la plataforma del túnel telescópico, permitiendo que la plancha siga los movimientos del buque.

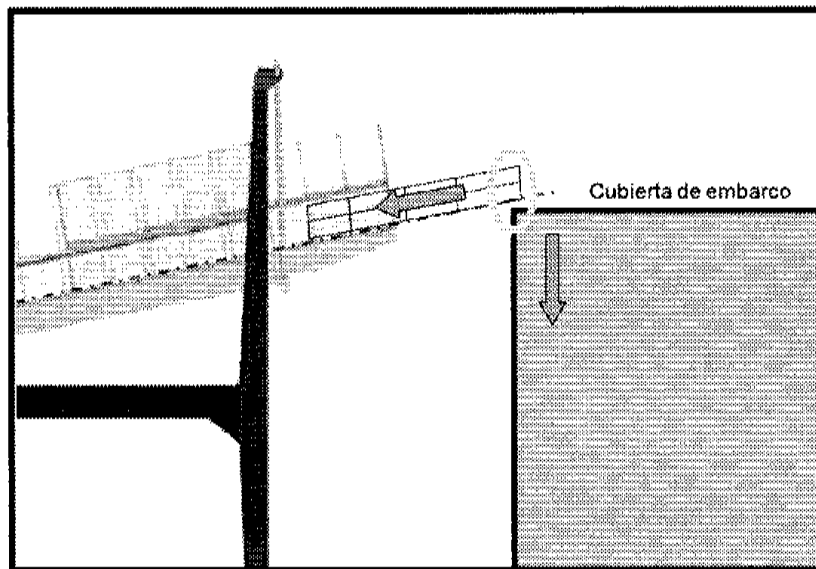
Imagen 27: Pérdida de sujeción en la cubierta

La evidencia indica que el barco va paulatinamente perdiendo su altitud relativa con la pasarela debido al aumento de calado y porque la marea estaba bajando. La evidencia también sugiere que las compensaciones manuales de la plataforma no fueron suficientes para mantener un ángulo positivo entre la plataforma y la plancha. Así pues, cuando la borda llega a tener una altura menor a la altura de las uñas, se pierde el contacto de sujeción y se retrae la plancha (ver imagen 27). Fotografías del accidente prestan apoyo a esta cadena de eventos (ver imagen 28).

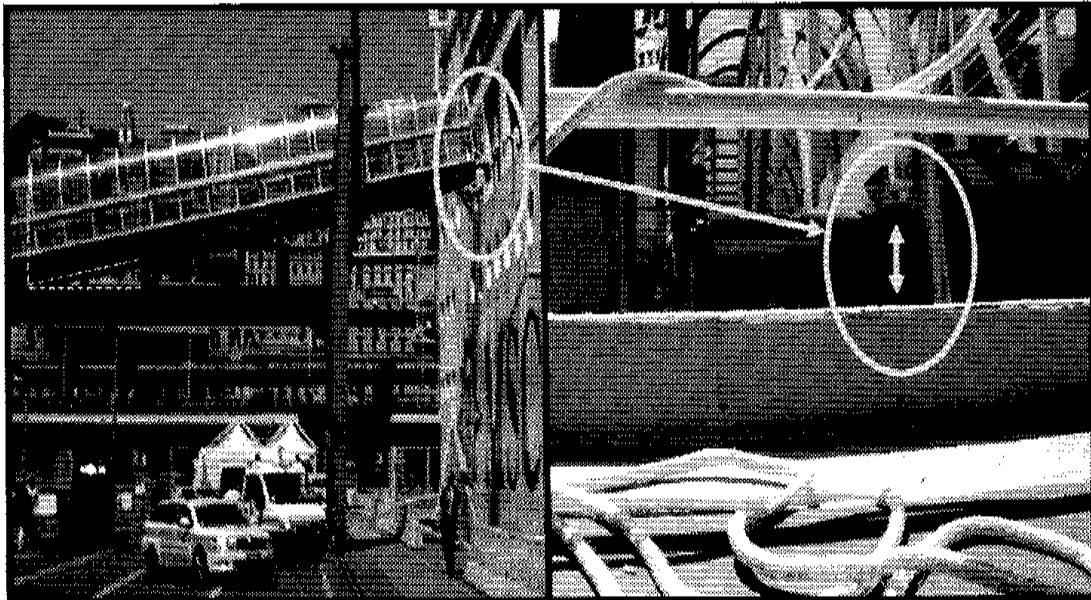
Imagen 28: Diferencia de altura entre las uñas de sujeción y la borda*

*2.5 hrs después del accidente aún se nota la diferencia de altitudes entre las uñas y la borda

El motivo por el cual el operador no corrigió adecuadamente la posición de la plataforma de la pasarela para mantener el ángulo de separación entre la plataforma y la plancha no se pudo determinar con certeza debido a la prohibición de visita a la pasarela impuesta por las autoridades judiciales locales y por la negativa de las autoridades portuaria y de la concesionaria de la pasarela de hacer disponible los registros de mantenimiento de la pasarela o permitir una entrevista con el operario de la pasarela. Dentro de las posibilidades clave que podrían explicar esta corrección inadecuada, sin embargo, serían las siguientes:
