## INFORME CIAIM-24/2018

Explosión, incendio y hundimiento de la embarcación de recreo  
MAREA CANARIA en las proximidades de la bocana de Puerto  
Colón, Adeje (Santa Cruz de Tenerife), el 10 de febrero de 2018.

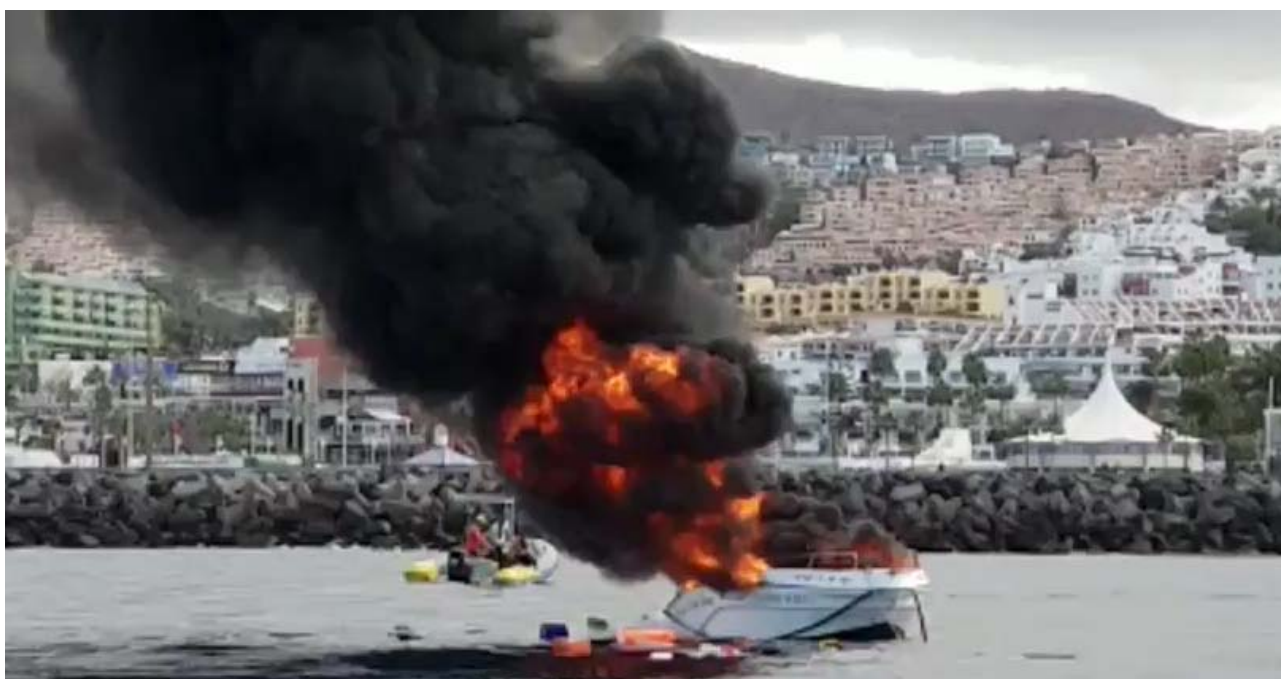
A las 11:40 horas el patrón se dispuso a poner en marcha el motor para continuar con la excursión. En el momento que giró la llave de encendido se produjo una violenta explosión cuya onda expansiva alcanzó a los cinco ocupantes, cayendo cuatro de ellos sobre la embarcación y una de las turistas en el agua.

La explosión produjo un incendio y, ante la posibilidad de nuevas explosiones y el avance de las llamas, las cuatro personas que quedaban a bordo abandonaron inmediatamente la embarcación.

Figura 4. La embarcación de recreo MAREA CANARIA instantes después de la explosión

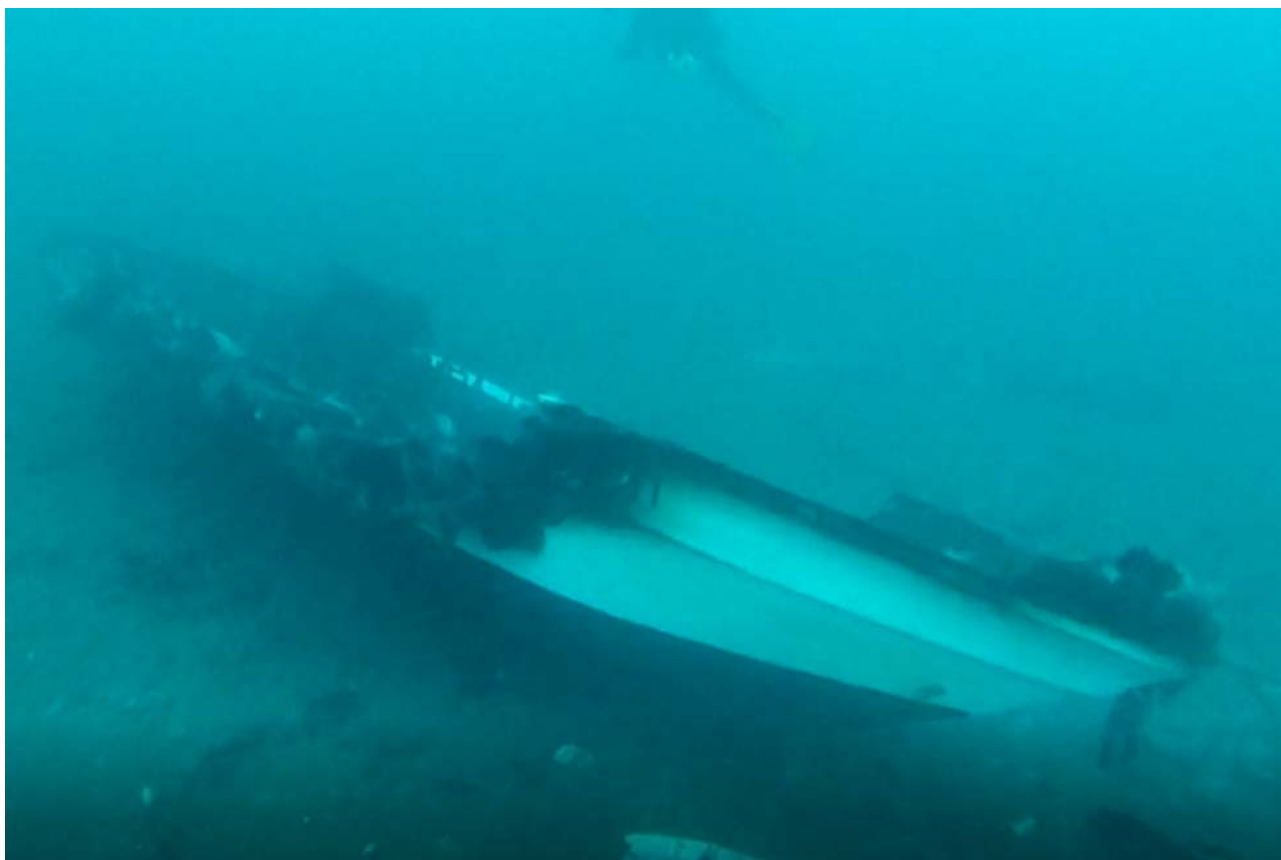
Horas después del accidente, el equipo de servicio del Grupo Especial de Actividades Subacuáticas (GEAS) de la Guardia Civil, con base en el puerto de Santa Cruz de Tenerife, realizó dos inmersiones en las proximidades del lugar del suceso. Los buceadores localizaron los restos de la embarcación y la carga en las coordenadas 28° 04,06'N, 016° 44,04'O, a una profundidad de 16 m, encontrando todas las botellas de buceo intactas. Véase Figura 5.

Figura 5. Pecio de la E/R MAREA CANARIA. Captura de un video proporcionado por el GEAS de la Guardia Civil

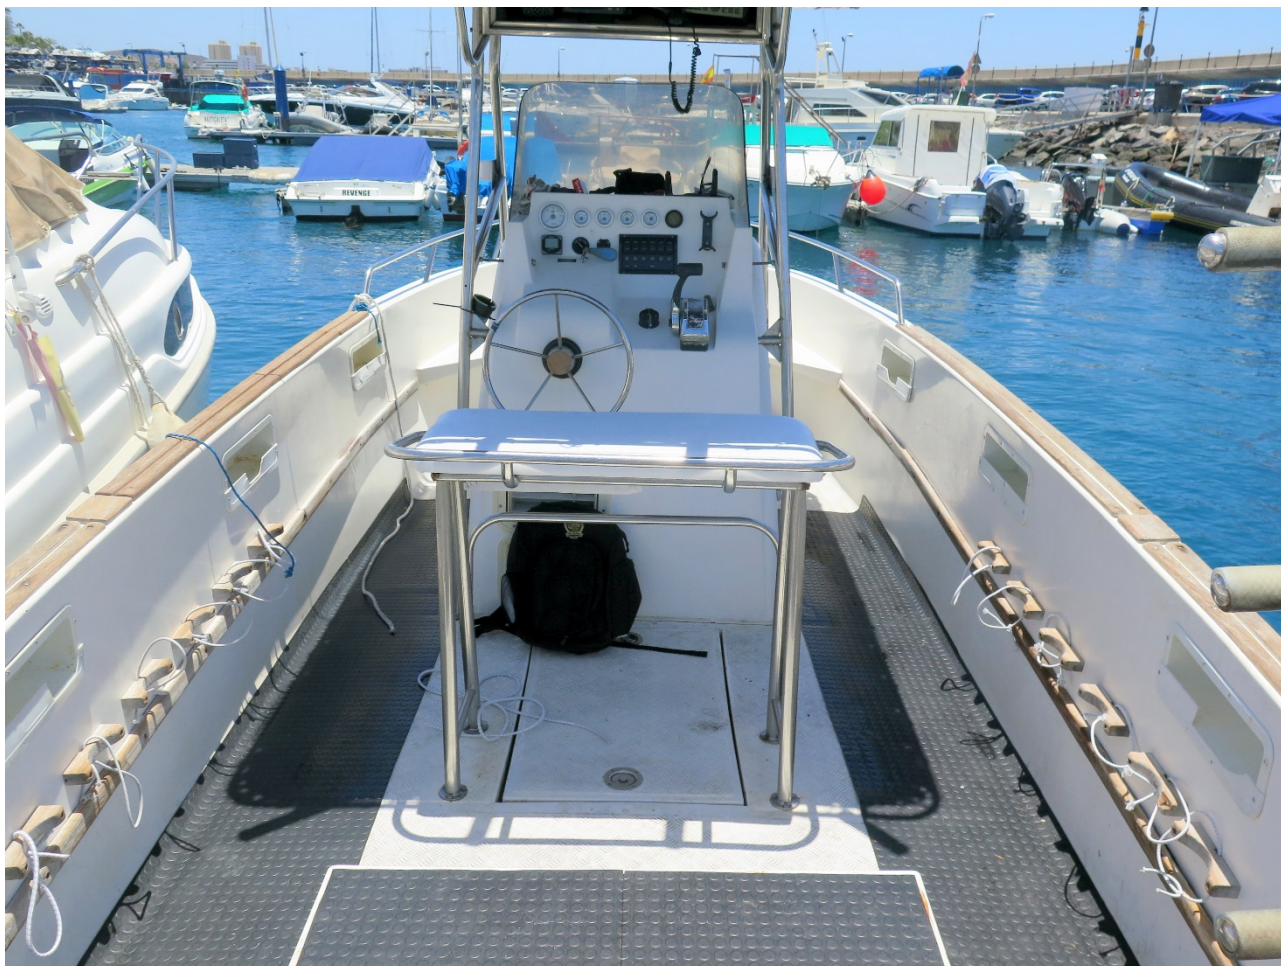
Es más, no parece que existiera una placa indicando la obligación de ventilar el recinto al menos 4 minutos antes del arranque del motor. La CIAIM ha tenido acceso a una fotografía de la embarcación en la que se muestra la patronera y en la que se constata que no existe placa ninguna junto al dispositivo de arranque ni en las inmediaciones del mismo. Véase Figura 6.

Figura 6. Patronera del MAREA CANARIA. Foto tomada en junio de 2017.

1. Que comprueben de manera efectiva que las embarcaciones a las que efectúan reconocimientos dispongan de un Manual de Usuario, y que la información de que disponga dicho Manual esté actualizada a los cambios normativos y/o técnicos aplicables a la embarcación.
2. En las embarcaciones con motores intra-borda de gasolina, que comprueben el correcto funcionamiento de los sistemas de ventilación de gases de los recintos de máquinas, así como la existencia junto al dispositivo de arranque, de la placa exigida por la Orden FOM/1144/2003.

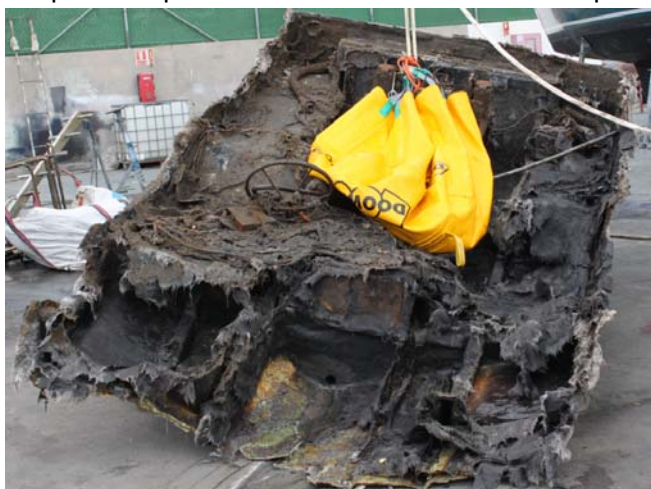
Los investigadores de la CIAIM que presenciaron la recuperación de los restos de la embarcación pudieron comprobar que la cubierta estaba completamente quemada y que el casco de la embarcación se había fracturado después de haberse hundido.

La explosión fue de gran magnitud, arrancando la cubierta del casco antes de que las llamas se extendieran.

Figura 7. Fragmento de popa del casco de la embarcación MAREA CANARIA

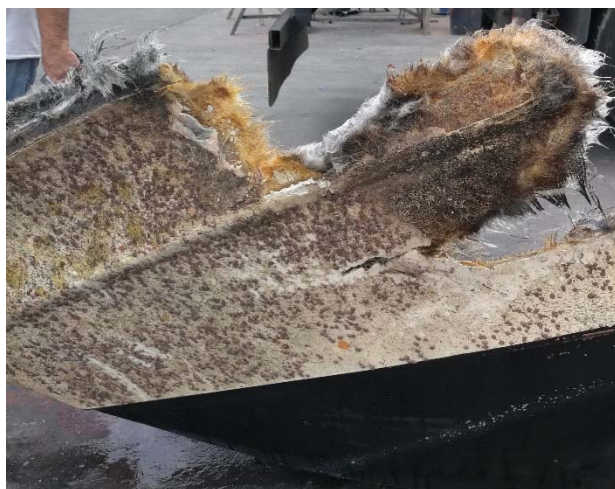
Las fibras del casco de la embarcación en las zonas de rotura no estaban quemadas (ver Figura 8) sino que habían perdido la resina y se encontraban rasgadas en todo el contorno de rotura de la cubierta. Era evidente que las fibras habían sufrido un esfuerzo violento por efecto de la explosión, provocando su rotura en todo el perímetro.

Figura 8. Fragmento de proa del casco de la embarcación MAREA CANARIA
