INFORME CIAIM-11/2016

Embarrancada del buque pesquero HERMANOS CERVILLA en la
escollera del espigón sur del puerto pesquero de Roses (Girona),
el 20 de enero de 2016

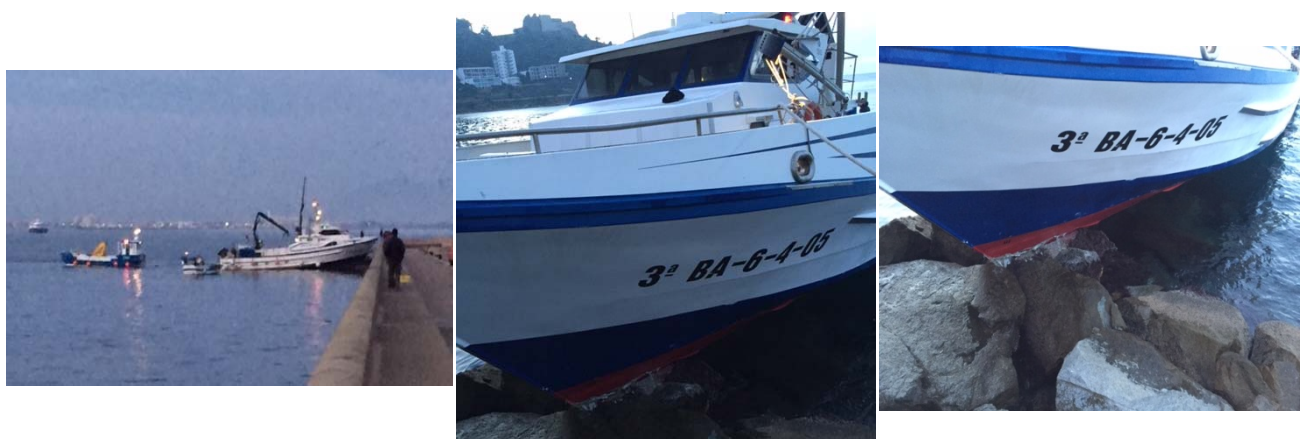
El patrón manifestó que, momentos antes de la colisión, se estaban aproximando a la bocana del puerto navegando con piloto automático y a poca velocidad. Que estando el pesquero a unos 70 m del contradique, saltó una alarma que produjo la desactivación del piloto automático y, por tanto, disparó la alerta de que se debía de gobernar a mano. La embarcación se encontraba muy cerca de la cara exterior de la escollera del contradique del puerto. El patrón declaró que, a partir de este momento, los acontecimientos se sucedieron muy deprisa y que no tuvo casi tiempo a reaccionar. Al intentar maniobrar el timón no respondió y no pudo hacer nada para evitar la embarrancada, con lo que el pesquero remontó la escollera del contradique con las consecuencias ya apuntadas. Véase figura 3.

Figura 3. Embarrancada del B/P HERMANOS CERVILLA

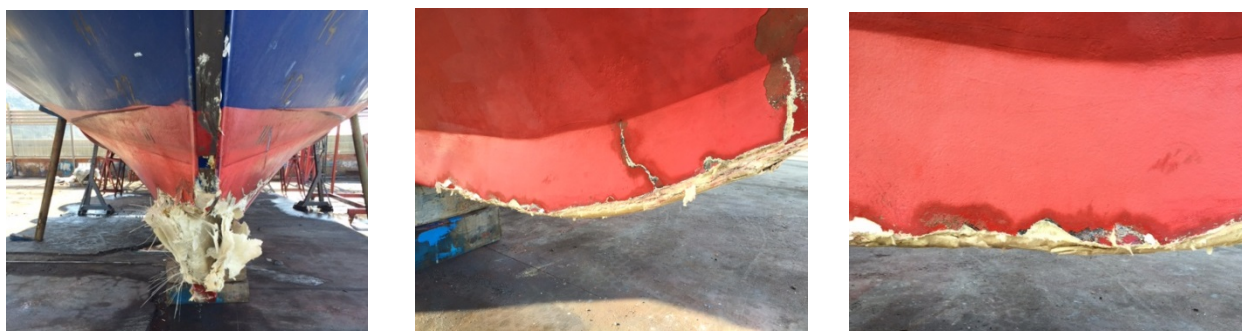
A las 07:17 horas la tripulación de la E/S SALVAMAR CASTOR, informó que la embarcación de pesca tenía un boquete en la proa, unos 40 cm por debajo de la línea de flotación. Véase figura 4.

Figura 4. Daños del B/P HERMANOS CERVILLA, en el exterior

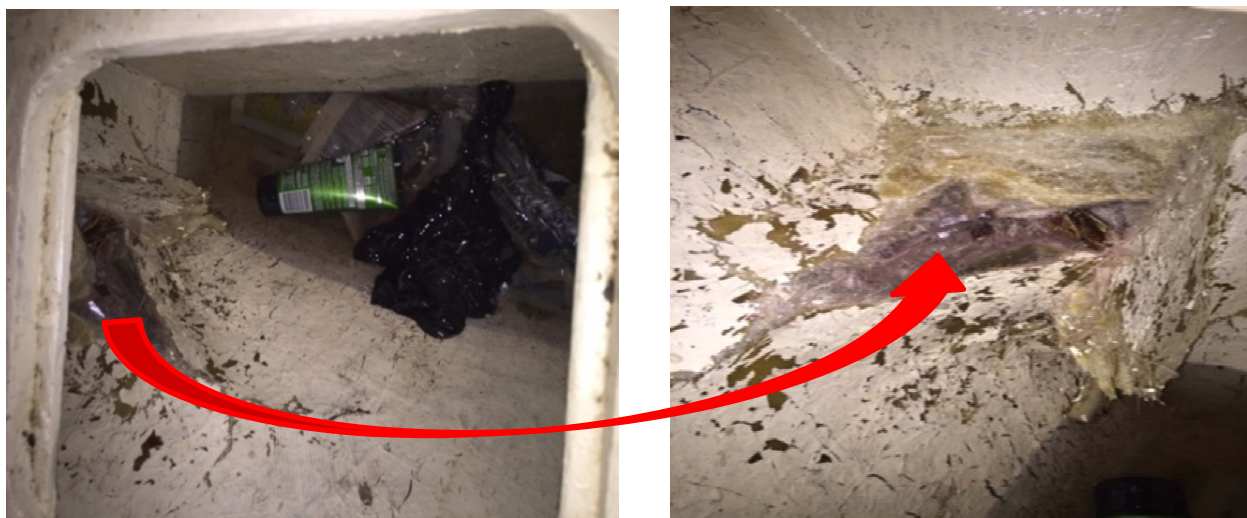
Figura 5. Daños en el interior. Detalle.

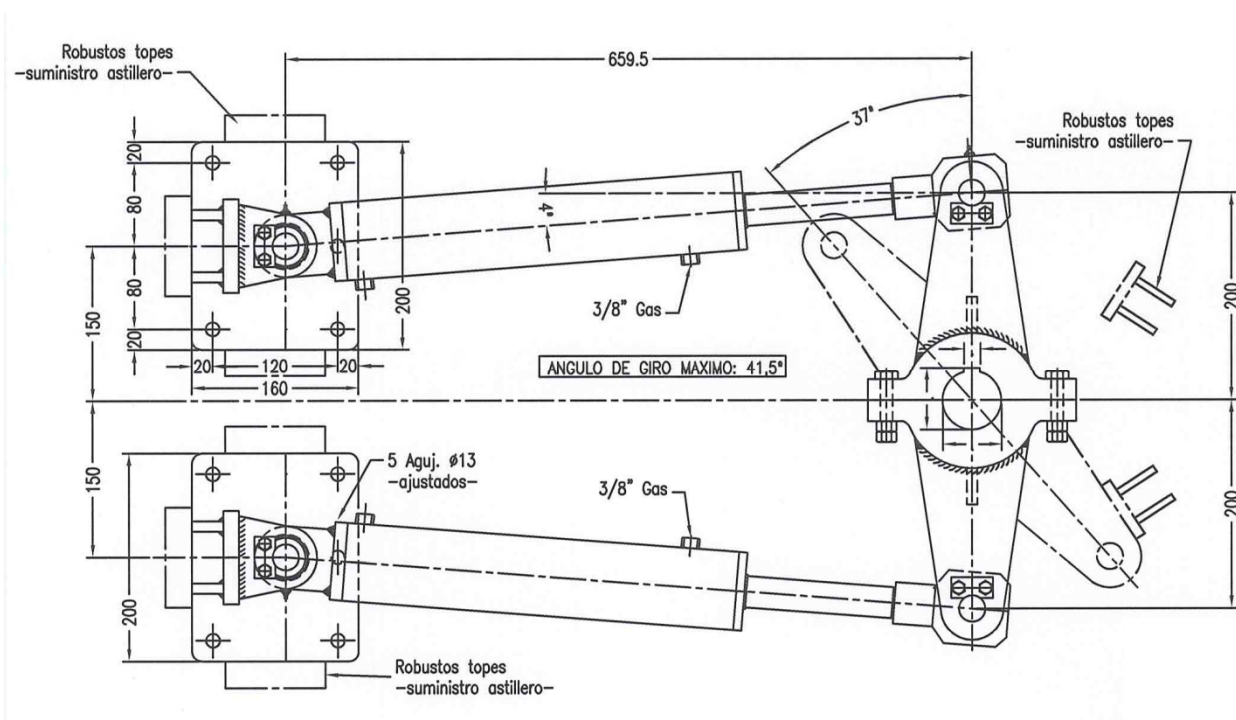
En la figura 6 se incluye un plano de un servotimón similar al del B/P HERMANOS CERVILLA. Mediante este sistema, sendos cilindros hidráulicos empujan o tiran de los brazos de la cruceta, que hace girar la mecha del timón. El gobierno de emergencia en este tipo de barcos consiste en un 'bombillo' conectado a la caña que proporciona presión hidráulica a los cilindros.

Figura 6. Esquema de un servotimón similar al del B/P HERMANOS CERVILLA (fuente: Fluidmeccanica S.A.)

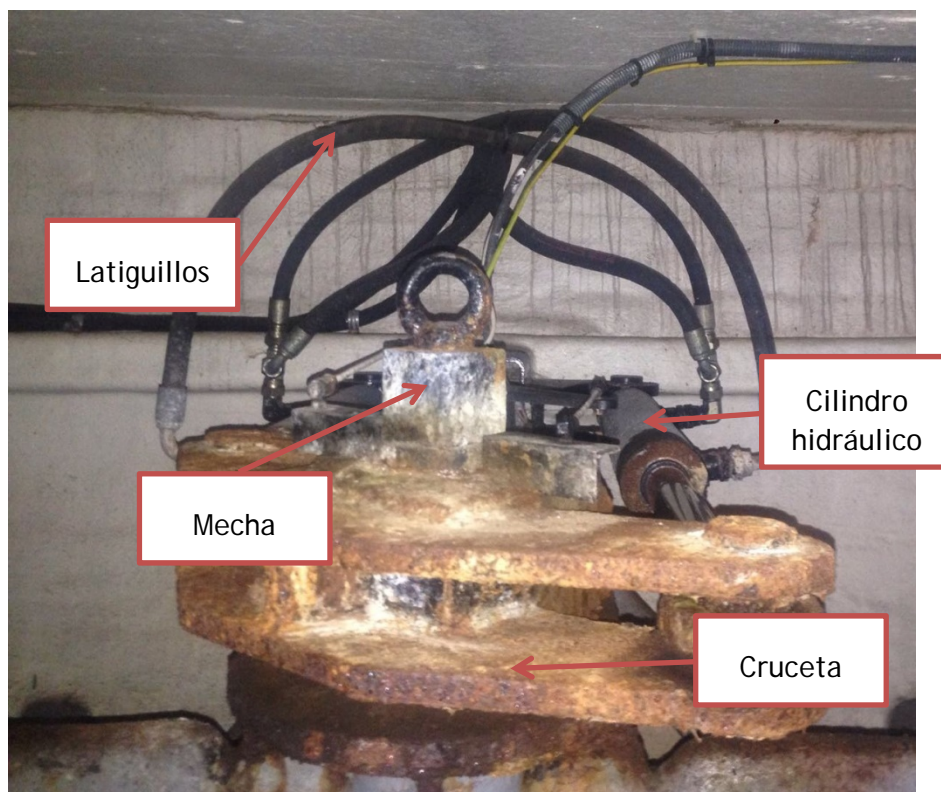
En la fotografía de detalle del servotimón de la embarcación (figura 7) se pueden apreciar los manguitos de aceite hidráulico del sistema que según el patrón fallaron. Se advierte que la rotura de los latiguillos hidráulicos habría inutilizado el timón, haciendo imposible el gobierno del pesquero en tanto no se reemplazase el latiguillo roto.

Figura 7. Servotimón del B/P HERMANOS CERVILLA.

No obstante, según el informe de emergencias de SASEMAR, el pesquero salió de la varada y procedió por sus propios medios al astillero a reparar. En ningún momento se informó a SASEMAR de un supuesto problema en el servotimón, ni de que se procediera a su reparación, lo que habría implicado la sustitución del latiguillo a bordo y el purgado del circuito hidráulico.

"Desplazamiento a ROSES. Comprobar Sistema Hidráulico de timón. Cambiar electroválvula NG 10 DENISON 24V CC".

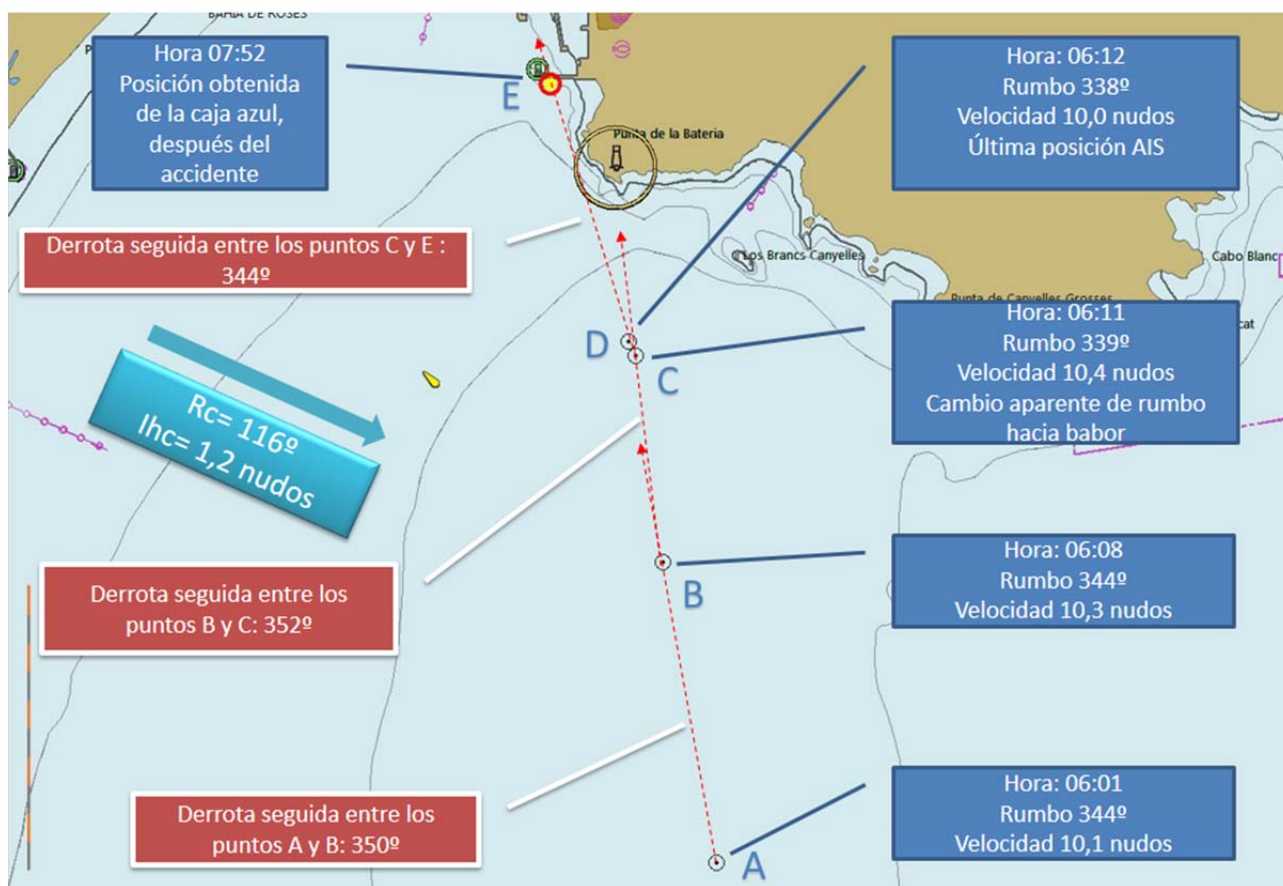
Figura 8. Ruta seguida por el pesquero

Tras terminar la jornada de pesca, aproximadamente a las 05:45 horas, el pesquero puso rumbo a puerto aumentando progresivamente su velocidad hasta superar los 10 nudos, velocidad que se mantuvo desde las 05:49 hasta las 06:12 horas. Aproximadamente a las 06:01 horas el rumbo del pesquero se estabilizó en el 344^{o4}, con unas variaciones que se explican en la figura 8.

En dicha figura se han marcado 5 puntos (de la A a la E) distintivos de la derrota seguida por el pesquero con indicación de su rumbo y velocidad⁵ transmitida por el AIS. Se han marcado así mismo en rojo las derrotas seguidas entre los puntos consecutivos A-B, B-C y C-E

De las declaraciones, la investigación ha inferido que el pesquero estaba navegando con piloto automático y de las mediciones realizadas, la investigación ha concluido también que el pesquero estaba siendo afectado por una corriente variable. Se ha calculado su rumbo (Rc) e intensidad horaria (Ihc) durante el tramo comprendido entre los puntos A y B⁶ que se indican en el gráfico de la figura 8, encontrando que existía una corriente de rumbo 116° y 1,2 nudos⁷. Viendo la configuración de la costa se infiere que dicha corriente variaba en su rumbo y velocidad a medida que el pesquero se acercaba a puerto, siendo su magnitud máxima entre los puntos B y C.

Del estudio de las magnitudes mostradas en la figura 8 se infiere que el pesquero mantuvo su rumbo y velocidad hasta impactar contra el contradique. Es más, en el último tramo del viaje la derrota seguida⁸ (al 344°) es coincidente con los rumbos sobre el fondo transmitidos por el AIS en los puntos A y B.
