INFORME CIAIM-31/2015

Hundimiento de la embarcación HERMANOS OTERO y desaparición de un marinero en el estrecho de Gibraltar el 3 de septiembre de 2015

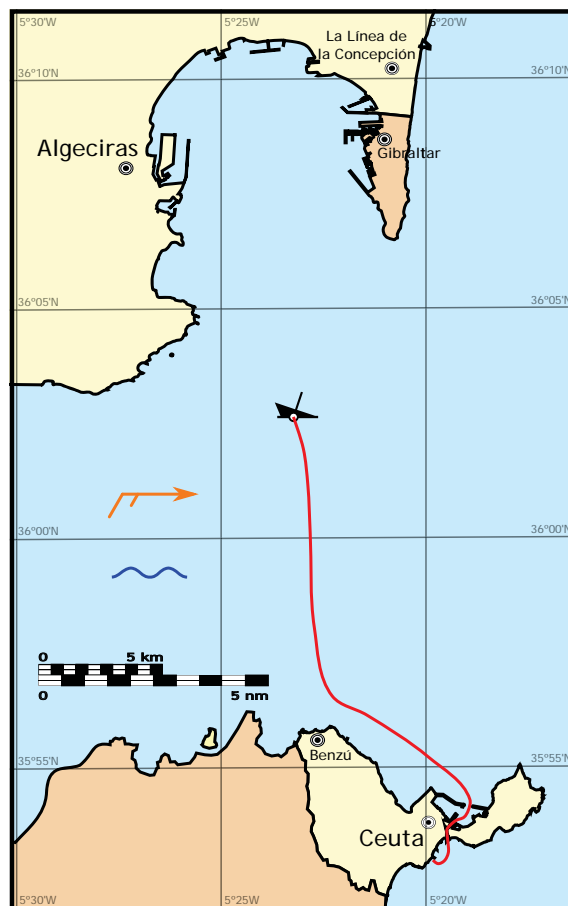
Figura 5. Ruta de la EAP HERMANOS OTERO.

La ruta realizada por la embarcación se muestra en la Figura 5.

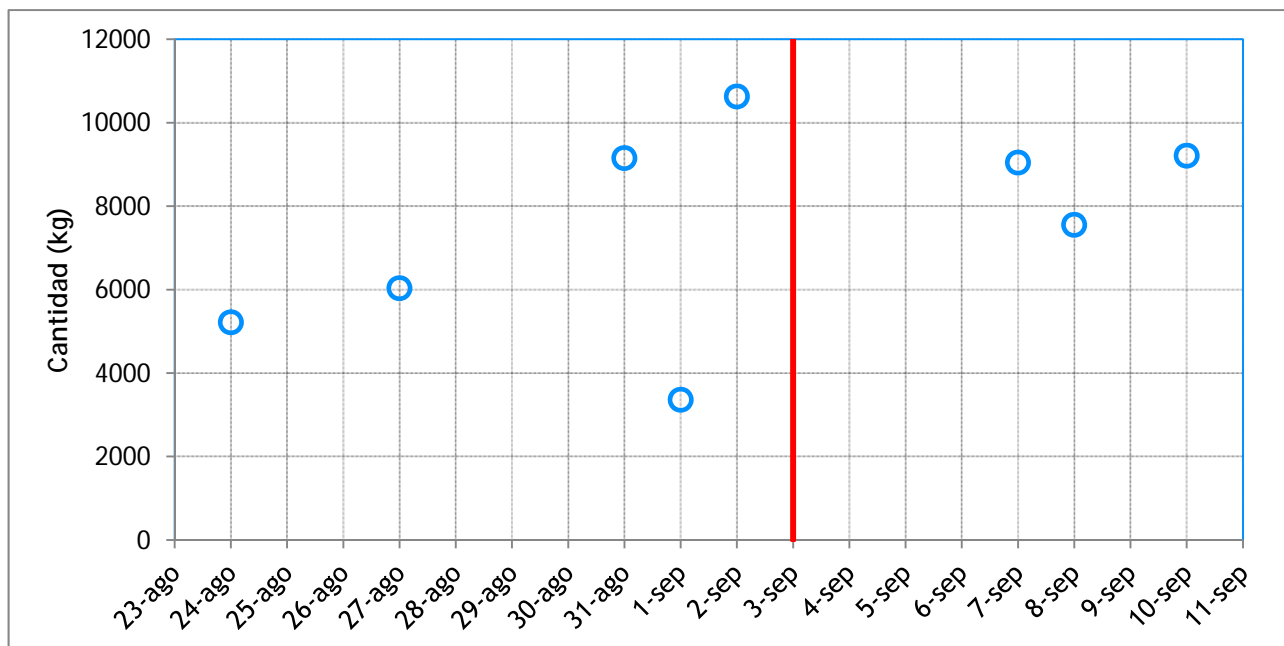
Figura 6. Ventas de pescado de la empresa explotadora.

En la figura 6 se representan las ventas de la empresa explotadora en la lonja de Algeciras días antes y después del accidente. Según estos datos, la embarcación SANTORUM, de dimensiones similares a la EAP HERMANOS OTERO, transportaba regularmente cantidades de entre 4 y 11 t de pescado. Por ello, no es inverosímil que la embarcación llevara la carga declarada inicialmente.

Una carga de 7000 kg superaba la carga máxima permitida. Tras la realización de la última prueba de estabilidad a la embarcación, en agosto de 2013, se dieron una serie de instrucciones especiales al patrón. En concreto se incluyó una instrucción que limitaba la máxima carga a 6150 kg distribuidos sobre cubierta.

En caso de que la embarcación llevara efectivamente los 7000 kg declarados inicialmente, estaría sobrecargada. Los 850 kg que la embarcación llevaría de sobrecarga provocarían que el francobordo medio de la embarcación se redujera en dos centímetros por debajo del mínimo permitido.

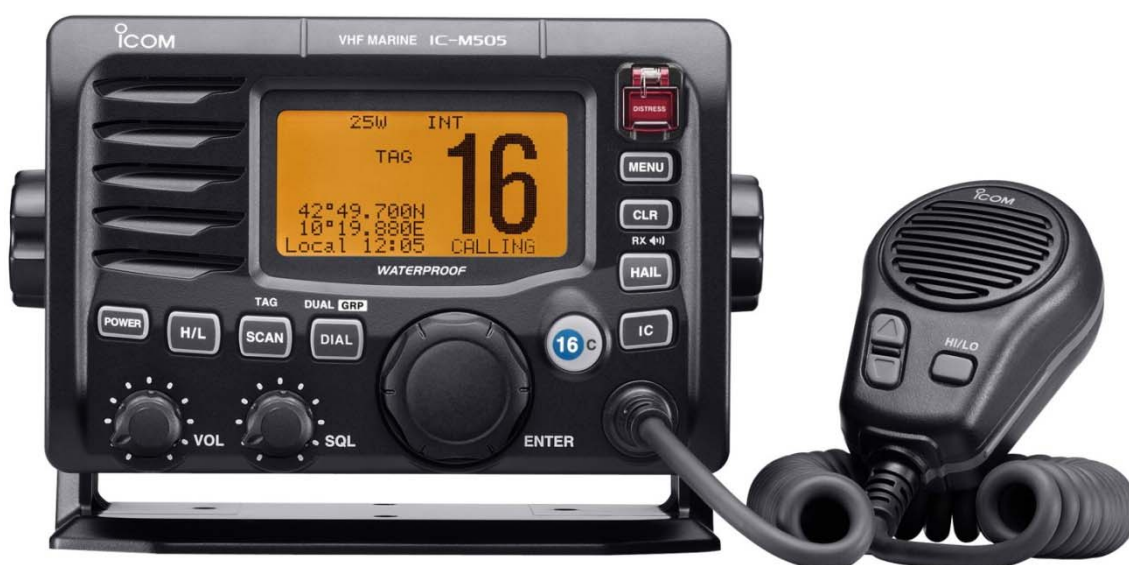
Figura 7. Equipo de VHF ICOM IC-M505.

El botón de Llamada Selectiva Digital (LSD) está claramente diferenciado del resto de botones, en un color rojo altamente visible, rotulado como DISTRESS y protegido por una pantalla para evitar pulsaciones accidentales. El procedimiento para realizar la LSD, según se detalla en su manual de usuario, consiste en levantar la pantalla protectora y pulsar y mantener pulsado el botón durante cinco segundos. Al finalizar los cinco segundos y completarse la LSD el equipo emite un aviso sonoro para indicar al usuario que la acción se ha realizado correctamente. Como ayuda adicional y recordatorio, tras la pulsación inicial en el botón de LSD, se muestra en la pantalla un aviso indicando que se debe mantener presionado el botón para completar la LSD.

A pesar de la sencillez del sistema, según las declaraciones del propio patrón, éste levantó la pantalla protectora y pulsó el botón pero no lo mantuvo pulsado, por lo cual no llegó a activar en ningún momento la LSD. Sin embargo sí que tuvo tiempo para buscar su teléfono móvil y realizar una llamada a otro armador, conocido suyo, para pedir socorro.

El uso de la Llamada Selectiva Digital es el mejor procedimiento para pedir auxilio en caso de accidente, ofreciendo ventajas contrastadas frente al uso de otros métodos como el teléfono móvil. Los patrones de los buques y embarcaciones equipadas con equipos de Llamada Selectiva Digital, especialmente los pesqueros y auxiliares de pesca, deberían ser conscientes de las ventajas del uso de la Llamada Selectiva Digital, y estar familiarizados con su uso.
