Informe técnico S-28/2013

Incidentes durante la navegación de la NGV BENCHIJIGUA EXPRESS con mal tiempo el 3 de marzo de 2013 entre Los Cristianos (Tenerife) y la Palma, con escala en San Sebastián de la Gomera

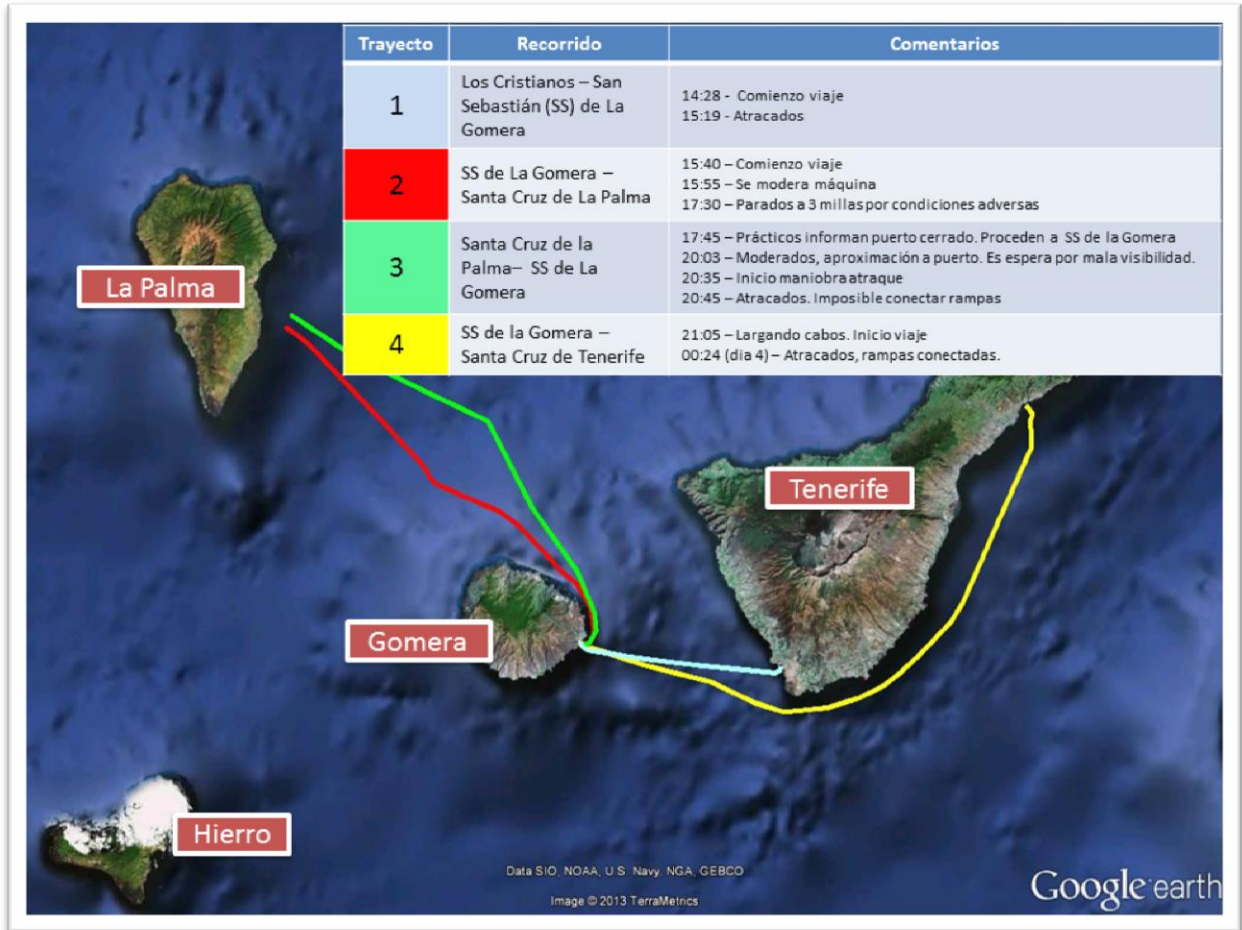
Figura 1. Rutas efectuadas por la NGV BENCHIJIGUA EXPRESS el 3 de marzo de 2013 desde las 14:28 horas.

En la Figura 1 se han representado las diversas rutas recorridas por la NGV BENCHIJIGUA EXPRESS, con un resumen de los acaecimientos.

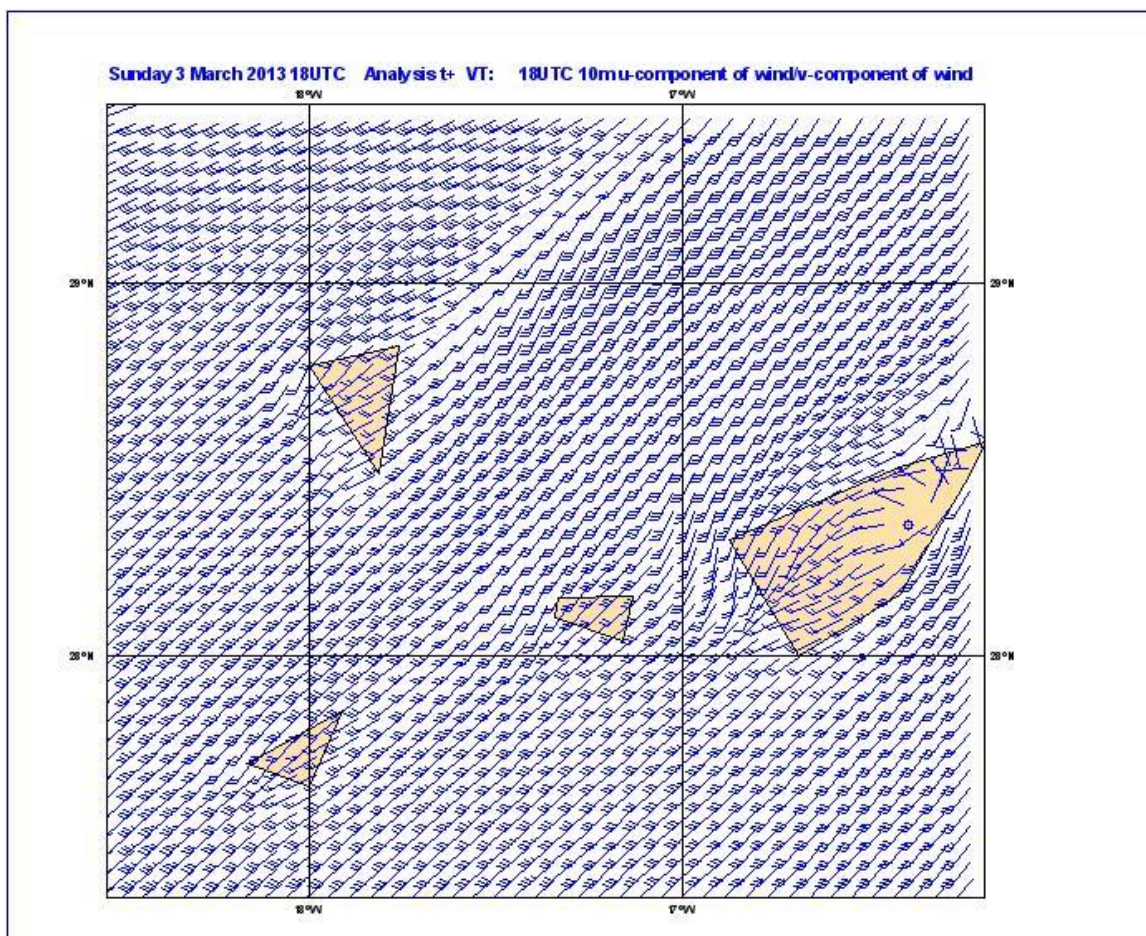
Figura 5. Mapa de viento procedente del modelo HIRLAM, con resolución 0,05, correspondiente a las 18:00 horas (fuente: AEMET)

En la Figura 5 se muestra un mapa de velocidades de viento en la zona a las 18:00 horas, procedente del modelo HIRLAM, cuyos resultados son coincidentes con las velocidades registradas por el Capitán en el diario de navegación.

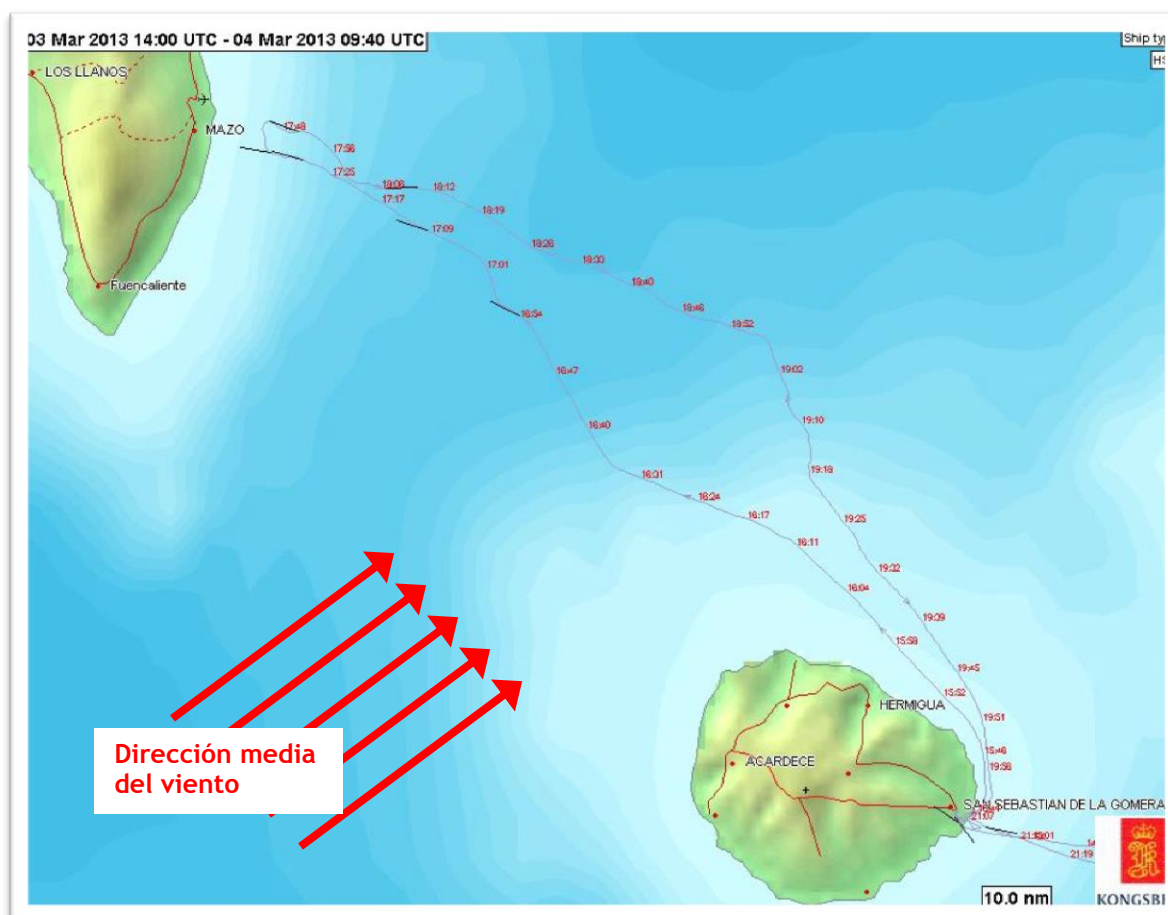
Figura 6. Detalle de la derrota seguida por la NGV BENCHIJIGUA EXPRESS entre la salida y llegada a San Sebastián de la Gomera, tras abortar su entrada en Santa Cruz de La Palma (la ruta San Sebastián de la Gomera - Santa Cruz es la del Sur), y dirección del viento.

En la Figura 6 se muestra el detalle de la derrota seguida por la NGV BENCHIJIGUA EXPRESS entre la salida y llegada a San Sebastián de la Gomera, tras abortar su entrada en Santa Cruz de La Palma. Se ha utilizado un extracto de la pantalla de control del AIS del Centro de Coordinación de Salvamento de Tenerife que muestra los datos reales de los movimientos efectuados por la nave. Se ha representado también la dirección del viento durante los trayectos, que en su momento de máxima intensidad, alrededor de las 17:00 horas, llegó a alcanzar 45 nudos de velocidad (Fuerza 9) según se registró en el Diario de navegación de la nave.

Las declaraciones de los pasajeros, en las que se manifiesta que el buque sufría pantocazos y grandes balances, no vienen más que a confirmar que el buque estaba capeando un temporal, siendo que los pantocazos y grandes balances explican suficientemente las pérdidas de velocidad y cambios bruscos de rumbo.

De los datos de la Tabla 7 se desprende que el capitán efectuó una navegación adaptada a las circunstancias, para capear el temporal, conforme a las buenas prácticas y a lo establecido en el Permiso de explotación. No se han detectado evidencias que permitan afirmar que la nave se encontró con alturas de ola superiores a las que especifica su Permiso de explotación. Igualmente, según los datos del AIS, el buque no superó en ningún momento las velocidades límite consignadas en su Permiso de explotación.
