INFORME TÉCNICO A-10/2012

Investigación de la inundación del B/P BAHÍA DE PORTOSANTO
y de su posterior hundimiento a 25 millas al Oeste de Vigo
entre los días 27 y 28 de diciembre de 2010

COMISIÓN PERMANENTE DE
INVESTIGACIÓN DE ACCIDENTES
E INCIDENTES MARÍTIMOS

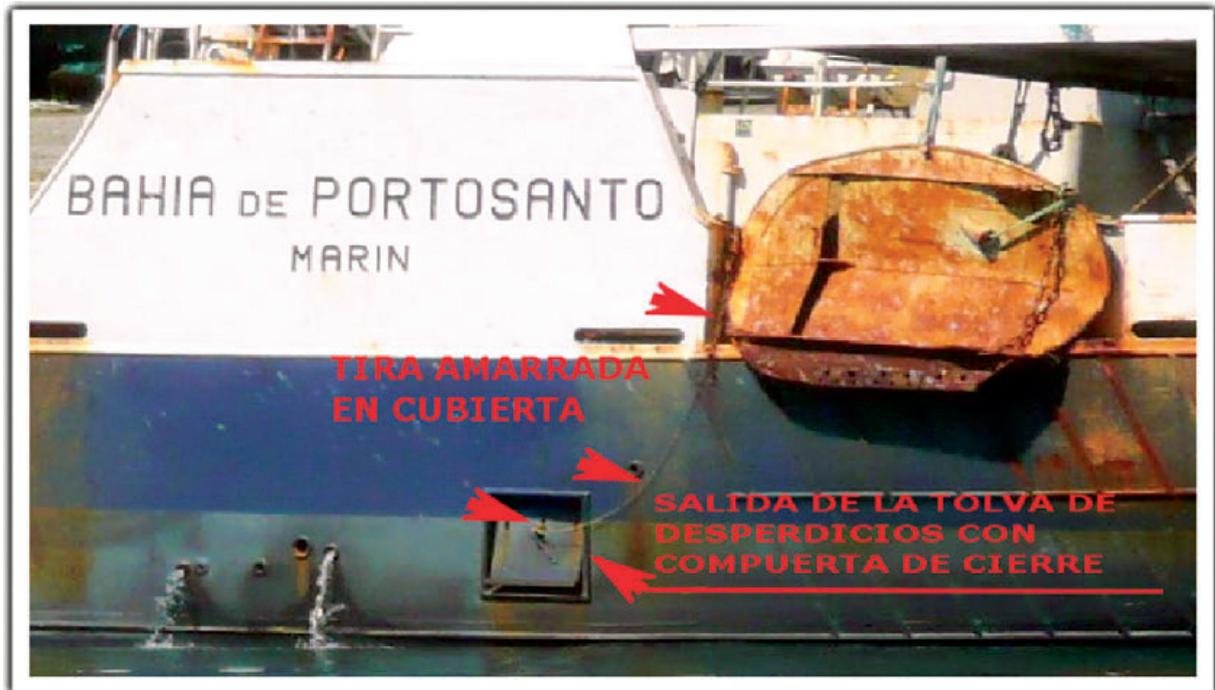
Figura 6. Tapa de cierre de la descarga de la tolva de desperdicios del B/P BAHÍA DE PORTOSANTO en junio de 2010

En la Figura 6, tomada en junio de 2010, se advierte que se ha instalado una compuerta de cierre en la descarga de la tolva de desperdicios. Esta compuerta aparece unida por una tira o cadena a algún punto de la cubierta. Se ha señalado el recorrido de la tira mediante flechas rojas. En la documentación del barco a la que ha tenido acceso esta Comisión no hay constancia de esta obra.

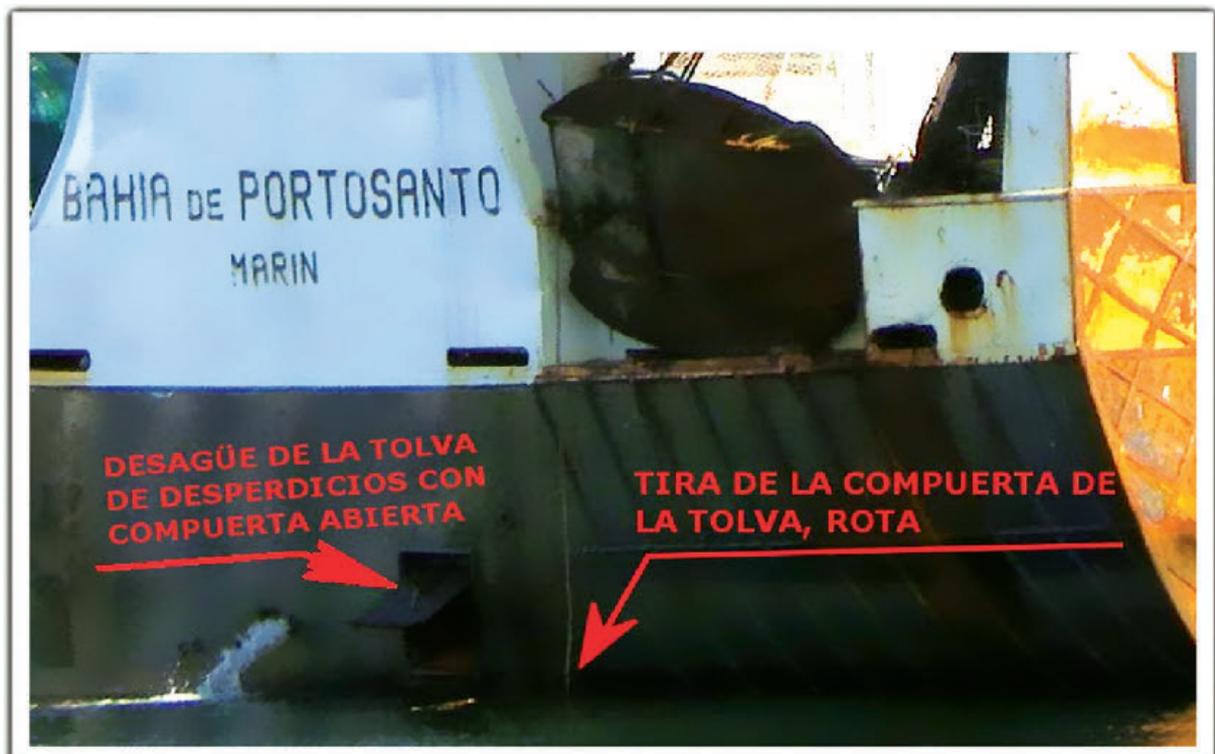
Figura 7. Trampilla de la descarga del B/P BAHÍA DE PORTOSANTO en octubre de 2010

En la Figura 7 se muestra otra fotografía del B/P BAHÍA DE PORTOSANTO tomada en octubre de 2010 (dos meses antes del accidente) donde se observa la trampilla de la descarga de la tolva de desperdicios totalmente abierta. También se aprecia que la tira que la amarraba a cubierta está suelta.

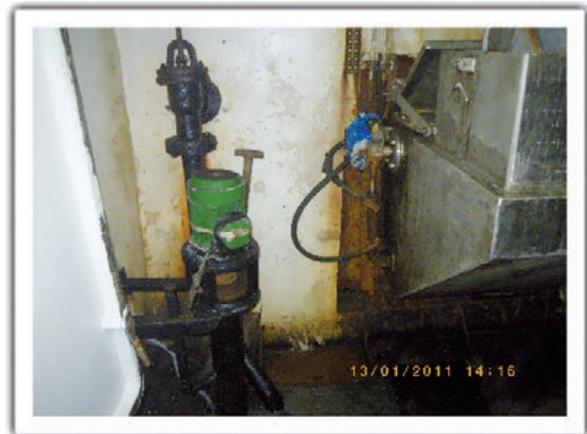
Figura 8. Bomba de achique y válvula de descarga de un buque similar al B/P BAHÍA DE PORTOSANTO

Las bombas estaban accionadas por sendos motores eléctricos situados a una altura de entre 1,10 y 1,30 m sobre la cubierta (véase Figura 8). Los motores estaban protegidos con recipientes de plástico, con el fin de que el agua y las salpicaduras no impactaran contra sus bobinados.

La bomba de babor achicaba normalmente, acumulándose en esa zona más agua de la que se achicaba. Debido a la escora que el buque iba adquiriendo progresivamente, no se acumulaba apenas agua en el pocete de la bomba de estribor.

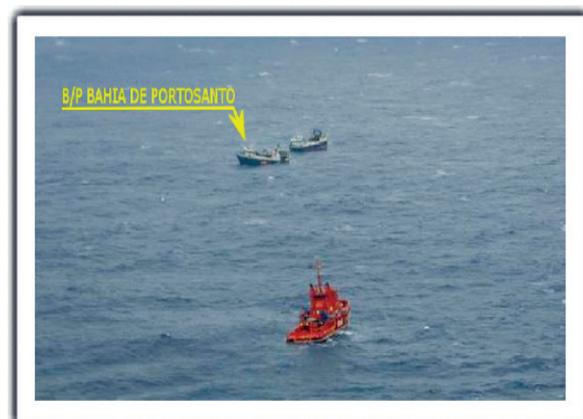
Figura 10. B/P BAHÍA DE PORTOSANTO escoltado por B/S MARÍA PITA y B/P PORTOSANTO

A las 03:02 horas del día 28 de diciembre llegó a la zona el B/S MARÍA PITA que informó de vientos con fuerza 8 en la zona, estimó que el buque tenía una escora de 15° y se encontraba un poco hundido de popa. Las luces de cubierta estaban encendidas.

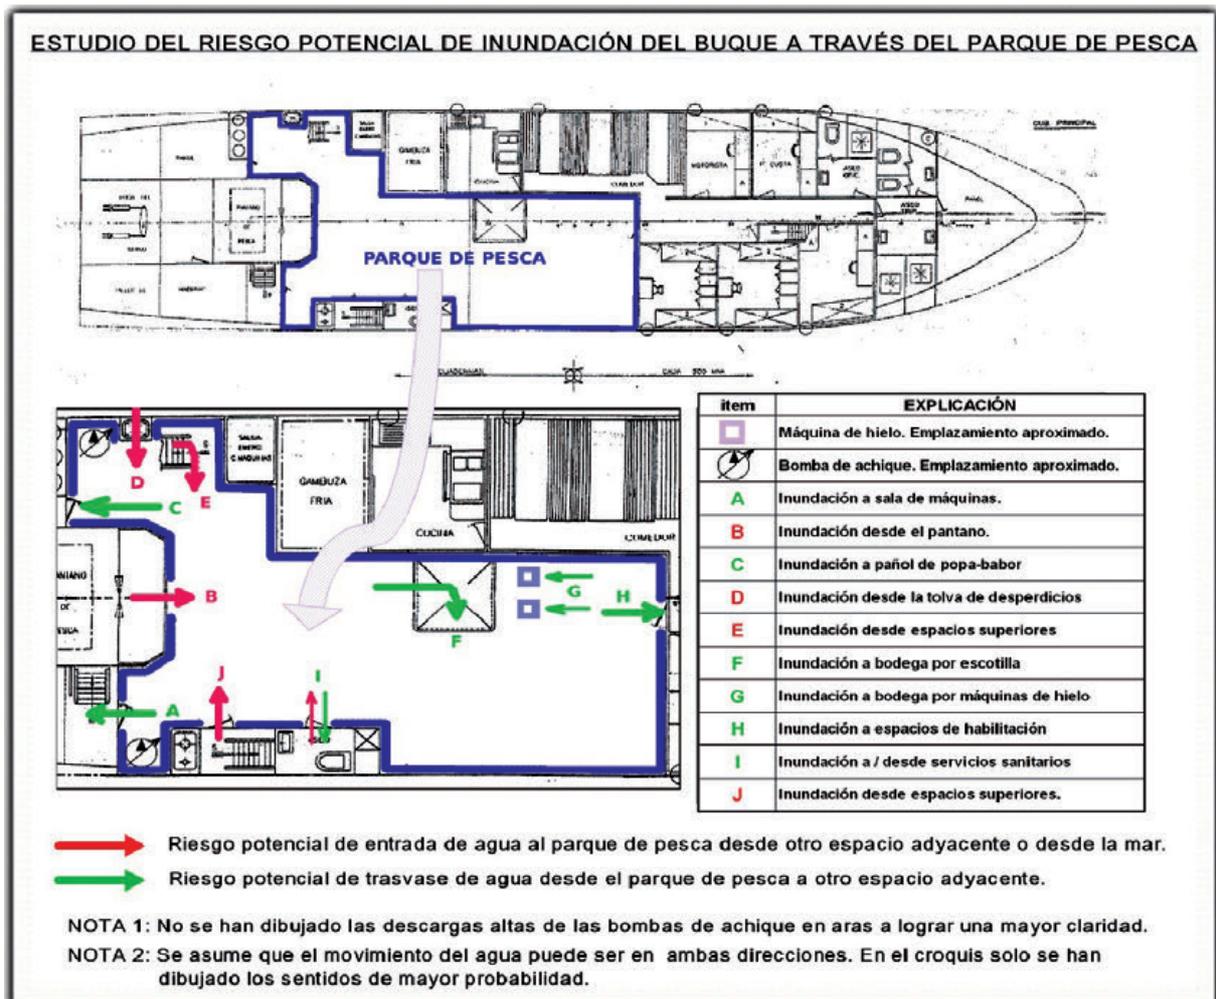
Figura 12. Estudio del riesgo de inundación del buque a través del parque de pesca

to, a una velocidad entre 1 y 2 nudos. Se ha calculado que el peso total del arte y su calamento podían rondar los 7.200 Kg, a lo que habría que sumar la resistencia hidrodinámica de la red, las puertas y la de cables y malletas. En estas condiciones, la tracción que ejercía la red y el estado de la mar hacían que el barco se apopara, disminuyendo su francobordo en la zona de popa, favoreciendo el embarque de agua al parque de pesca por un punto que no se ha podido determinar con total certeza.

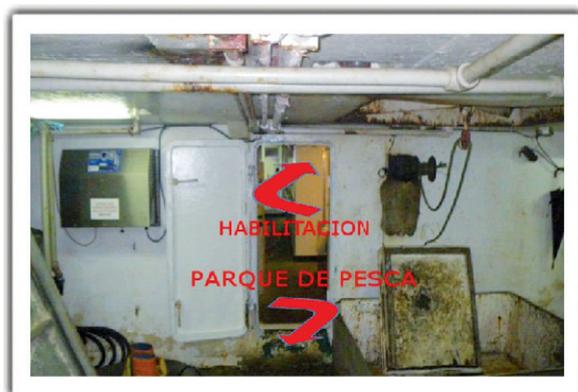
Figura 13. Puerta de separación del parque de pesca y la habitación de un buque similar al B/P BAHÍA DE PORTOSANTO

Sin embargo el patrón declaró que en los primeros estadios de la inundación el agua se filtraba hacia la habitación, por lo que la puerta de comunicación entre el parque de pesca y la habitación no era totalmente estanca o no quedó bien cerrada (véase Figura 13).

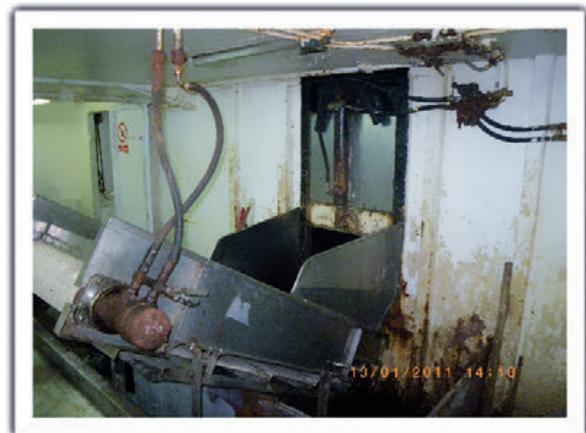
Figura 14. Puerta del pantano de un buque similar al B/P BAHÍA DE PORTOSANTO

El volumen del pantano representaba el 10% del volumen del parque de pesca, y la puerta de guillotina, que estaba cerrada, apenas tenía 1 m² de superficie (véase Figura 14). Por tanto, el caudal de entrada de agua sería pequeño, y podría haber sido evacuada por las bombas de achique.

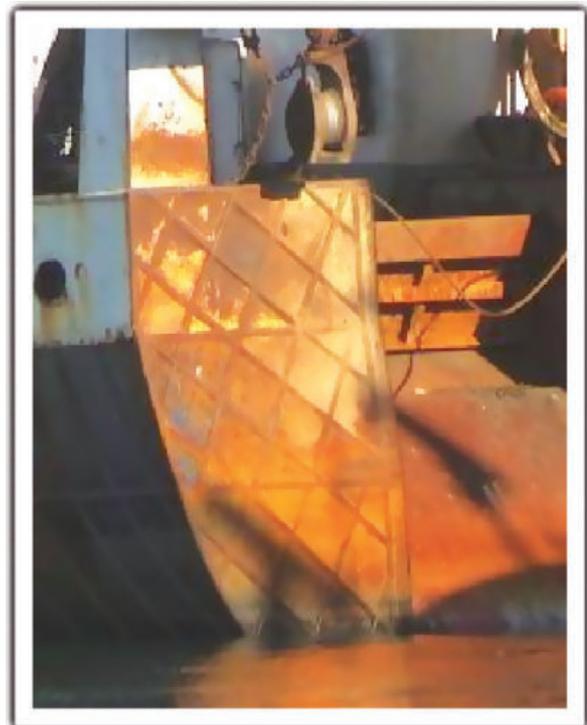
Figura 15 Espejo de popa-babor del B/P BAHÍA DE PORTOSANTO

Habitualmente, los espejos de popa de los arrastreros están reforzados con chapa de espesor superior al del resto del barco y por unos perfiles de sección semicircular. No obstante, son zonas de mantenimiento crítico puesto que son imposibles de conservar pintadas al estar muy castigadas por sucesivos impactos en maniobras con las puertas de arrastre, en las que se utilizan bozas de alambre y cadena. En estas zonas proliferan el óxido y la corrosión, siendo bastante frecuente encontrar áreas donde se hace notoria la pérdida de material.

En la Figura 15 se muestra el espejo de popa de babor del B/P BAHÍA DE PORTOSANTO. En la foto se aprecia el estado de conservación de la zona donde se hacen patentes el óxido con zonas de corrosión. Esta fotografía fue tomada en octubre de 2010, dos meses y medio antes del accidente.

En condiciones normales, el espesor de la chapa y los refuerzos en esa zona habrían impedido que, aun en el caso de haberse producido una fisura, ésta pudiera alcanzar una entidad importante que justificara por sí sola la inundación.

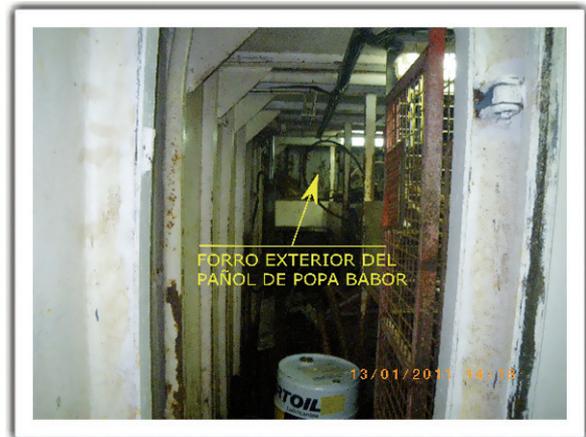
Figura 17. Pañol de popa-babor de un buque similar al B/P BAHÍA DE PORTOSANTO

El espejo de popa de babor es el forro exterior del pañol de popa-babor (véase Figura 17), destinado a guardar cabos, estrobos y repuestos del arte. De haberse producido un orificio en un punto sumergido o batido por la mar, el pañol podría haberse inundado hasta la altura del orificio, aumentando el asiento del buque y propiciando la entrada de agua por la tolva de desperdicios.

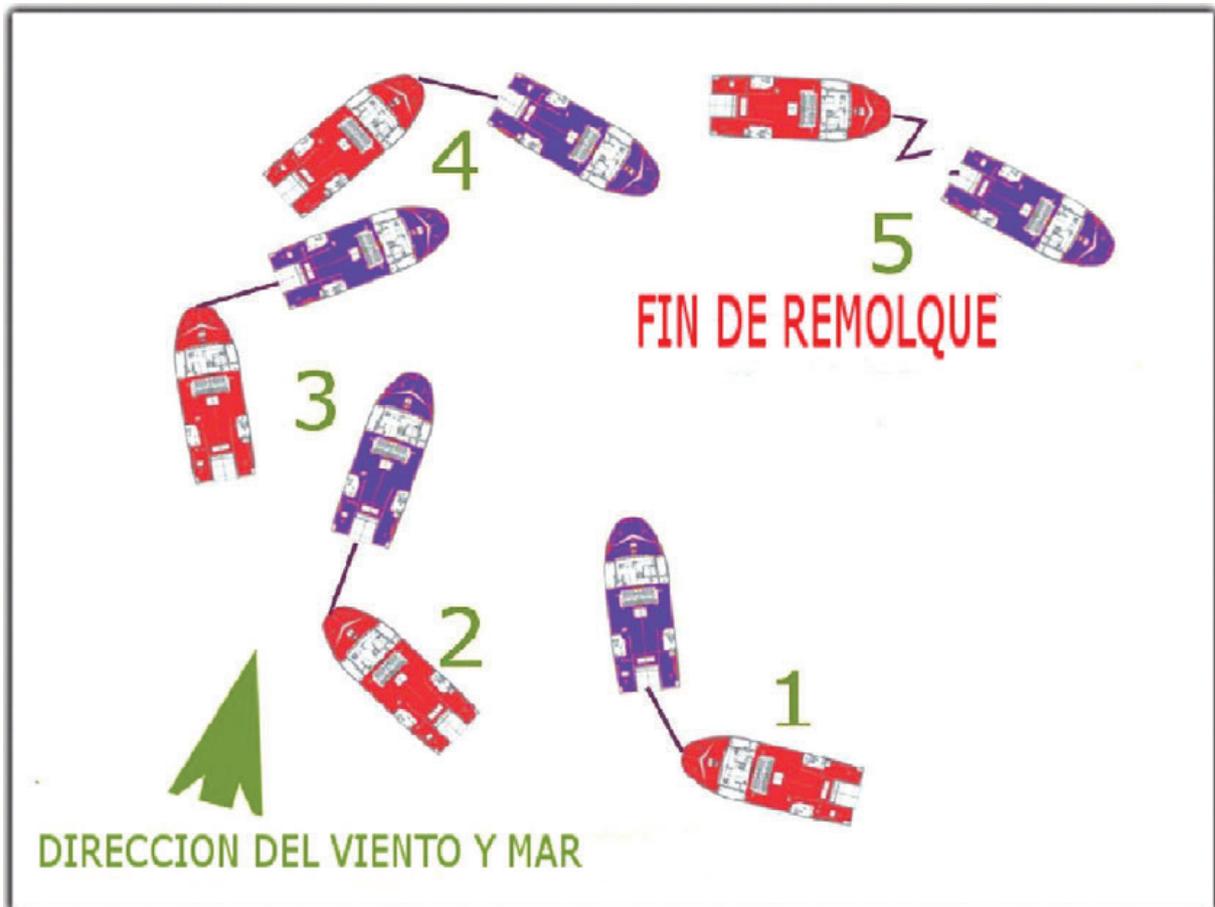
Figura 19. Gráfico de la maniobra realizada una vez dado el remolque

A partir de la situación de equilibrio descrita anteriormente se realizó el remolque del B/P BAHÍA DE PORTOSANTO. El B/P PORTOSANTO, que actuó como remolcador, viró a estribor para dirigirse al puerto de Vigo llevando el remolque de un rumbo entre W y NW a un rumbo E, pasando por el N, es decir puso el barco popa a la mar (véase Figura 19).

En estas condiciones los movimientos de cabeceo del buque aumentaron, provocando un movimiento longitudinal de la cuña de agua del parque de pesca. Parte del agua del parque de pesca superaría la brazola de la puerta de conexión con los espacios de habilitación de proa, inundando dichos espacios. Simultáneamente, el agua continuaría entrando por la tolva de desperdicios con los golpes de mar recibidos por la popa, pero los movimientos del buque ya no propiciarían que el agua volviera a salir por la tolva.
