Informe técnico S-12/2013

Embarrancada y posterior hundimiento de la embarcación de pesca NOVA ANTONIA el 24 de enero de 2013 en las inmediaciones de Punta Castrelius, en Ribadeo (Lugo)

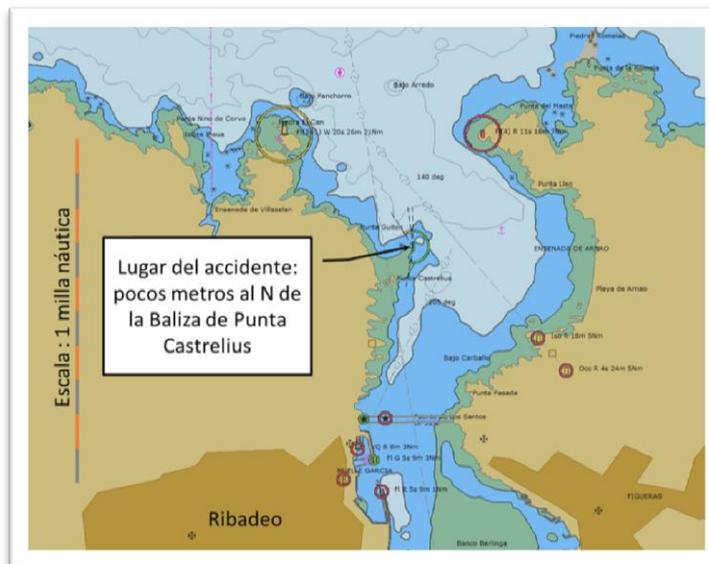
Figura 2. Lugar del accidente

El patrón navegó utilizando el plóter¹. Cuando, según indicaba éste, se encontraban aproximadamente a 50 m de la baliza de Punta Castrelius (próxima al bajo de As Carrallas) sintieron un golpe y la embarcación se detuvo, quedando embarrancada al norte de la citada baliza (véanse figuras 2 y 3). El patrón intentó liberar la embarcación dando máquina avante y atrás, sin éxito.

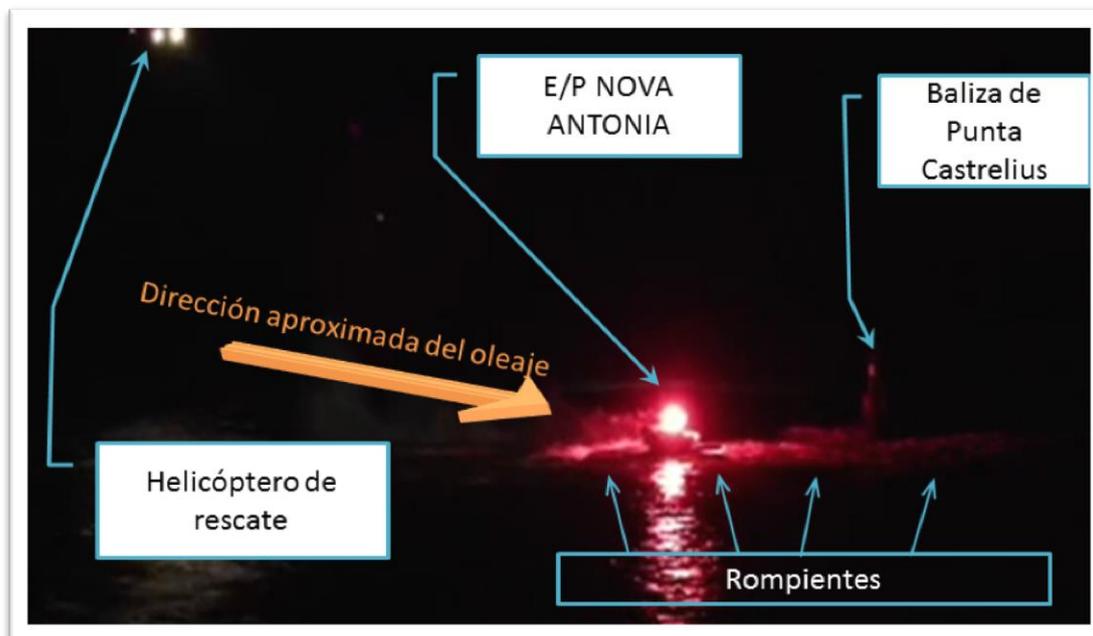
Figura 3. Vista del accidente desde la carretera próxima a la baliza de Punta Castrelius

Tras examinar las imágenes disponibles del suceso, parece que la embarcación varó en la zona de sombra de la baliza (véase la Figura 3), por lo que el patrón siguió sin ver su luz durante la emergencia hasta que fue rescatado.

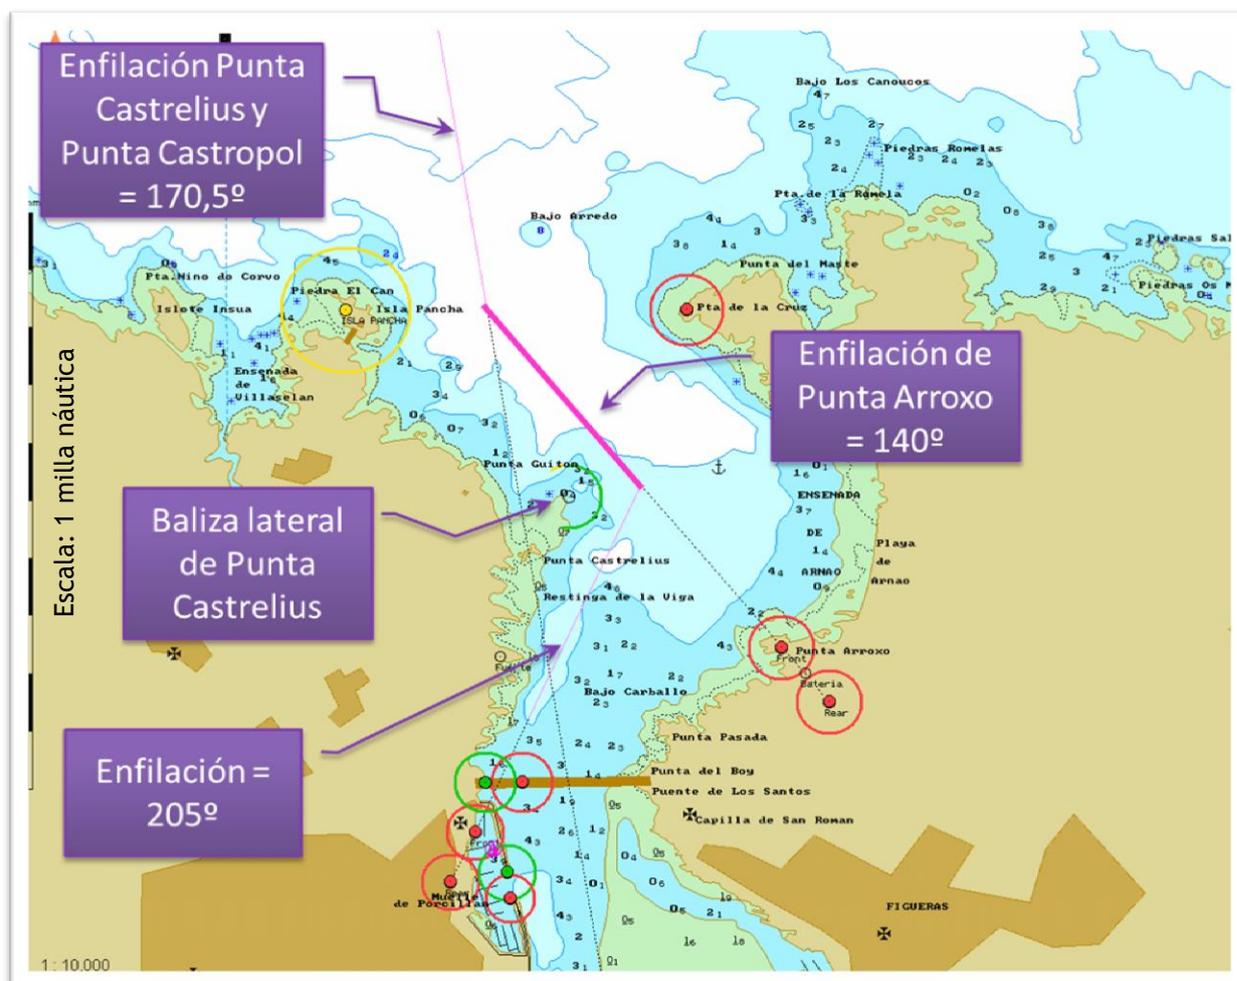
Figura 5. Aproximación desde la mar al puerto de Ribadeo.

En la Figura 5 se muestra una representación de la entrada de la Ría de Ribadeo, en la que se ha omitido información para mayor claridad. Sobre ella se han marcado las enfilaciones de entrada así

como la baliza lateral de Punta Castrelius, y se ha resaltado especialmente el tramo de la enfilación correspondiente a Punta Arroxo.

Una navegación segura hubiera consistido como mínimo en, una vez rebasadas las luces de los faros de Isla Pancha y Punta de la Cruz cuya oposición delimita la entrada a la Ría, seguir una derrota determinada por las enfilaciones de entrada que se muestran en la carta, y en vigilar el cambio de los sectores de luz y de sombra que debía mostrar la baliza lateral de Punta Castrelius.

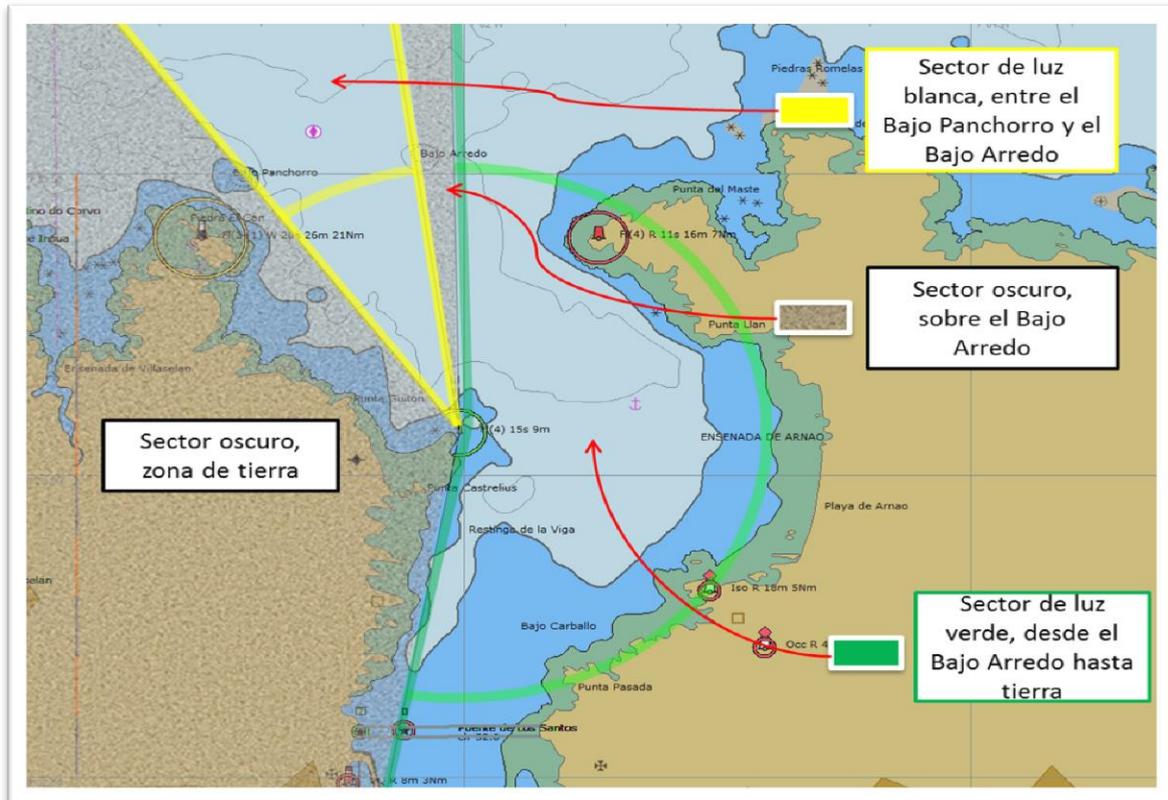
Figura 6. Representación de los sectores de luz y sombra de la baliza lateral de Punta Castrelius.

Algunas de las informaciones transmitidas por los medios de comunicación se basaron en las manifestaciones de personas que se encontraban en las inmediaciones del accidente, pero en la zona de tierra. Esta zona se encuentra en uno de los sectores oscuros de la referida baliza, por lo que dichas personas necesariamente debían ver apagada la baliza en todo momento (figura 6).

El plóter tenía un error en la precisión de la posición, que el mismo patrón cuantifica en 50 m. Este hecho, y asumiendo que la baliza de Punta Castrelius funcionara normalmente, hace suponer que el patrón navegaba por una de las zonas de sombra de la luz de la baliza, siendo ésta la razón por la que el patrón no vio la luz, hasta el momento de la embarrancada.
