Informe técnico S-41/2012

Pérdida del B/P ANDALUCÍA SEGUNDO, a 23 millas al suroeste de Cádiz, el día 12 de marzo de 2012

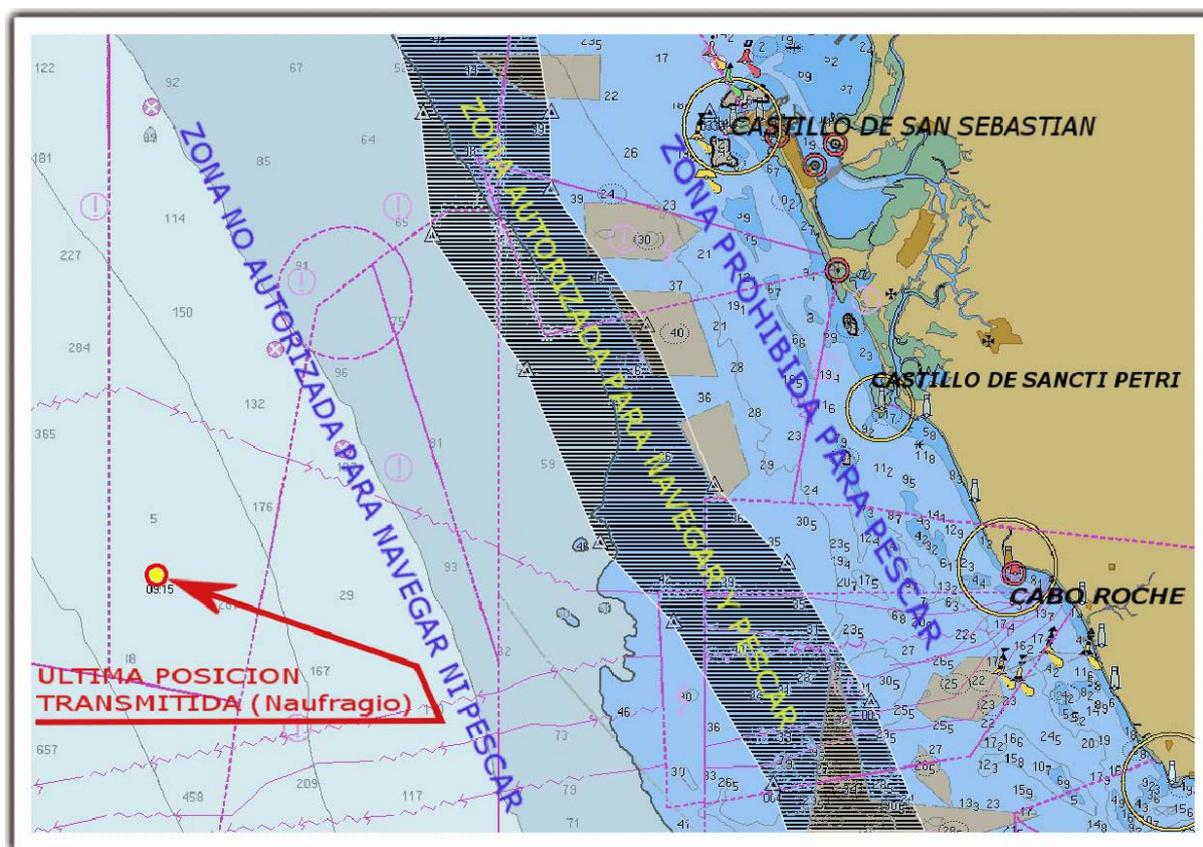
Por lo tanto, ambos condicionantes obligaban a que este buque solo pudiera faenar en la franja comprendida entre las 6 y las 10 millas de la costa (véase la Figura 4, donde se ha sombreado la zona autorizada para navegar y pescar al B/P ANDALUCÍA SEGUNDO). En el momento del accidente el buque se encontraba aproximadamente a 23 millas del punto más cercano de la costa, fuera de su área regulada de navegación y pesca.

Revisando de forma aleatoria los registros de la caja azul del pesquero de semanas anteriores, se ha comprobado que el buque navegaba normalmente fuera de la zona autorizada, más allá de 10 millas de la costa.

Figura 4. Zonas en las que el B/P ANDALUCÍA SEGUNDO estaba autorizado para navegar y pescar, y posición estimada del naufragio. Sondas en metros.

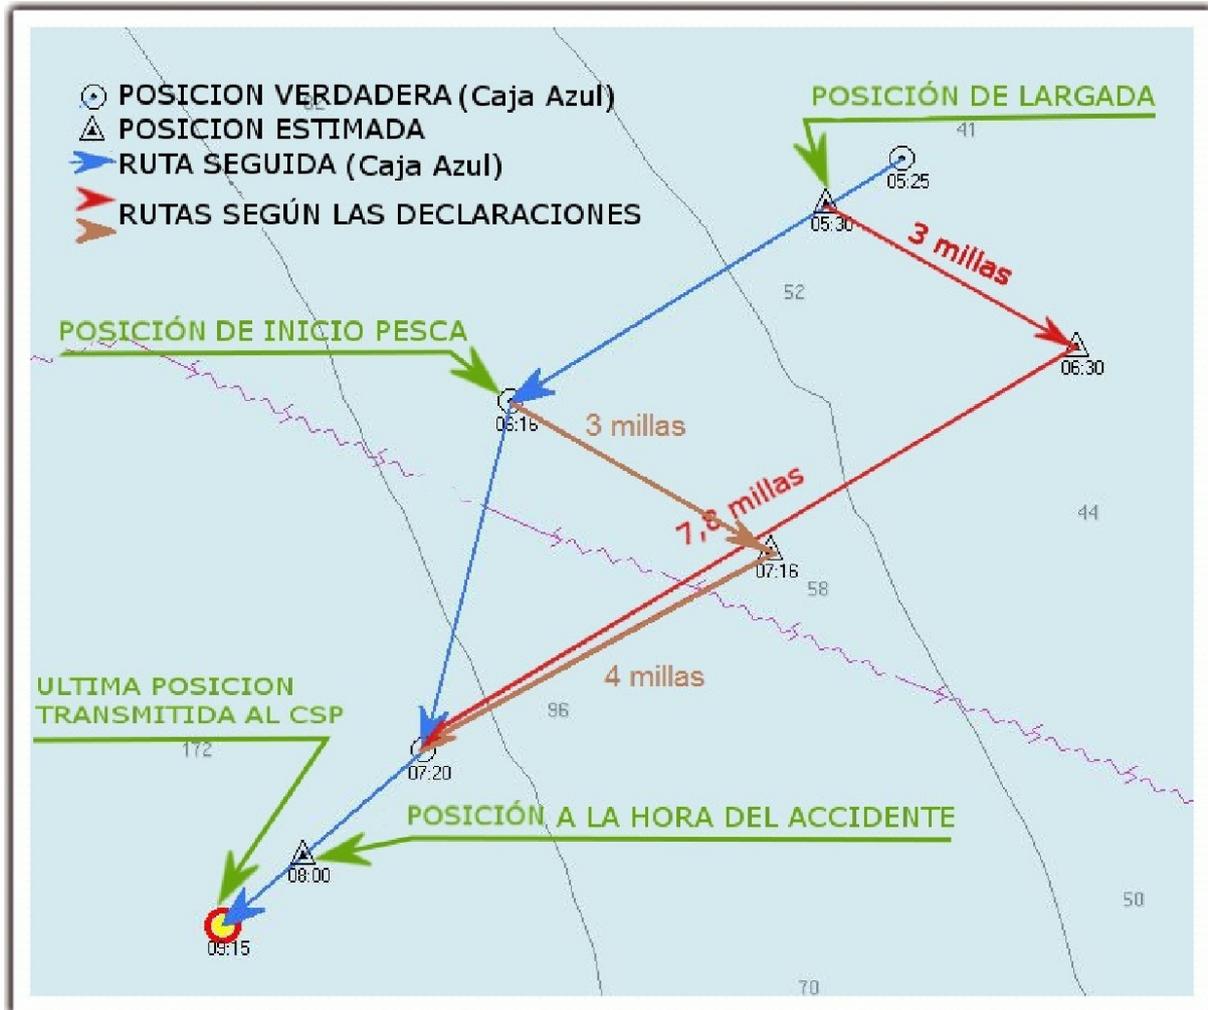
En la Figura 5 se han representado los movimientos realizados por el B/P ANDALUCÍA SEGUNDO según las manifestaciones de su segundo patrón y armador. Las posiciones verdaderas del buque, obtenidas de los registros de la caja azul instalada en el buque, se han representado con un círculo.

Considerando que el buque inició la maniobra de largado del arte a las 05:30 horas, y que la duración de la maniobra hubiera sido de aproximadamente 30 minutos, el buque se encontraría a las 06:30 horas en una posición cercana a la que se indica en la Figura 5 siguiendo la derrota de color rojo.

No obstante, se dispone de la posición real que ocupaba el B/P ANDALUCÍA SEGUNDO a las 06:16 horas, correspondiente a la pulsación del botón de "inicio pesca". Dicha posición está muy alejada de la derrota que supuestamente siguió el B/P ANDALUCÍA SEGUNDO, y hacia poniente. Por tanto, el buque no pudo haber largado ni arrastrado hacia levante, como indicó el segundo patrón.

La distancia que separa las posiciones entre las 05:25 y las 06:16 horas (dos momentos de los que se dispone de posiciones verdaderas) es de 4,6 millas. Recorrer esta distancia en línea recta supone desarrollar una velocidad media de 5,5 nudos. Cualquier rumbo que se apartara del seguimiento de esta derrota supondría un aumento de la distancia recorrida y, por tanto, de la velocidad a desarrollar para llegar a las 06:16 horas a la posición registrada por la caja azul para esa hora.

Figura 5. Esquema comparativo de trayectorias del B/P ANDALUCÍA SEGUNDO según las posiciones transmitidas y las declaraciones del segundo patrón y armador.

De todo ello se concluye que el buque no podría haber ocupado la posición que tenía a las 07:20 horas, ni atendiendo a su rumbo ni a su velocidad, si hubiera realizado el arrastre que declaró el segundo patrón, (una hora hacia levante y una hora hacia poniente), bien a partir de las 05:30 horas (hora de largada según declaraciones), o a partir de las 06:16 horas (hora en que la tripulación pulsó "inicio de pesca").

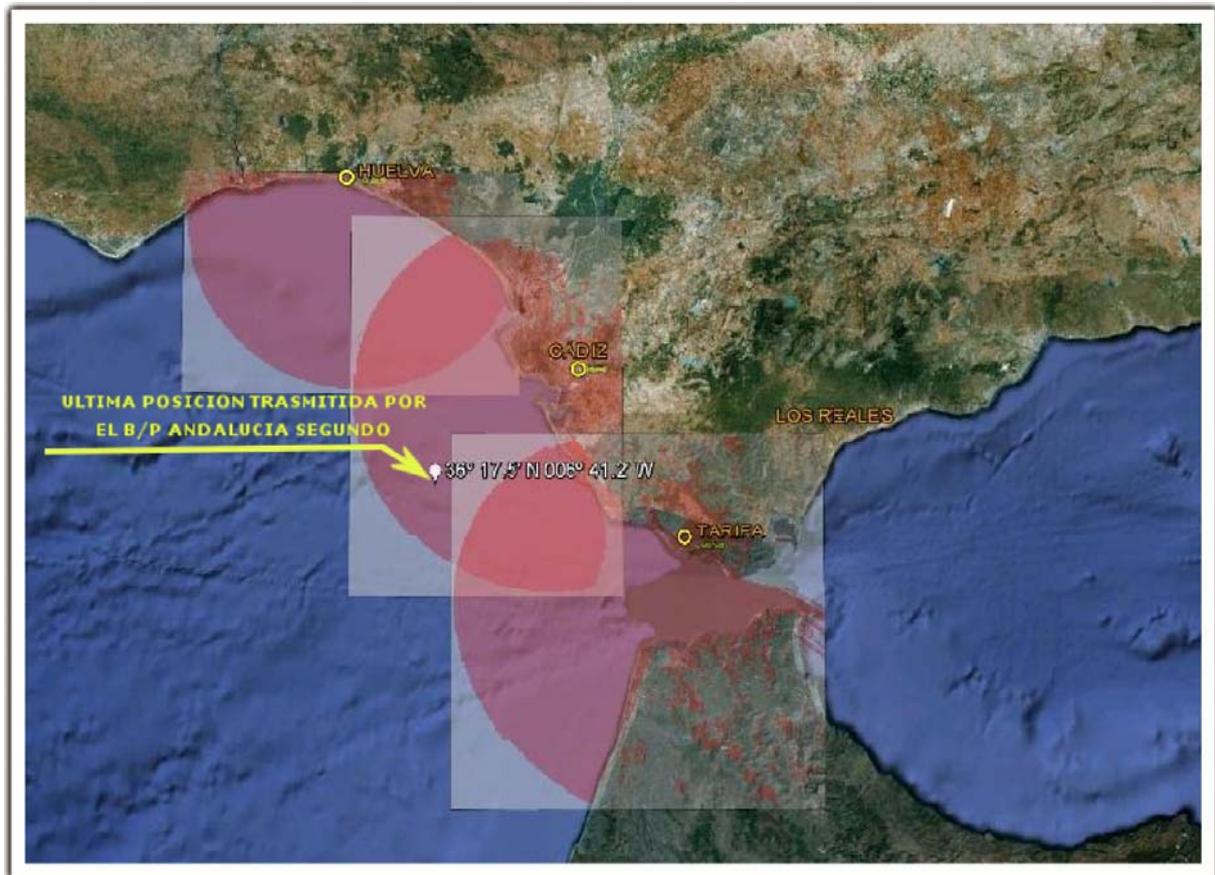
La CIAIM solicitó un informe al COPEM de Abertis Telecom. Según este informe, el alcance teórico de sus estaciones costeras en la banda de VHF es de 35 millas. Sobre la base de los datos de construcción y de instalación de equipos del B/P ANDALUCÍA SEGUNDO así como de la posición que teóricamente ocupaban los buques en el momento del hundimiento, el COPEM concluyó, entre otras cuestiones, que "desde un punto de vista técnico-teórico, desde la posición 36° 17,5' N y 006° 41,2' W, con una antena de 7 m sobre el nivel del mar correctamente instalada, con una potencia de 25 W, en condiciones climatológicas favorables, y sin incidencias en la red de Abertis Telecom, se hubiese recibido una transmisión por fonía a través del canal 16 en la Estación Costera de Cádiz Radio".

Figura 6. Mapa de cobertura de las antenas, facilitado por el COPEM de Abertis Telecom

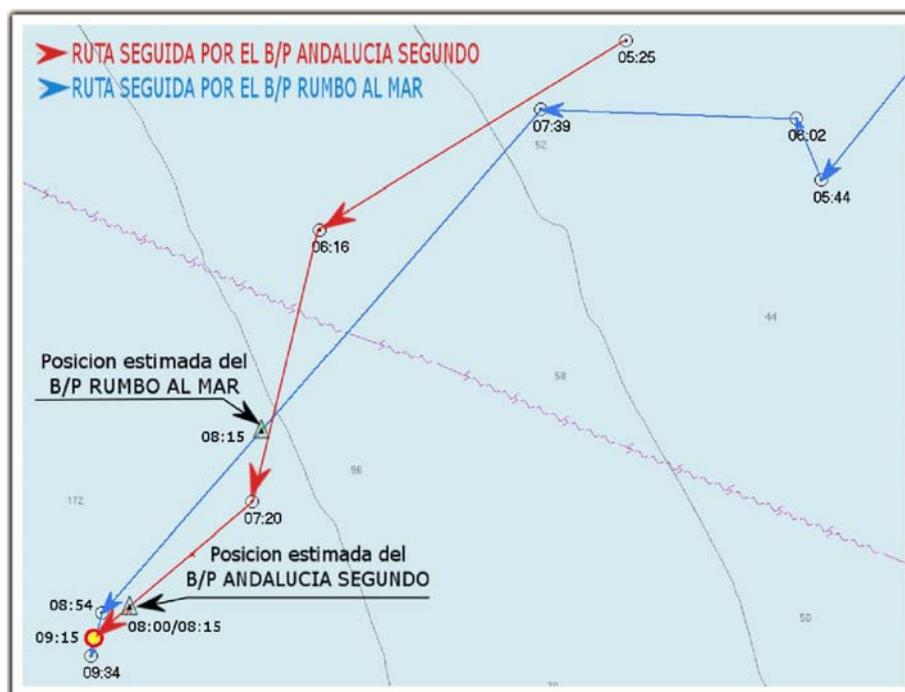
Figura 7. Posiciones de los buques en los instantes previos al auxilio

Según las posiciones registradas por la caja azul del B/P RUMBO AL MAR, a las 07:39 horas (entre 36 y 51 minutos antes de la supuesta primera llamada de auxilio del B/P ANDALUCÍA SEGUNDO), el B/P RUMBO AL MAR se encontraba a 7,2 millas del B/P ANDALUCÍA SEGUNDO, navegando a una velocidad de 8,8 nudos⁵ y con rumbo directo a la posición en que se encontraba ese buque. Siguiendo el rumbo y velocidad anteriores, B/P RUMBO AL MAR habría recibido la llamada de socorro a 2,8 millas del B/P ANDALUCÍA SEGUNDO, y hubiera tardado de 15 a 20 minutos aproximadamente en llegar a su costado, es decir entre las 08:30 y las 08:35 horas.

No existen más posiciones de la caja azul del B/P RUMBO AL MAR hasta las 08:54 horas, que muestra que ya se encontraba en la zona del hundimiento con velocidad de 1,4 nudos y rumbo 315°; es decir, había llegado a la zona en un momento anterior indeterminado, probablemente alrededor de esas 08:30 horas, y había parado máquinas.

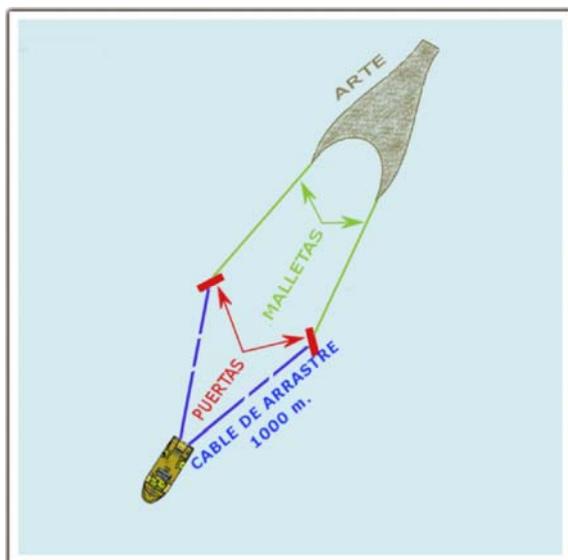
Figura 8. Buque pesquero en arrastre (dimensiones no a escala).

En el momento del accidente, según las declaraciones, el B/P ANDALUCÍA SEGUNDO iba en arrastre con 1.000 m de cable por banda, con un peso total aproximado de 1.400 kg, Dos puertas de unos 750 kg cada una, la malleta y el arte de peso aproximado 1.000 kg, en total 3.900 kg. A partir de la parada del motor principal, las puertas y el aparejo de pesca actuarían en la práctica como dos formidables anclas (una cada puerta), fondeadas a barbas de gato por la popa del barco.

En esas condiciones, con la meteorología reinante, el barco no hubiera podido tener deriva alguna, no obstante según datos del CSP, a 09:15 horas el barco se movía con una deriva de 212°, intensidad de la deriva 1 nudo.
