INFORME CIAIM-24/2016

Hundimiento por vía de agua del pesquero URBEGI a 15 millas al oeste de Finisterre (A Coruña), el 3 de junio de 2016

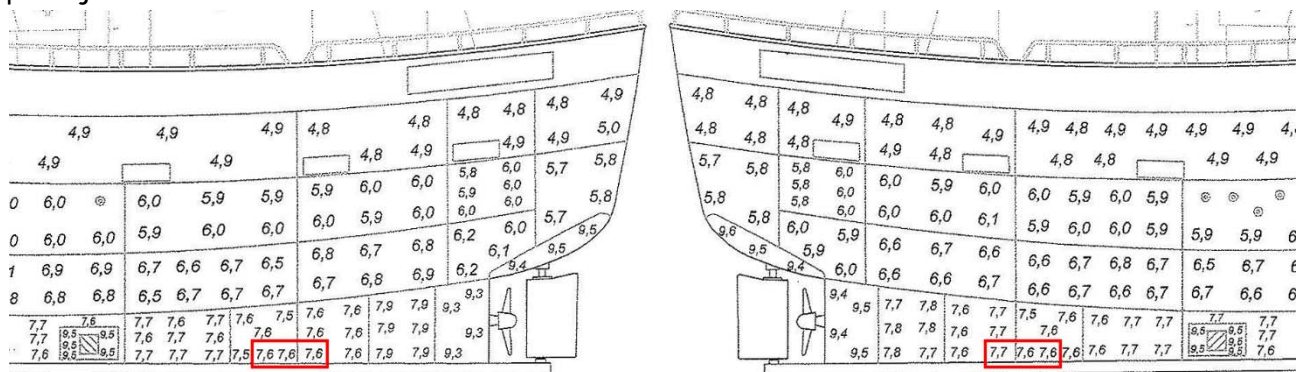
Figura 9. Espesores de chapa y zona de la avería.

En mayo de 2009 la embarcación fue puesta en dique seco y se le realizó una medida de espesores de chapa en toda la obra viva, sin que en ese momento se detectara ningún tipo de deficiencia. En la figura 9 se muestran los espesores medidos en 2009 y la zona en que se produjo la avería.

Se midieron unos espesores de entre 7,6 y 7,8 mm en la zona donde se produjo el boquete.

Se comprueba que los espesores medidos en el año 2009 son significativamente superiores a los mínimos exigidos por la normativa del Bureau Veritas.

Atendiendo a las declaraciones de varios testigos, que manifiestan que en la zona del boquete la chapa estaba debilitada, cabe la posibilidad de que éste tuviera su origen en la pérdida de espesor de las chapas de la quilla. Bajo tal suposición, la pérdida de espesor se habría producido principalmente en el período de siete años comprendido entre la inspección de espesores realizada en el año 2009 y el hundimiento del pesquero en 2016.

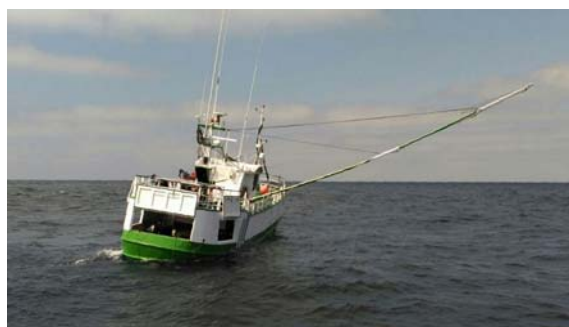
Figura 10. E/P URBEGI en el momento del abandono.

La vía de agua se descubrió a las 06:30 horas y el pesquero se hundió a las 13:00 horas, por lo que transcurrieron seis horas y media desde que se

detectó la vía de agua hasta que el barco finalmente se hundió. Los esfuerzos continuados de achique tanto con los medios de la embarcación, dos bombas eléctricas y con cubos manualmente, como con la motobomba de los servicios de salvamento no evitaron el hundimiento de la embarcación pero sí lo retrasaron lo suficiente para alertar a SASEMAR y evacuar la embarcación en condiciones de seguridad.

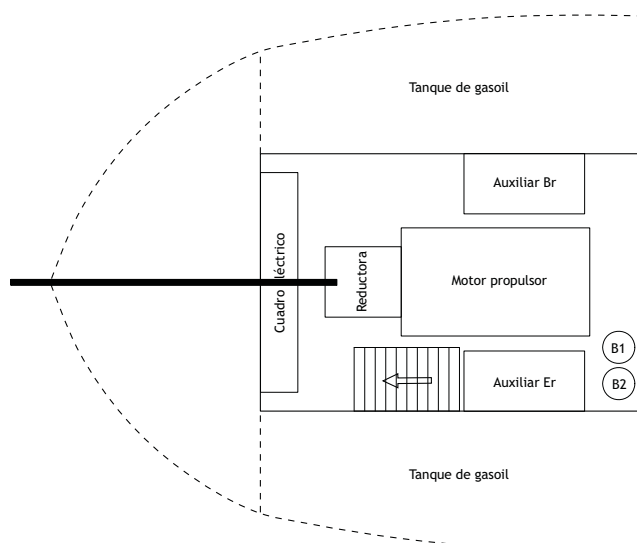
Figura 11. Cámara de máquinas.

La cámara de máquinas (figura 11) tenía unas dimensiones aproximadas de 3 m x 2 m y en su interior se encontraban:

- 1 acceso en estribor desde la habilitación en la cubierta principal.
- 2 tanques de combustible con una capacidad de 1,382 m³ cada uno.
- 1 motor propulsor Guascor F-180 TB-SP, con una potencia de 294 kW.
- 1 reductora.
- 1 motor auxiliar Deutz-Diter D-203/3 M4, con una potencia de 18,82 kW.
- 1 generador eléctrico Leroy-Somer LSA 42.2 M6, de 23 kW.
- 1 motor auxiliar Lombardini, con una potencia de 25 kW.
- 1 generador eléctrico Letag, de 20 kW.
- 2 bombas de achique accionadas por motores eléctricos, situadas a estribor.
- 1 cuadro eléctrico situado en el mamparo de popa.

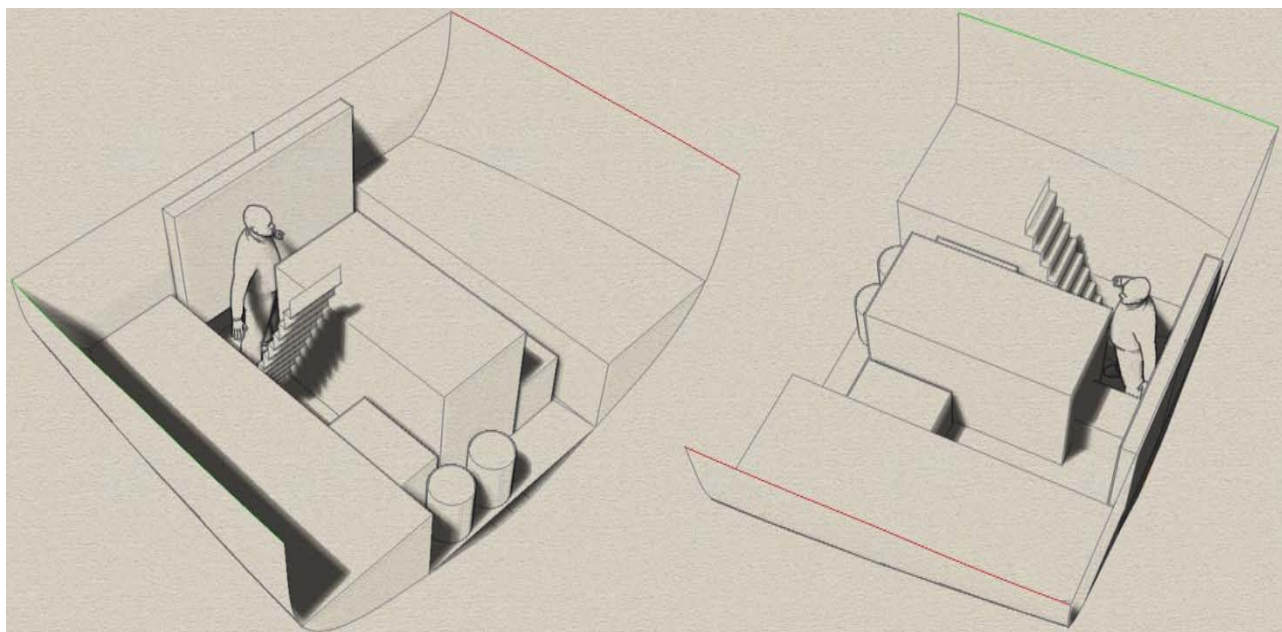
Figura 12. Esquema de la cámara de máquinas.

Como ya se ha mencionado la vía de agua se encontraba debajo de la reductora y del eje de cola pero dadas las reducidas dimensiones de la cámara de máquinas no era fácil acceder a este punto para intentar detener la entrada de agua (ver figura 12).

1. Que estudie la posibilidad de hacer obligatorio que embarcaciones similares a ésta lleven a bordo una bomba de achique de funcionamiento autónomo e independiente del suministro eléctrico.
2. Que estudie la posibilidad de hacer más segura la normativa sobre ubicación de los cuadros eléctricos en cámara de máquinas, para reducir la posibilidad de pérdida de suministro eléctrico en caso de inundación de la cámara de máquinas.
3. Que exija una medida de espesores de las planchas del forro en los reconocimientos de renovación de los Certificados de Conformidad de embarcaciones y buques pesqueros de casco metálico.
