INFORME CIAIM-27/2015

Pérdida de control y posterior colisión con el muelle del Puerto de Algeciras del buque de pasaje y carga rodada CEUTA JET, el 5 de marzo de 2015

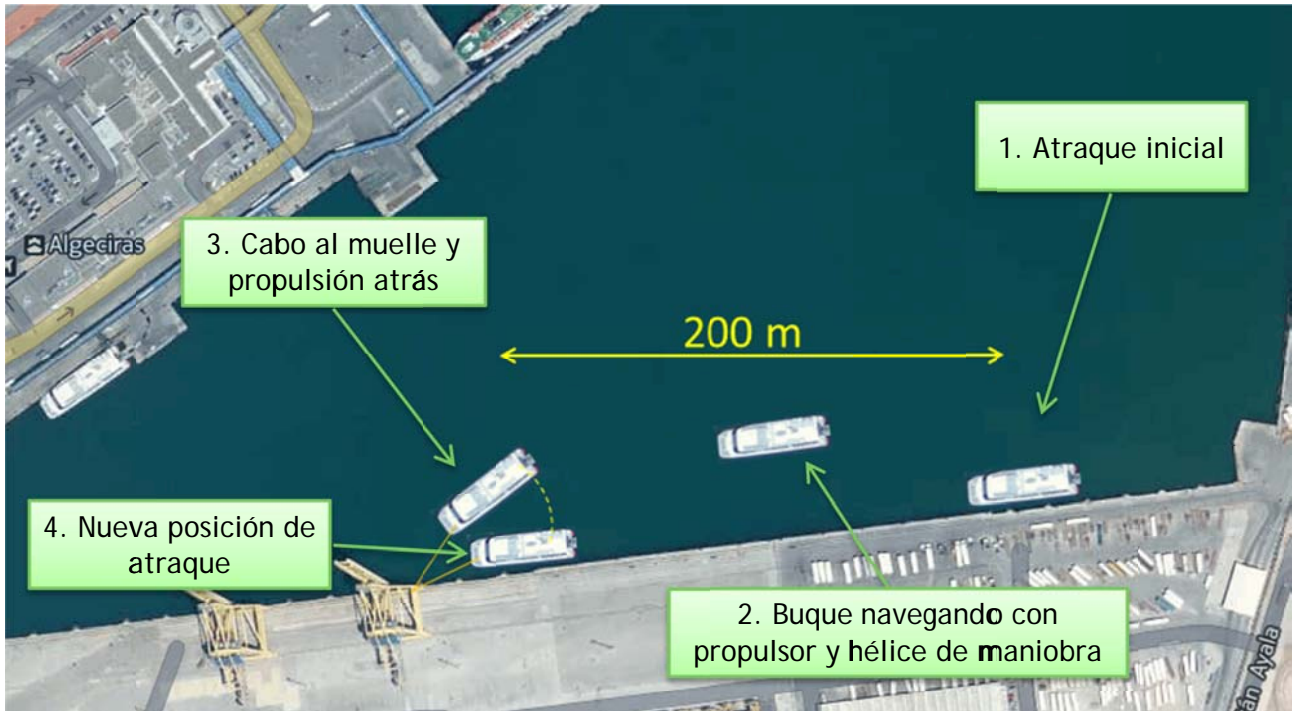
Figura 4. Descripción de la maniobra

A las 14:28 horas el buque se encontraba frente a su nuevo atraque, habiendo dado un cabo a tierra firme en el noray (punto 3 en la Figura 4).

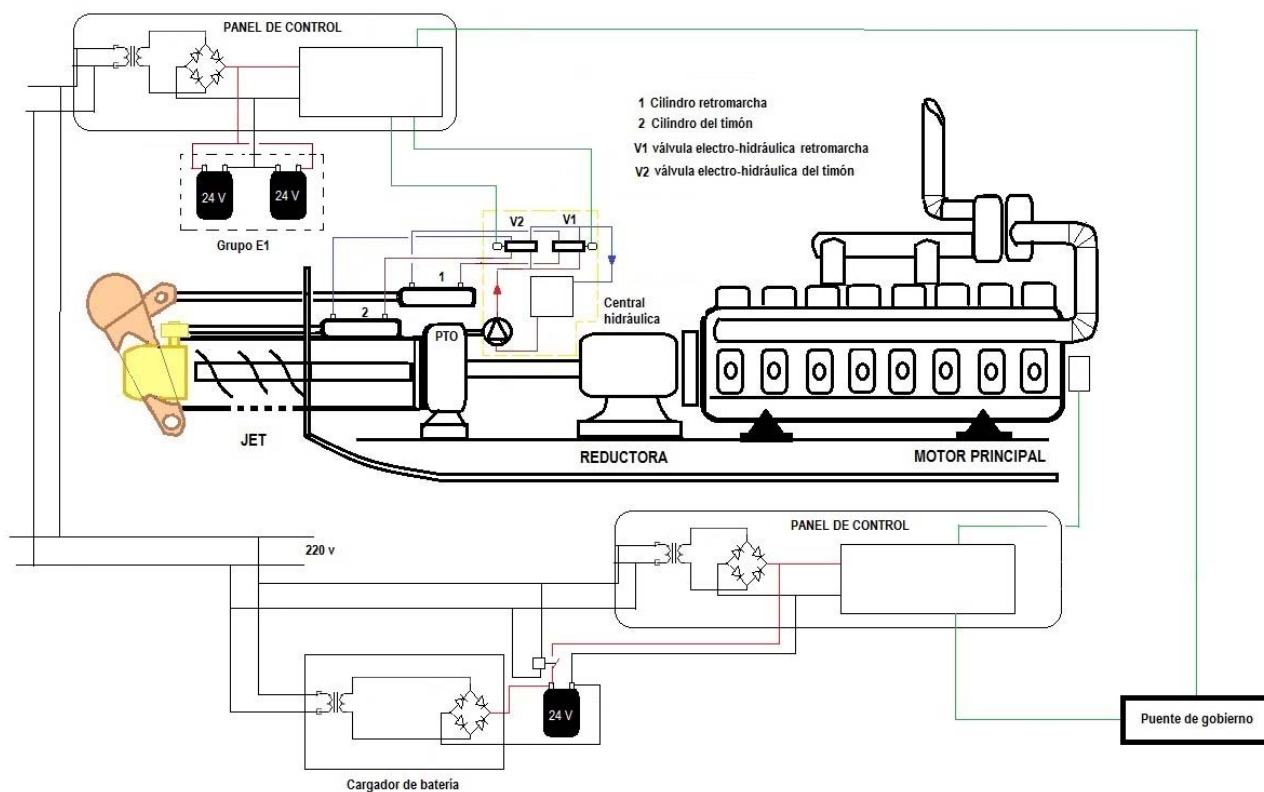
Figura 6. Esquema de las baterías de emergencia para control de la propulsión

En el peor escenario, en caso de parada del motor auxiliar, la maniobra siempre podría completarse con el propulsor principal, que estaba preparado para trabajar en caso de parada de la planta eléctrica: las bombas de los servicios esenciales del motor principal eran accionadas por éste, al igual que la unidad hidráulica de los *waterjets*, por lo que solo era necesaria la alimentación del sistema de control mediante las baterías de emergencia (Figura 6).

Al caer la planta eléctrica, el sistema de control del gobierno pasó a estar alimentado por baterías (grupo E1 en la Figura 6). Seis segundos después, estas baterías fallaron, y al quedarse sin tensión el sistema de control del gobierno, los automatismos de seguridad del sistema de control del motor propulsor provocaron su parada.

Posteriormente se inspeccionaron las baterías y se comprobó que estaban en mal estado, lo que no había sido detectado por la tripulación. El PMS contemplaba la revisión de las baterías, pero esta revisión se hacía midiendo el voltaje en bornes y mediante inspección visual, pero no se comprobaba la corriente de descarga, de forma que no se podía detectar una anomalía en la densidad del electrolito o el deterioro de las placas.

- El fallo de la batería de emergencia del motor principal se produjo por un mantenimiento inadecuado.

- Modificación de los umbrales de seguridad por sobrecarga que exigen que ambos auxiliares estén en funcionamiento y acoplados cuando opere con un sólo propulsor principal.
- Modificar la ficha de trabajo del PMS en el software de mantenimiento, para mejorar la verificación, incluyendo la sustitución de la batería cada 12 meses.
- Incorporar un protocolo para la declaración del buque no operativo en el caso de repetirse situaciones similares con exigencia de cambio de muelle.
- Mejorar la supervisión en las actividades de mantenimiento.
- Ordenar a los mandos a bordo, la obligatoriedad de consultar en cualquier situación no clara con el DPA (*Designated Person Ashore*) y/o el jefe de Inspección Técnica.

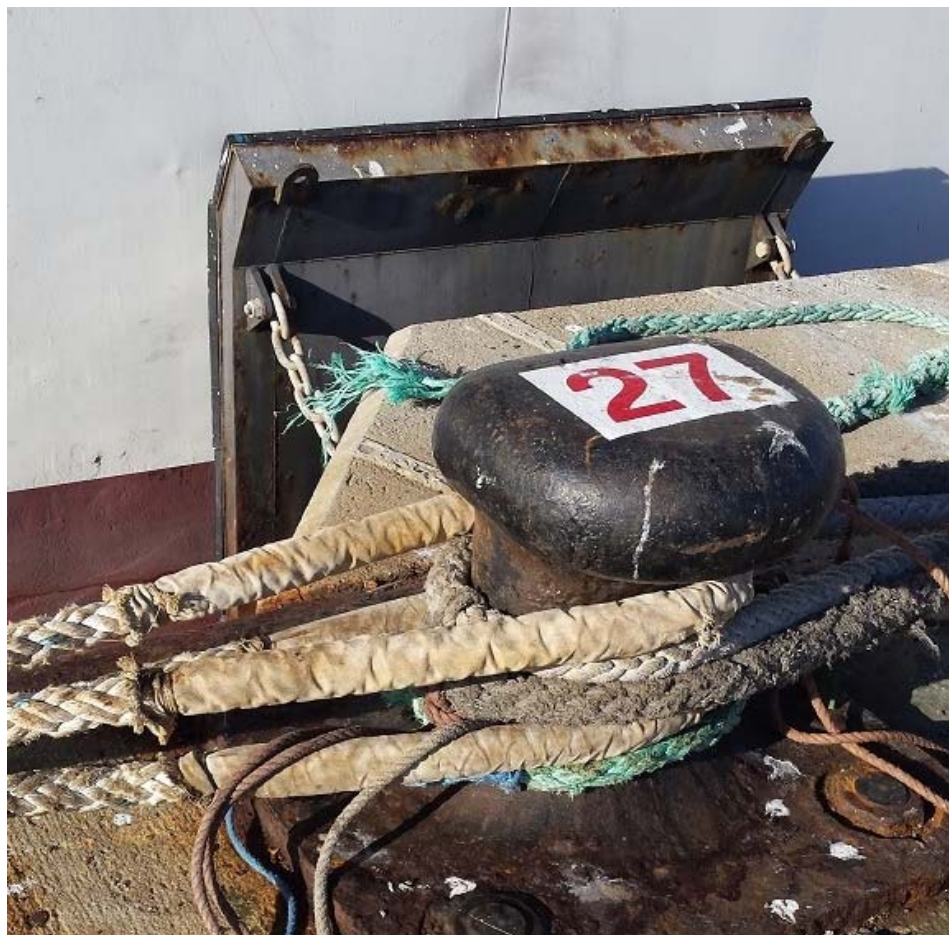
Figura 7. Aspecto del noray y las defensas del muelle

La maniobra se comenzó tal y como se había planificado, desplazándose el buque hasta la nueva zona de atraque con el propulsor principal de babor, y dando el cabo a tierra que quedó encapillado en el noray 27 con ayuda de amarradores del puerto. La disposición de las defensas del muelle facilitó que el cabo se enganchara en una de ellas, lo que sumado a la tensión que soportaba dadas las condiciones de fuerte viento, produjo su rotura.

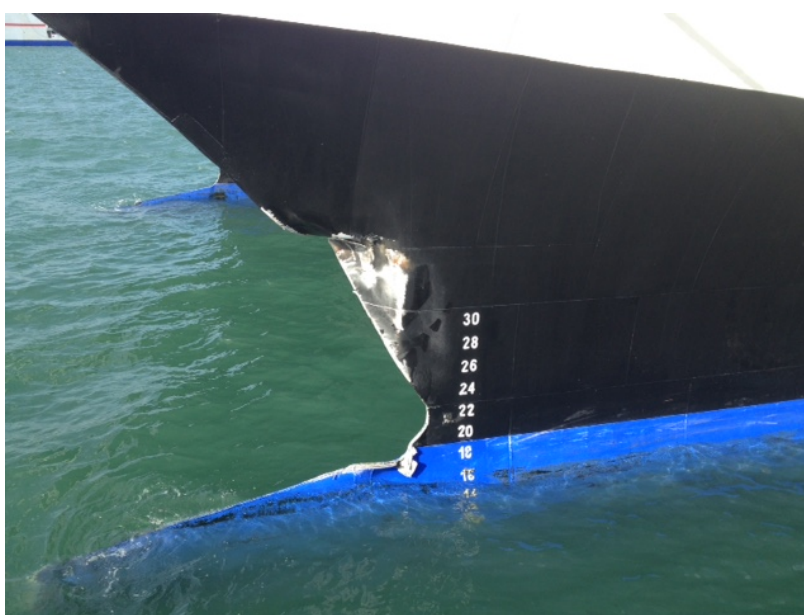
Figura 8. Daños en el casco de babor

Como consecuencia del accidente el buque sufrió una vía de agua en el casco de babor, que fue reparada días después en el dique seco.

Una vez perdida la propulsión se fondeó el ancla para intentar detener el buque, pero la escasa distancia al muelle impidió que hiciera cabeza, colisionando con el muelle y produciéndose daños estructurales en la roda y en el casco de babor, y una pequeña vía de agua en el pique de proa del casco de babor.
