Informe técnico S-28/2011

Investigación del hundimiento del buque pesquero VILLA DE AGUETE, en aguas de Mauritania, el día 1 de julio de 2009

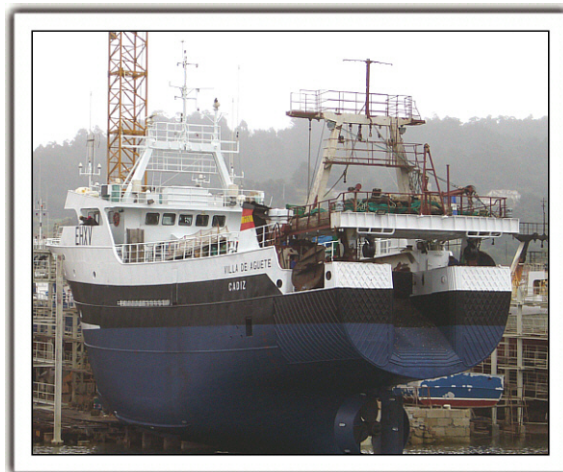
Figura 2. Buque VILLA DE AGUETE

Tampoco se aprecian las marcas de francobordo en fotografías más recientes, como la de la figura 2 tomada en el año 2007.

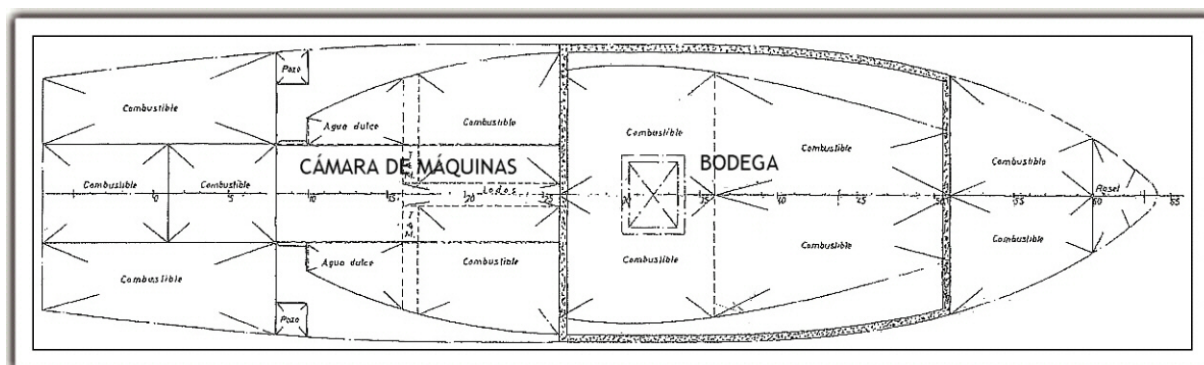
Figura 3. Espacios por debajo de la cubierta principal

Tras analizar la posible inundación de los espacios situados debajo de la cubierta principal, bajo el nivel del mar, que se presentan en el plano de la figura 3, se ha concluido que:

- La inundación de los tanques de combustible y de los tanques de agua dulce, al estar todos ellos prácticamente llenos, no hubiese sido suficiente para generar en el buque una escora como la que adquirió.

- Si se hubiera inundado la bodega y el peso del copo hubiese estado desviado hacia babor, el buque habría escorado, tal como sucedió. A dicha escora hubiese contribuido la pérdida de estabilidad producida por la superficie libre generada, que se hubiera visto compensada en cierta medida al bajar la posición del centro de gravedad por efecto del agua embarcada. Sin embargo, en ese caso habría disminuido el hundimiento de popa y aumentado el de proa, al contrario de lo que sucedió. Por tanto, se considera que la inundación de la bodega no fue la causa del accidente.

- La inundación que se produjo en la cámara de máquinas no superó las planchas del piso, tal como relató la tripulación. En la parte baja de la cámara de máquinas las formas se estrechaban y el volumen de agua embarcada en esas condiciones no era suficiente para que la reducción de la estabilidad provocada por los efectos de su superficie libre, compensada en cierta medida por el incremento de estabilidad creado al bajar la posición del centro de gravedad, hubiera producido el accidente.

Por tanto, la inundación de alguno de los espacios por debajo de la cubierta principal no fue la causa de la escora y el hundimiento del buque.

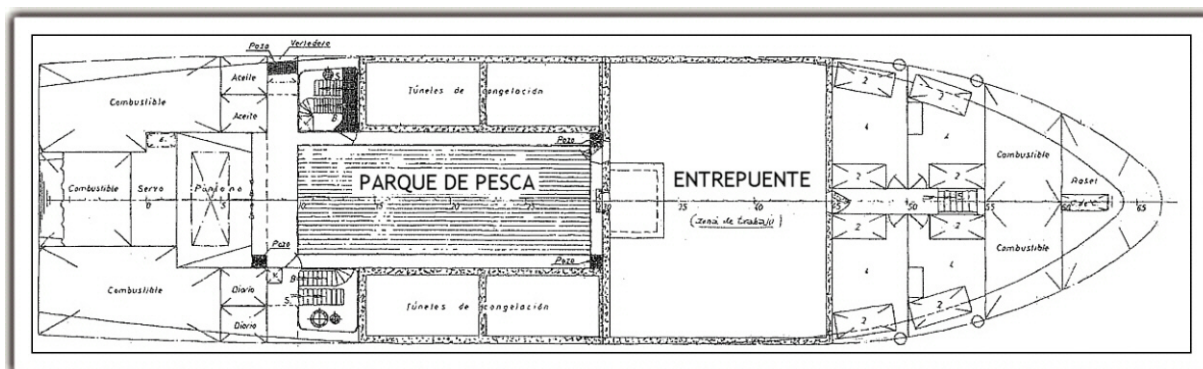
Figura 4. Espacios entre la cubierta principal y la cubierta superior

Tras analizar la posible inundación de los espacios situados entre la cubierta principal y la cubierta superior, que se presentan en el plano de la figura 4, se ha concluido que:

- Si se hubiera inundado el entrepuente y el peso del copo hubiese estado desviado hacia babor, el buque habría escorado, tal como sucedió. A dicha escora hubiese contribuido la pérdida de estabilidad producida por la superficie libre generada. Sin embargo, en ese caso habría disminuido el hundimiento de popa y aumentado el de proa, al contrario de lo que sucedió. Por tanto, se considera que la inundación del entrepuente no fue la causa del accidente.

- La inundación de los túneles de refrigeración de la banda de babor hubiese provocado la escora del buque. Sin embargo, para que la escora alcanzase valores como los relatados hubiese sido necesaria la inundación de ambos túneles simultáneamente, lo cual es poco probable.

- La causa más probable de la escora es la inundación del parque de pesca por la tolva de desperdicios, señalada como vertedero en el plano de la figura 4, situada en la banda de babor.

1. Que analice la conveniencia de prohibir en los buques pesqueros el uso de tolvas de desperdicios u otro tipo de aberturas que queden por debajo del primer punto de inundación considerado en los cálculos del libro de estabilidad y en el cálculo del francobordo.
2. Que no renueve el certificado de francobordo a aquellos buques que no tengan las marcas de francobordo, de acuerdo con la normativa vigente.

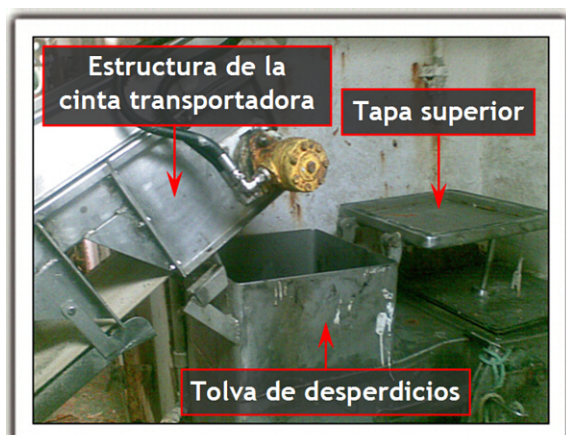
Figura 5. Trolva de desperdicios similar a la del buque VILLA DE AGUETE

La tolva de desperdicios en este buque era similar a la que se presenta en la figura 5. Este tipo de tolvas de desperdicios tienen una compuerta exterior en el costado del buque, que se cierra mediante un accionamiento hidráulico, y una tapa de cierre interior estanca en su parte superior.

Tal como se puede ver en la figura 5, para cerrar la tapa superior de la tolva de desperdicios es necesario retirar previamente la cinta transportadora. Es habitual que las tripulaciones no cierren esta tapa después de elaborar el pescado porque resulta incómodo y poco práctico retirar y poner la estructura de la cinta transportadora. Si la tapa superior hubiera estado abierta o mal cerrada en el momento del accidente, sólo se podría haber producido la inundación por la tolva de desperdicios si concurriesen los dos hechos siguientes:

- Que el nivel del mar en la zona de la trolva de desperdicios quedase por encima de la tapa superior.
- Que la compuerta exterior de la trolva de desperdicios hubiese estado abierta o mal cerrada.

Es factible que la compuerta exterior estuviese abierta o mal cerrada porque no disponía de ningún sistema que indicase si estaba cerrada o abierta y es habitual que este tipo de compuertas no cierren correctamente si aprisionan algún objeto.

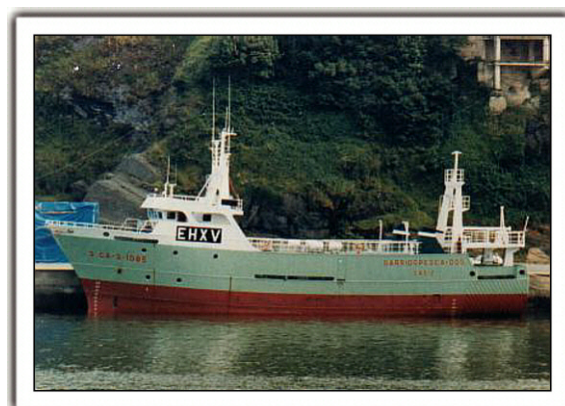
Figura 6. Buque GARRIDOPESCA DOS, posteriormente VILLA DE AGUETE

En ninguna de las fotografías del buque que se tienen se pueden apreciar las marcas de francobordo reglamentarias. En la figura 6, que forma parte del rol del buque y fue tomada en 1988 cuando aún se llamaba GARRIDOPESCA DOS, se puede comprobar que el buque no llevaba las marcas de francobordo reglamentarias, que deberían poder apreciarse, igual que se pueden distinguir las marcas de calados.

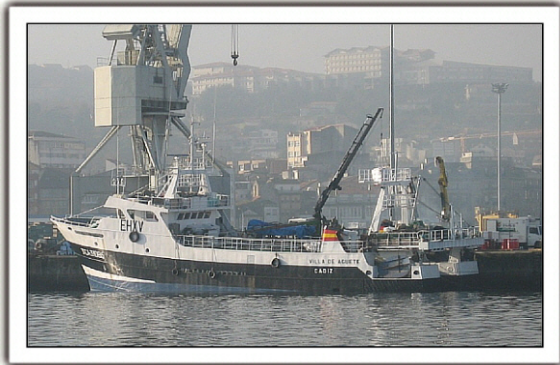
Figura 7. Buque VILLA DE AGUETE el 12 de enero de 2007

En las fotografías de las figuras 7 y 8, se puede apreciar que el buque superaba los calados máximos permitidos, como se analizará a continuación.

La fotografía de la figura 7 se tomó el 12 de enero de 2007 a las 11:31 horas. Ese mismo día el buque tenía previsto salir hacia el caladero a las 16:00 horas, según información de la Autoridad Portuaria. La condición en la que se encontraba el buque era aproximadamente la correspondiente a la salida de puerto con 100% de consumos. En la figura 9 se presenta un plano del buque con la flotación real de la condición que tenía el buque cuando se tomó la fotografía de la figura 7; en ella se puede comprobar que su flotación quedaba por encima de la cubierta principal y que la compuerta exterior de la tolva de desperdicios estaba sumergida.

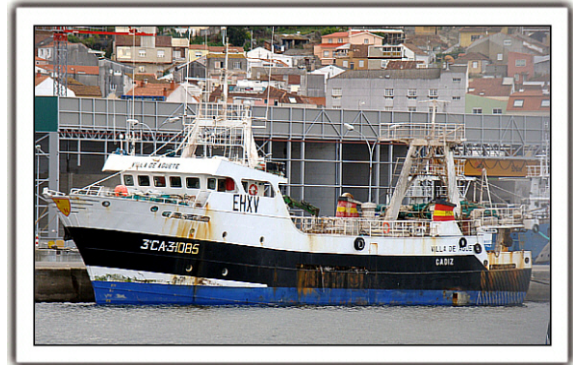
Figura 8. Buque VILLA DE AGUETE el 16 de abril de 2009

La fotografía de la figura 8 se tomó el día 16 de abril de 2009. El barco había llegado al puerto de Marín el día 14 de abril. En esta condición el buque estaba sin carga y con poco combustible. En el dibujo de la figura 10 se puede ver la flotación real del buque en dicha situación.

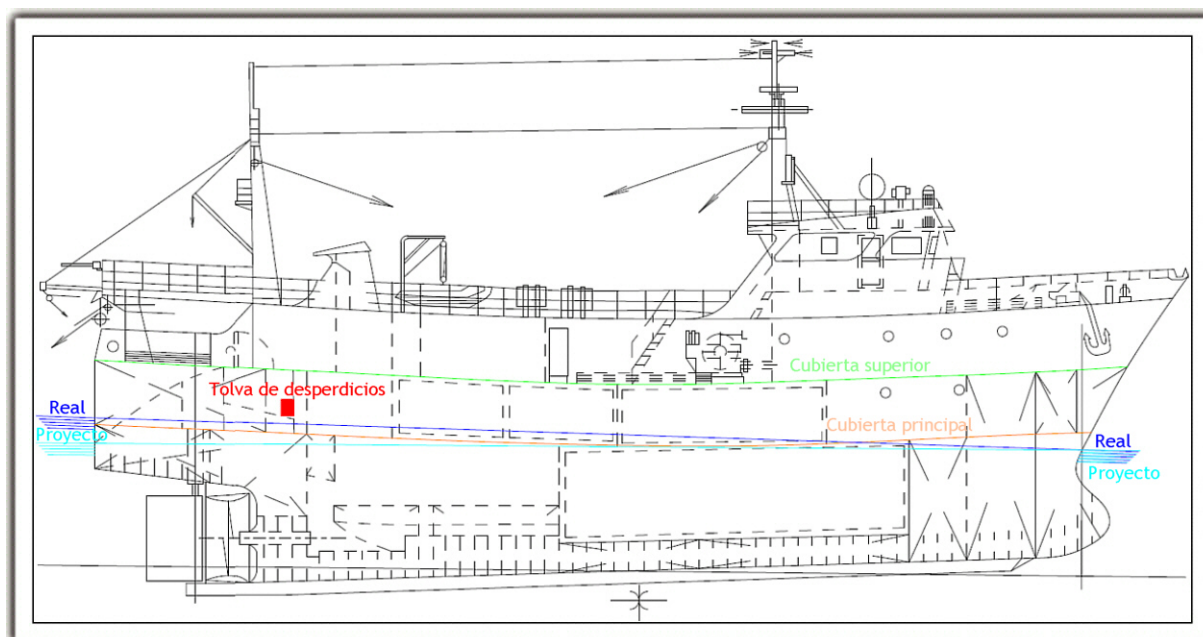
Figura 10. Situación de calados del buque VILLA DE AGUETE el 16 de abril de 2009

En la condición de la figura 10, la distancia del canto bajo de la puerta exterior de la tolva de desperdicios al agua es mucho menor que la de proyecto.

Del análisis de las figuras anteriores se puede concluir que el buque iba habitualmente sobrecargado, con más peso a popa que el autorizado, y tanto en la condición de salida de puerto con 100% de consumos como en la del buque sin carga y poco combustible se superaban los calados máximos permitidos y los del libro de estabilidad para dichas condiciones.
