## Informe técnico S-13/2013

# Accidente operacional a bordo del buque tanque TOLEDO SPIRIT el 21 de septiembre de 2012, en el Golfo de Guinea, con resultado de fallecimiento de un tripulante

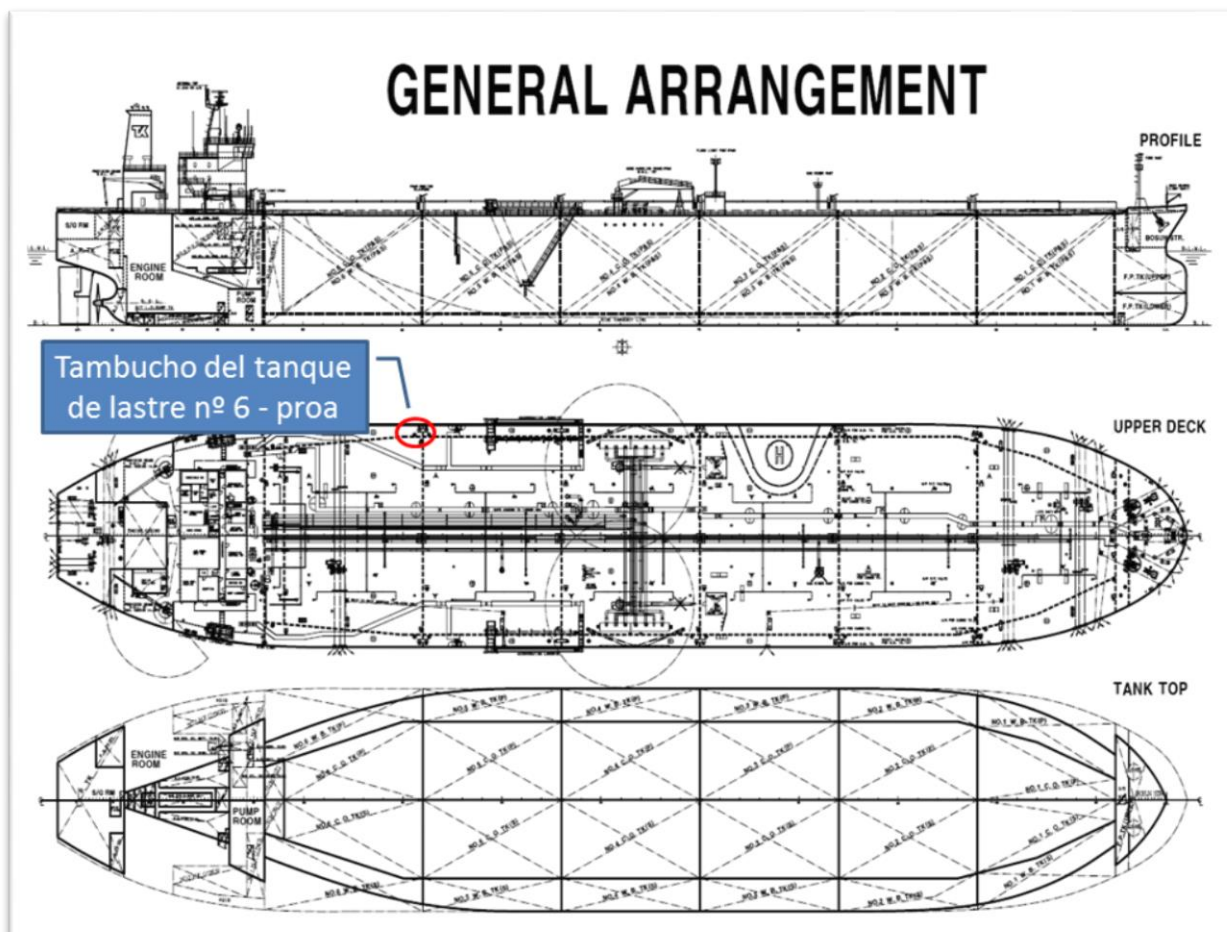
Figura 3. Disposición general del B/T TOLEDO SPIRIT y zona del accidente

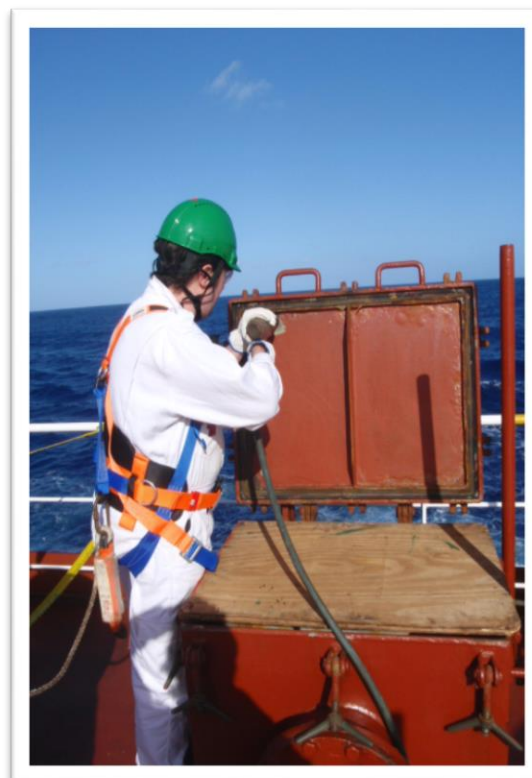
En la Figura 4 se muestra una simulación realizada a bordo de la posible postura adoptada por el marinero para la realización del trabajo.

Figura 4. Simulación del marinero trabajando en la escotilla.

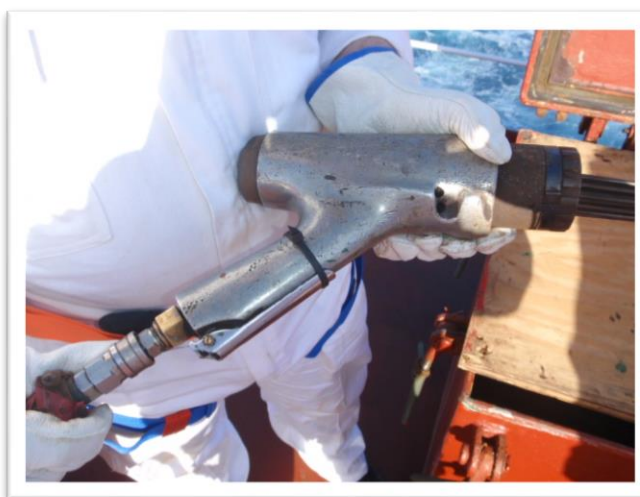
El marinero estaba utilizando para su trabajo una piqueta neumática de varillas. Ésta era accionada mediante un gatillo sin interruptor, por lo que el operador se veía en la necesidad de estar presionando continuamente el gatillo para que la piqueta funcionara.

Según manifestaron los tripulantes, la continua presión de los dedos contra el gatillo podía provocar que la mano y/o los dedos acabaran doloridos. Ello se resolvió a bordo apresando el gatillo contra la empuñadura de la piqueta con una brida de nylon. Esta solución era conocida por todos y aplicada en el resto de piquetas empleadas en cubierta. Véase la Figura 5.

Figura 5. Piqueta utilizada para el trabajo. Nótese la brida aprisionando el gatillo.

De esta manera, la piqueta funcionaría de forma continua mientras recibiera presión por la manguera de aire comprimido a la que estaba unida. Si el marinero quisiera parar la piqueta, necesariamente debería cerrar la válvula de suministro de aire comprimido, situada a varios metros de la zona de trabajo en la zona de crujía del buque, junto al resto de tuberías que discurren por cubierta.

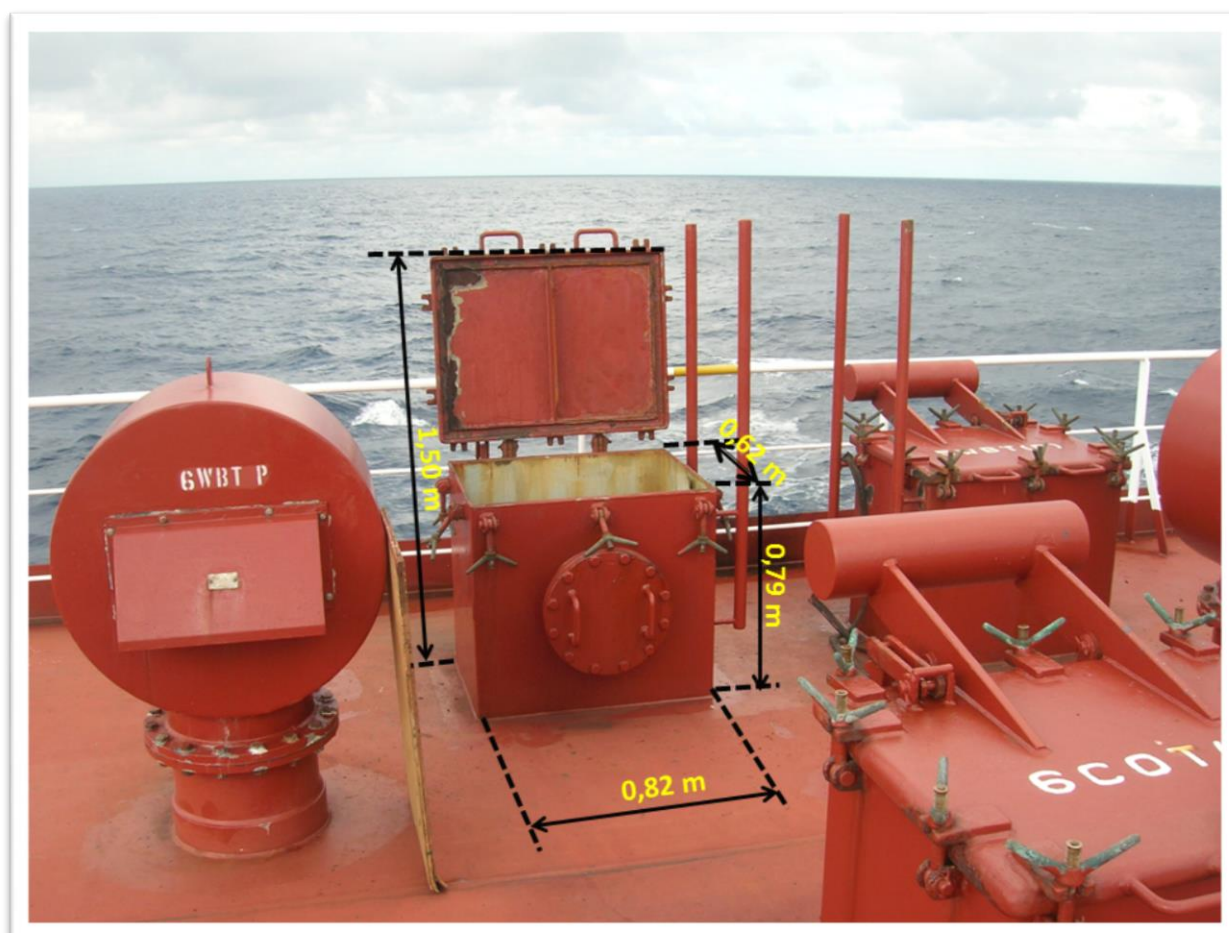
Figura 6. Zona donde se encontraba trabajando el marinero accidentado

Para ello, la tripulación cubría la escotilla con una plancha de madera, de 8 mm de grosor según aparece en la Figura 4. Nótese en la Figura 6 dicha plancha apoyada en posición vertical contra el suspiro del tanque.

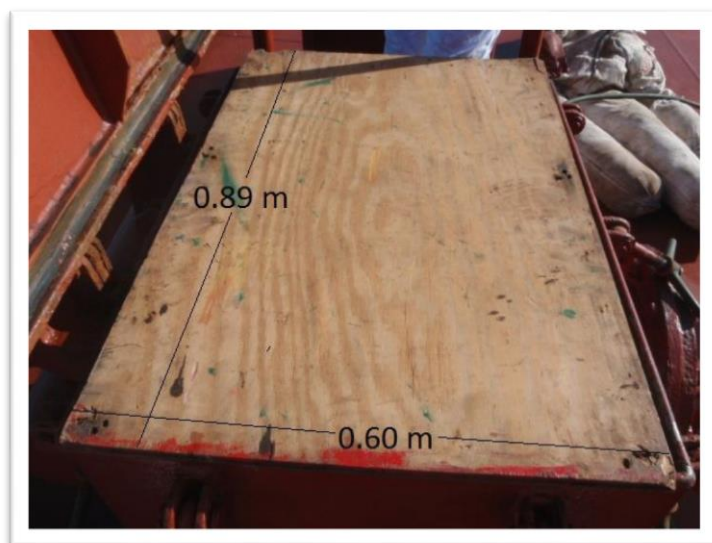
**Figura 7.** Plancha utilizada por el marinero para evitar la entrada de cascarilla en el tanque.

escotilla de los cuatro posibles. Cualquier golpe o leve presión lateral ejercida sobre la plancha provocaría que ésta pudiera perder fácilmente el soporte de otro borde de la escotilla, cayendo entonces al interior del tanque. Esta circunstancia se comprobó en el lugar, resultando sumamente fácil el desplazamiento lateral de la plancha y su posterior caída al interior del tanque.

2. El material empleado para la realización del trabajo no era el más adecuado. La plancha de madera de tamaño inadecuado, si bien no era un elemento relevante en la realización del trabajo desencadenó los acontecimientos que llevaron al accidente.

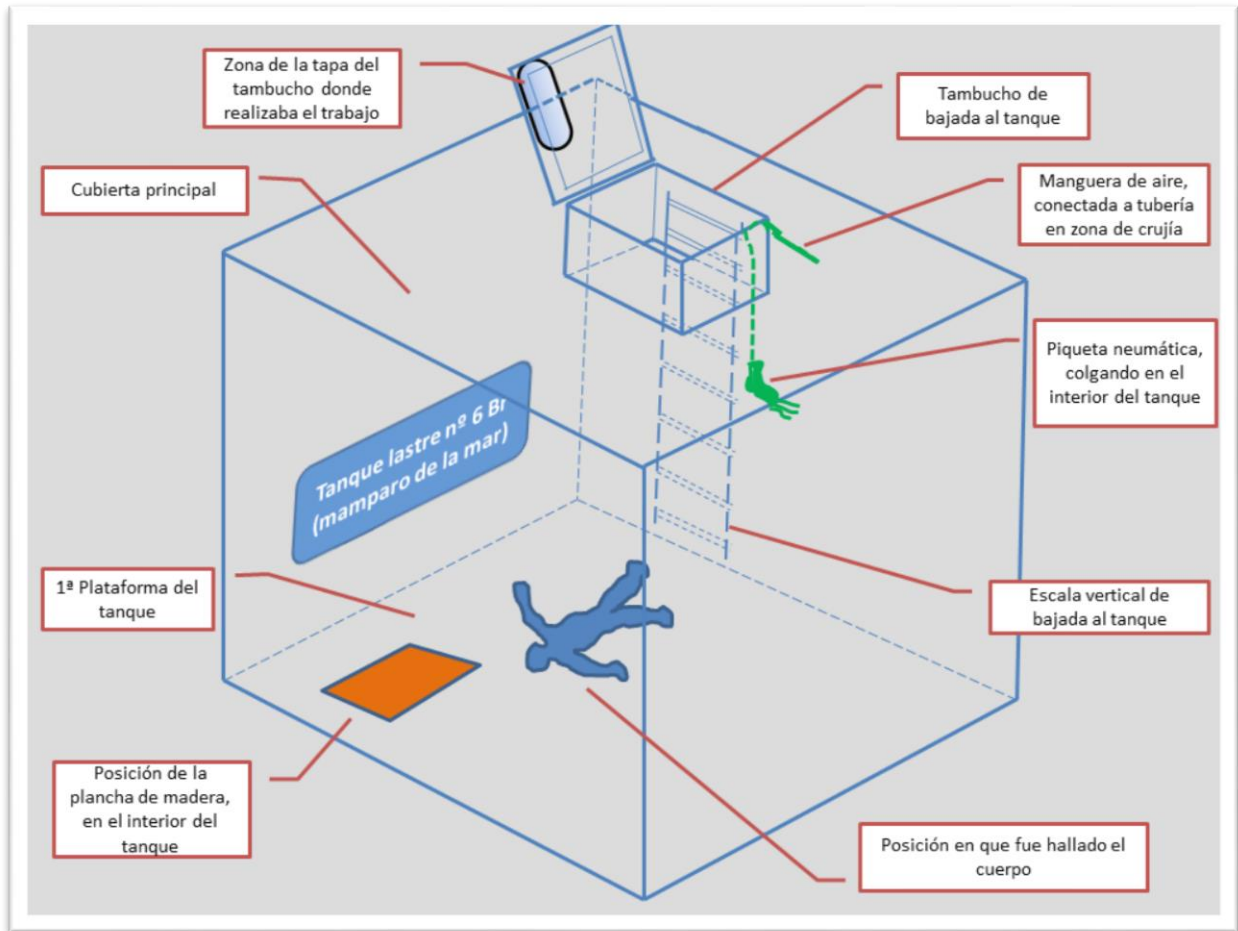
En la Figura 8 se muestra un croquis del lugar en que fue encontrado el marinero accidentado. No se han representado palmejares ni otras estructuras internas del tanque ni tampoco las medidas son proporcionales. Tampoco se ha representado la plataforma de inspección que se muestra en la Figura 9.

La plancha de madera fue encontrada junto al cuerpo, que estaba boca arriba, en la posición aproximada que se muestra en la figura, y la piqueta neumática estaba colgando de la escotilla en una longitud aproximada de 2 m desde su abertura, sostenida por la manguera de aire. La piqueta se encontraba en funcionamiento.

Figura 8. Plataforma 1ª del tanque de lastre nº 6 babor, bajo la escotilla de proa.

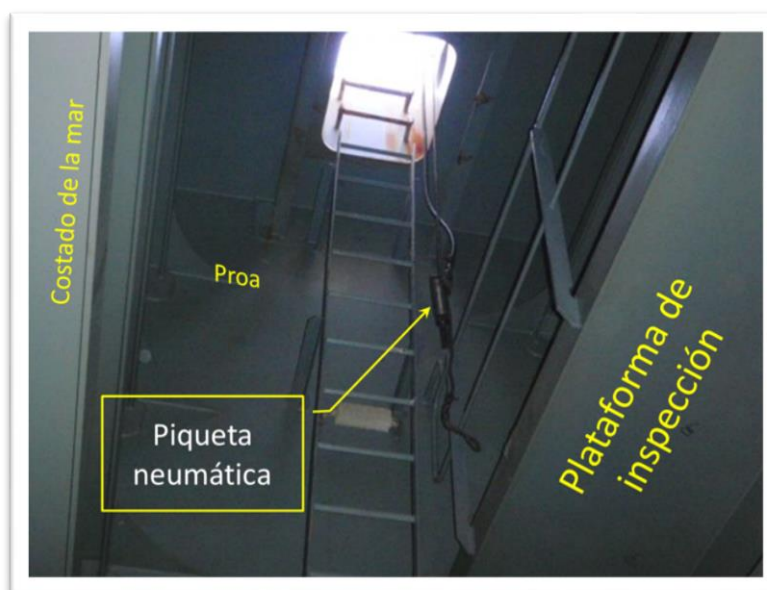
La Figura 9 muestra una fotografía de la entrada vista desde la plataforma, en la que se ha marcado la plataforma de observación, provista de barandillas, de que disponía el tanque justo al lado derecho según se mira la escala. Las lesiones en mano, codo y brazo derechos serían explicables por

golpear con ese brazo en la plataforma de observación que se encontraba a su derecha, mientras intentaba asirse en la caída.
