## Informe técnico S-46/2011

# Investigación del incendio a bordo del B/P REY DE OLAYA y del fallecimiento de uno de sus tripulantes, en la zona pesquera de Gran Sol, el 18 de diciembre de 2010

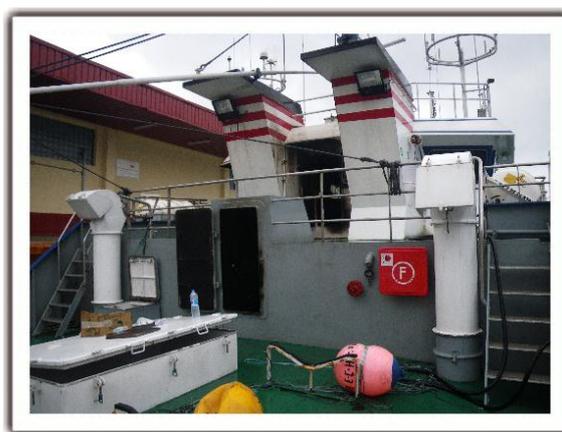
Después intentaron acceder a la zona de alojamientos de la cubierta superior por la puerta de acceso situada en popa (figura 2). El patrón se puso el equipamiento de bombero y el equipo de respiración autónoma y el resto de los tripulantes prepararon dos mangueras contraincendios, pero dicho intento también resultó infructuoso.

Figura 2. Puerta de acceso al alojamiento en la cubierta superior del pesquero

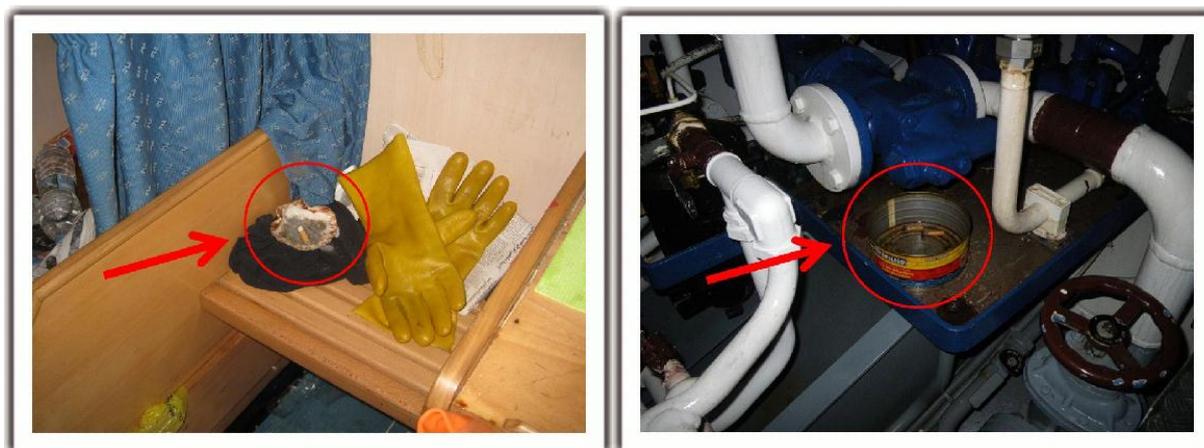
La primera de las hipótesis se fundamenta en que, pese a la prohibición del armador de fumar en el interior del pesquero y a las declaraciones de algunos tripulantes que aseguraron que se respetaba la misma, durante la inspección ocular efectuada por investigadores de la Comisión se encontraron colillas de cigarrillo en un camarote y en la sala de máquinas. Estas colillas estaban en recipientes utilizados como cenicero, susceptibles de vuelco por el balance en la mar y próximos a materiales combustibles. Ello hace pensar que una colilla mal apagada podría haber caído de su cenicero produciendo calor suficiente como para desencadenar el incendio.

Figura 4. Colillas encontradas en uno de los camarotes y en la cámara de máquinas

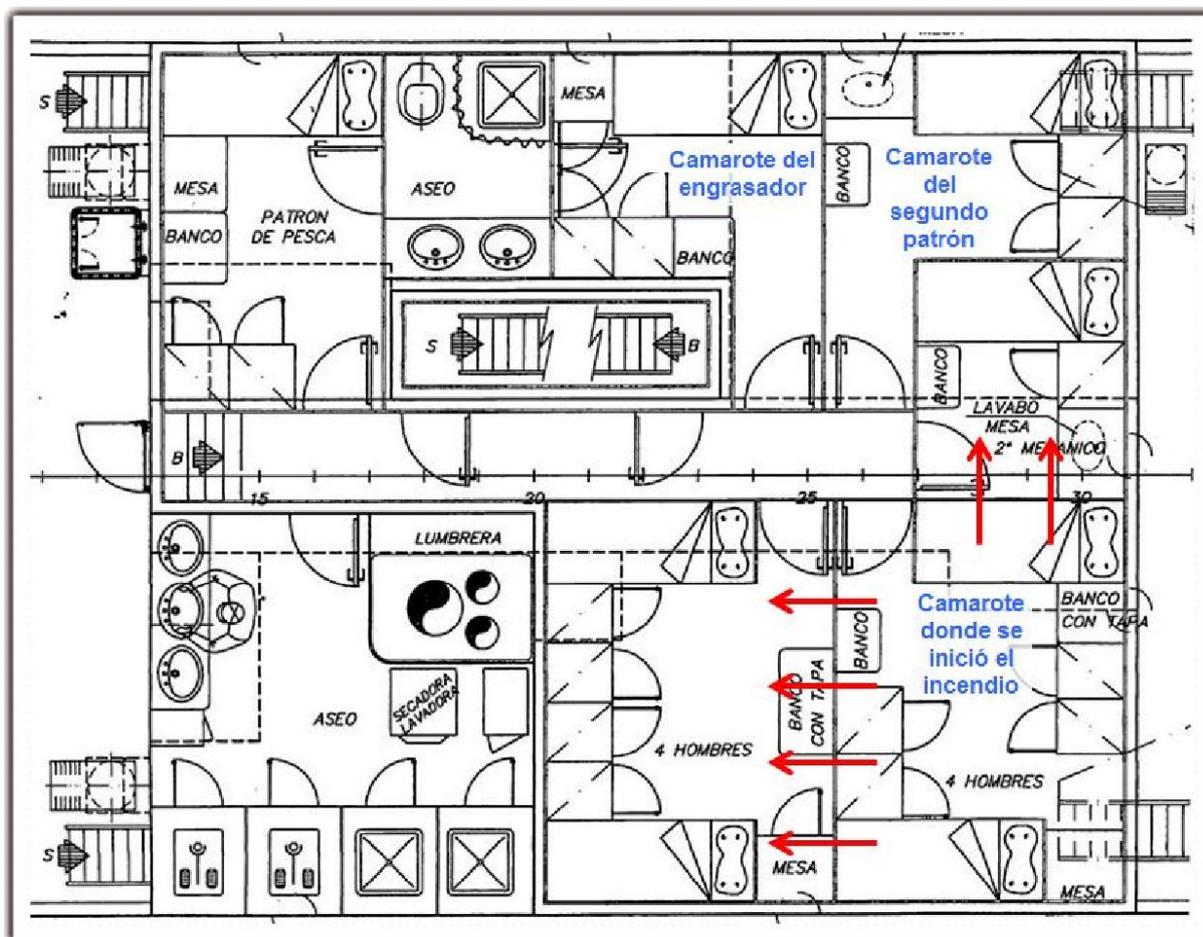
El análisis de las marcas dejadas por el fuego, el calor y el humo sobre los restos de los elementos divisorios y del mobiliario muestra que el incendio se originó en el camarote de proa de la banda de estribor de la cubierta superior, desde donde se propagó al resto de los camarotes.

Figura 5. Detalle del plano de la cubierta superior del pesquero y de la propagación del incendio

Dadas las características de los materiales de construcción de los distintos elementos del compartimentado, cabe pensar que, en primer lugar, el fuego prendió en los colchones, la ropa de cama y los enseres personales de los cuatro tripulantes que ocupaban el camarote, generando gran cantidad de calor que, a su vez, facilitó que el fuego prendiera en el mobiliario y se extendiera a los mamparos.

La alta temperatura del humo y los gases desprendidos provocó que el flujo de calor se propagase por convección al falso techo y a los camarotes colindantes, contribuyendo al desarrollo del incendio. La masilla sellante de los orificios practicados en el techo para el paso de las canalizaciones eléctricas se fundió y el humo alcanzó al puente de gobierno. Más aún, la acumulación de humo en el puente se vio favorecida cuando se paró el sistema de aire acondicionado y el conducto del aire se convirtió en un paso expedito del humo de la cubierta superior a la cubierta del puente.

1. Que instale un sistema automático de alarma y detección de incendios en las zonas de alojamiento, al objeto de aumentar la seguridad del buque y los tripulantes.

2. Que efectúe la reforma normativa necesaria para que se haga obligatorio la instalación de un sistema automático de alarma y detección de incendios en las zonas de alojamiento de todos los buques pesqueros de eslora igual o superior a 24 m, al objeto de aumentar la seguridad de los buques y los tripulantes.
3. Que se asegure de la actualización de la base de datos de las radiobalizas de los buques civiles españoles.
