INFORME CIAIM-07/2015

Vuelco del pesquero MANUEL a 400 metros de la playa de Esteiro (Lugo), el 30 de noviembre de 2014

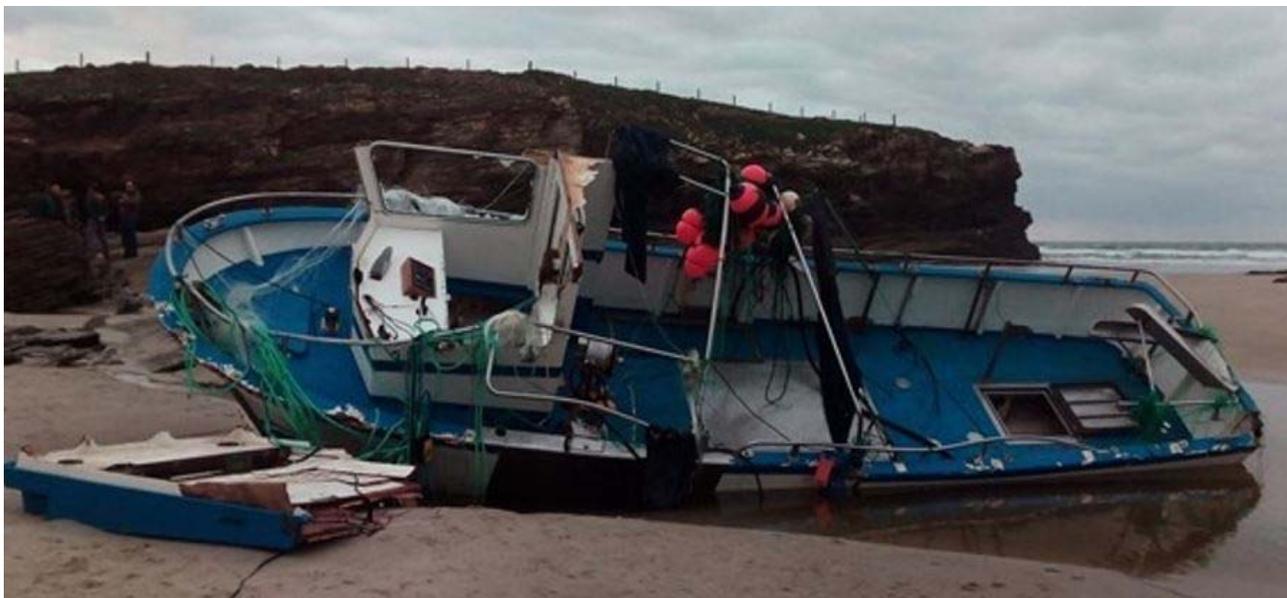
Figura 4. E/P MANUEL arrastrada a la playa tras el accidente

El barco quedó varado en la playa de Esteiro, empujado por la corriente. No se localizó la radiobaliza satelitaria de la que iba dotada la embarcación ni se tiene constancia de que se activase.

La embarcación quedó muy dañada y se descartó su reparación. Fue retirada de la playa para su desguace.

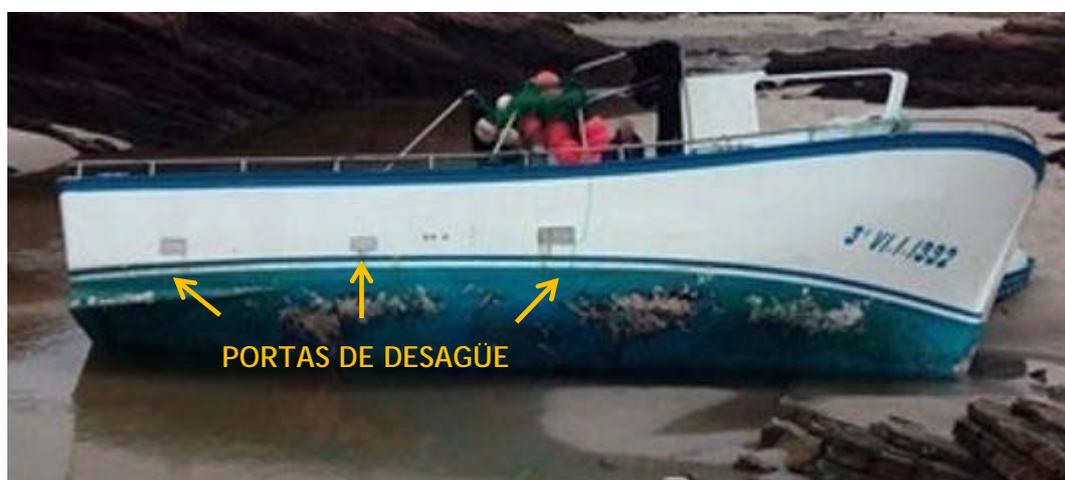
Figura 5. E/P MANUEL varada, con detalle de las portas de desagüe

El barco disponía de 6 portas de desagüe, 3 a cada banda. La gran cantidad de agua embarcada en cubierta en tan corto espacio de tiempo, hizo que el pesquero zozobrara antes de que el agua pudiera ser evacuada por ellas. Según las declaraciones estas portas no estaban obstruidas en el momento del accidente, pero la magnitud del agua embarcada por el oleaje rompiente en la cubierta hizo imposible su evacuación antes de que el barco perdiera la estabilidad.

A la vista de las fotografías existente (Figura 5) parece que el área de las portas de desagüe era la reglamentaria. Además, hay que considerar que el propósito de dichas portas es impedir que el agua se acumule sobre cubierta, pero las embarcaciones de este tipo y tamaño no están diseñadas para desalojar en poco tiempo la gran cantidad de agua embarcada por el oleaje rompiente.

Que estudie métodos más eficaces que las portas reglamentarias para el desalojo de grandes cantidades de agua embarcada sobre cubierta, con vistas a su implantación a bordo de embarcaciones de pesca.
