## Informe técnico S-16/2010

# Investigación de la caída al mar y desaparición de un tripulante del pesquero SIEMPRE AL ALBA, a 10 millas al norte de San Sebastián, el día 12 de octubre de 2010

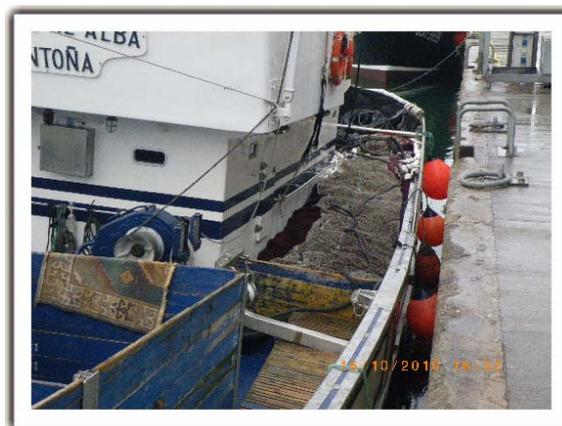
Finalizadas las labores de pesca y arranchado el barco, sobre las 03:30 horas del día 13, el Patrón puso rumbo al puerto de Santoña. Apenas habían transcurrido quince minutos, cuando varios tripulantes que se encontraban descansando en la zona de popa del pesquero se dieron cuenta de que había caído al mar un marinero por la banda de babor. Dieron la voz de alarma y procedieron a lanzarle un aro salvavidas.

**Figura 2.** Banda de babor del B/P SIEMPRE AL ALBA

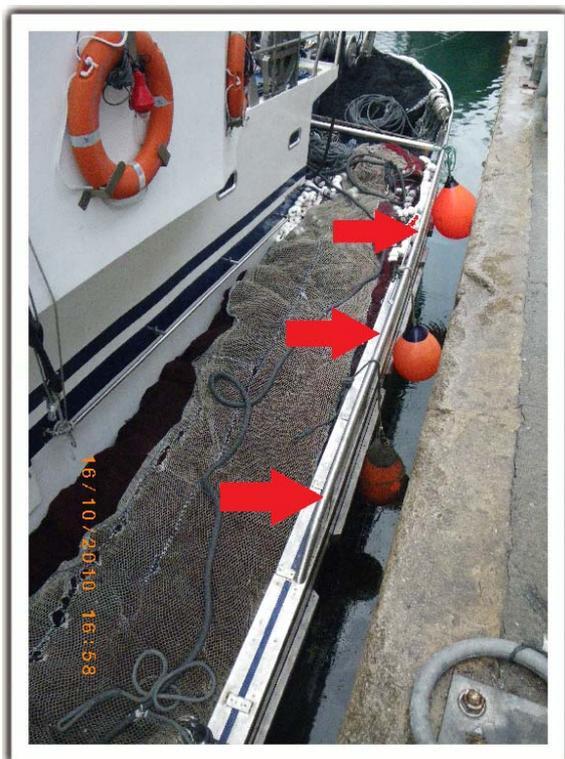
**Figura 4.** Banda de babor del buque, con las redes estibadas. Las flechas señalan el tubo de acero sobre la regala para aumentar su altura

Las redes de pesca se estibaban en la zona de popa y en el costado de babor de la habitación. Pese a que el costado de estribor estaba expedito para el paso, el marinero accidentado, que ya se había desprendido de su chaleco salvavidas, se dirigió desde la proa hacia popa por la banda donde estaban estibadas las redes.

La causa más probable del accidente es que el marinero tropezase de manera fortuita con las redes y perdiera el equilibrio, cayendo y posiblemente golpeándose la cabeza contra el tubo de acero inoxidable dispuesto sobre la regala para aumentar su altura. Este golpe habría producido la pérdida de conocimiento del marinero y motivaría la falta de movimiento del mismo cuando cayó al agua, como han manifestado los testigos del accidente.

1. Que promuevan la utilización de los chalecos salvavidas, mientras se permanezca en cubierta, en todo momento, con independencia de que el Real Decreto 543/2007 sólo determina que los tripulantes de los buques pesqueros deban llevar puesto el chaleco o dispositivo salvavidas de inflado automático cuando realicen alguna actividad sobre cubierta y el estado del mar o del viento así lo aconseje.

2. Que inicie el proceso de modificación del Real Decreto 543/2007 para que sea obligatorio el uso del chaleco salvavidas de inflado automático, mientras se permanezca en cubierta, independientemente del estado del mar o del viento.
